Największe katastrofy samolotów pasażerskich	1
Katastrofa lotnicza na Teneryfie	5
Katastrofa lotu Japan Airlines 123	9
Katastrofa lotnicza nad Charkhi Dadri	13
Katastrofa lotu Turkish Airlines 981	15
Katastrofa lotu Air India 182	18
Katastrofa lotu Saudi Arabian Airlines 163	21
Katastrofa lotu Iran Air 655	24
Katastrofa lotu American Airlines 191	31
Katastrofa lotu Pan Am 103	36
Katastrofa lotu Korean Air 007	40
Katastrofa lotu American Airlines 587	46
Katastrofa lotu China Airlines 140	49
Katastrofa lotu Air New Zealand 901	52
Katastrofa lotu Garuda Indonesia 152	58
Katastrofa lotu Trans World Airlines 800	60
Katastrofa lotu Swissair 111	63
Katastrofa lotu Air France 447	69
Katastrofa lotu Korean Air 801	74
Katastrofa lotu EgyptAir 990	76
Katastrofa lotu Air India 855	79
Katastrofa lotu China Airlines 676	81
Katastrofa lotu Aeroflot 7425	83
Katastrofa lotu TAM Linhas Aéreas 3054	85
Katastrofa lotu Birgenair 301	89

Największe katastrofy samolotów pasażerskich

Lista największych katastrof w historii pod względem liczby ofiar.

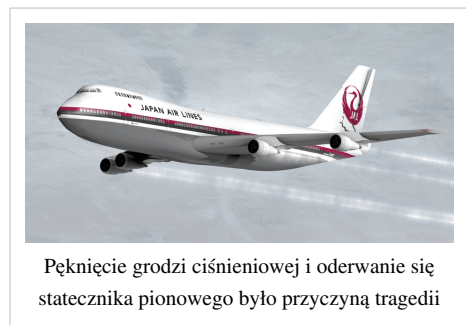
W ten sposób powstała wyrwa o powierzchni 2-3 metrów kwadratowych, co było powodem dekompresji kabiny. Prąd powietrza wpadł następnie do statecznika pionowego, wyrwijąc go ze wzmocnień. Utrata statecznika pionowego z fragmentem ogona spowodowała także przerwanie przewodów hydraulicznych, co poskutkowało utratą płynu hydraulicznego i utratą sterowności.

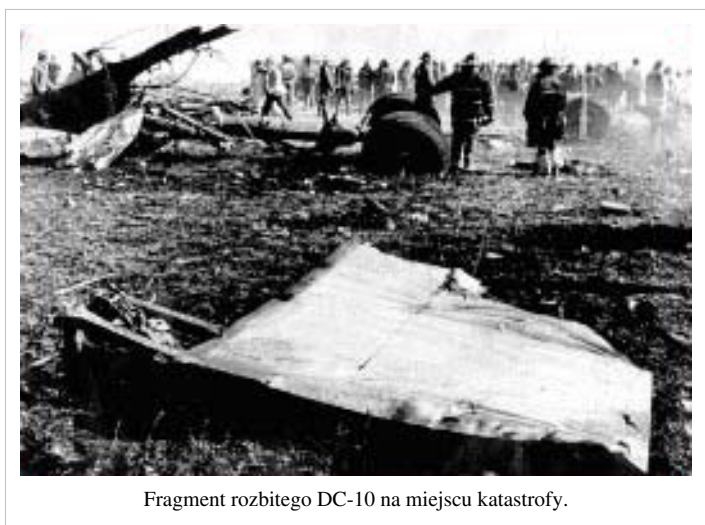
Fragment rozbitego DC-10 na miejscu katastrofy.

U podstaw katastrofy leży natomiast sposób, w jaki montowano pylony wraz z silnikami maszyny do skrzydeł. Jak wykazały badania metalurgiczne szczątków maszyny, pylon uległ uszkodzeniom już przed katastrofą - a dokładniej: na osiem tygodni przed lotem nr 191. Podczas gruntownego remontu w zakładach American Airlines - w mieście Tulsa, w stanie Oklahoma - doszło do uszkodzenia pylonu silnika nr 1 z lewego skrzydła, podczas nieprawidłowego jego demontażu. Podczas analizy szczątków odkryto 25-centymetrowe pęknięcie w miejscu tylnej przegrody pylonu silnika.

Procedury zalecały, by podczas przeglądu osobno demontować silnik maszyny, a następnie jego pylon. Jednak ze względów oszczędnościowych i czasowych, mechanicy linii American oddzielali od skrzydła i pylon, i silnik - za jednym zamachem (według poleceń władz American Airlines, które wprowadziły tą nową, "szybszą" metodę). Do demontażu używano - specjalnie przystosowanego do takich operacji - wózka widłowego. Podczas tych czynności, operatorzy urządzeń musieli wykonywać niezwykle precyzyjne ruchy, by nie uszkodzić ani silnika, ani pylonu samolotu. Szczególne trudności sprawiało "pochwycenie" silnika w widły i utrzymanie go w pozycji prostej w trakcie jego demontażu. Przypadkowa nieuwaga lub lekki, błędny ruch mogły spowodować przechylenie silnika, gdy ten znajdował się pod skrzydłem, wraz z pylonem. Wystarczył niewielki ucisk silnika na pylon, by powstały rysy zmęczeniowe.

Tak właśnie zdarzyło się podczas przeglądu, na osiem tygodni przed katastrofą: w trakcie ruchów wózka widłowego, w hangarze rozległ się dźwięk - przypominający wystrzał z broni. Błąd operatora spowodował pęknięcie kołnierza pylonu. Nikt jednak nie sprawdził stanu pylonu w trakcie przeglądu. Z każdym kolejnym lotem, rysy powiększały się, aż do tragicznego startu, 25 maja 1979 roku, gdy pylon pękł.

Po tym tragicznym odkryciu, FAA zaleciła sprawdzenie wszystkich, zarejestrowanych w Ameryce, DC-10, w celu sprawdzenia, czy nie posiadają podobnych uszkodzeń, jakie doprowadziły do katastrofy lotu nr 191. Okazało się, iż jedynie w sześciu podobnych maszynach wystąpiły tego typu uszkodzenia: w czterech maszynach linii American i dwóch towarzystwa Continental. Wszystkie te samoloty przeglądano także z pomocą wózków widłowych, obie linie lotnicze wprowadziły szybszą metodę, jako oszczędność czasu i kosztów.

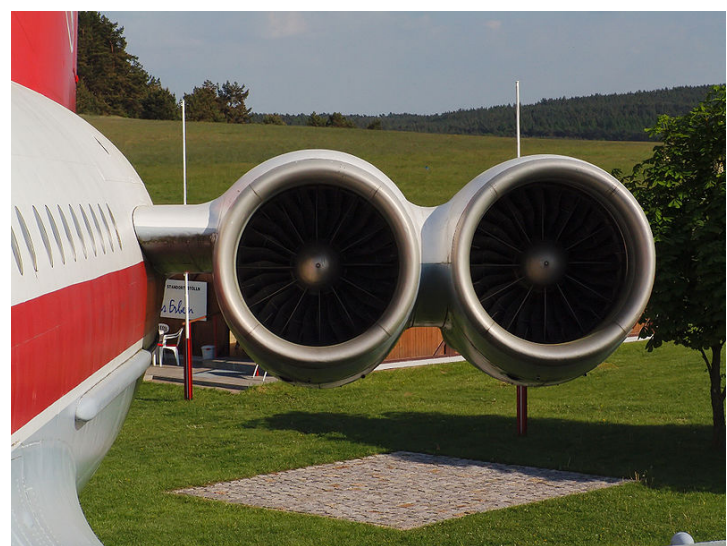
Elementy rozerwanej turbiny spowodowały całkowitą destrukcję silnika nr 2, a wyrzucone z niego siłą odśrodkową części turbiny z prędkością 160 m/s spenetrowały tylną część kadłuba i uszkodziły silnik nr 1 wywołując jego pożar i uniemożliwiając dalszą jego pracę^[1]. Części turbiny przebijając poszycie kadłuba samolotu w rejonie bagażnika nr 4 spowodowały gwałtowne rozhermetyzowanie kabiny pasażerskiej. W rejonie kadłuba samolotu, w którym znajdował się podręczny magazynek personelu pokładowego i bagażnik nr 4, tuż przy zniszczonym silniku nr 2, powstała wyrwa w poszyciu płatowca. Fragment turbiny przeleciał na wylot i wypadł z drugiej strony kadłuba. Spowodowało to uszkodzenie sieci elektroenergetycznej, uszkodzenie układów sygnalizacyjnych – w tym także sygnalizacji pożaru oraz zaburzenie w pracy układów zasilanych przez sieć energetyczną^[1].

Zespół silników samolotu Il-62 – nr 1 (silnik zewnętrzny) i nr 2 (silnik przy kadłubie)
