ROBERT MICHULEC

MONOGRAFIE LOTNICZE

MESSERSCHMITT

Me 109

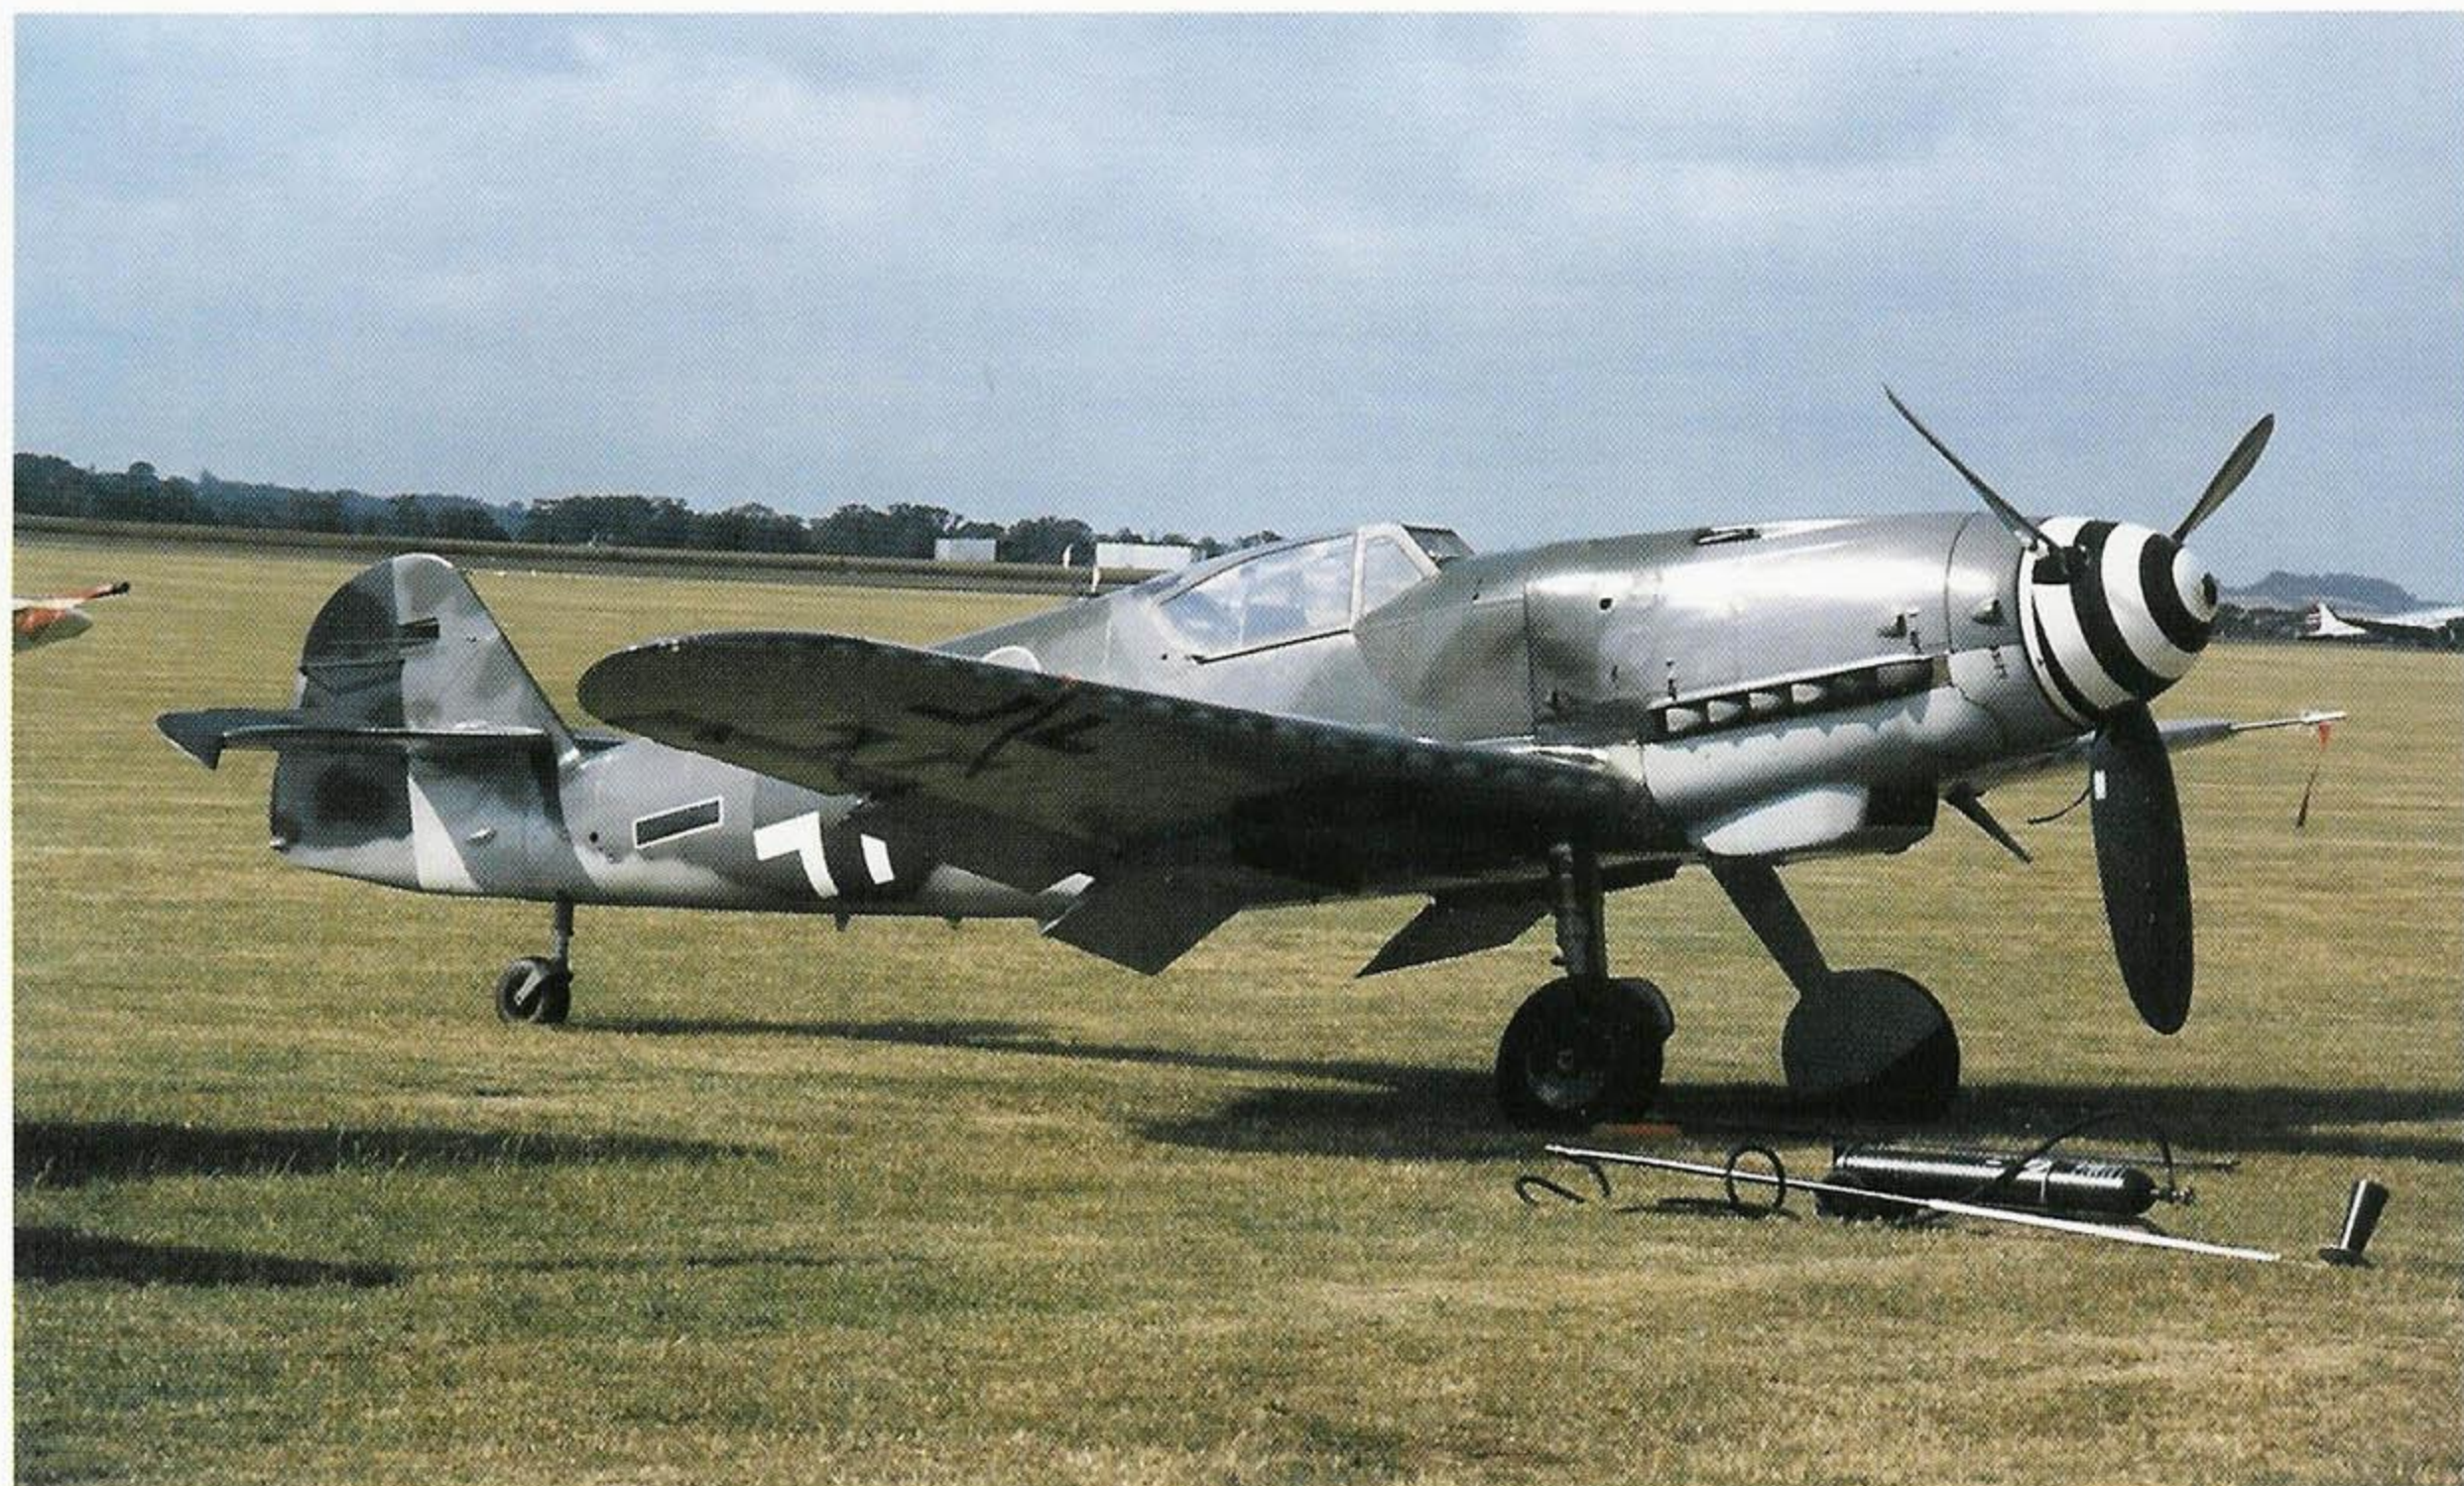
Me 109 G-10, odrestaurowany w Niemczech w latach 1980., jest jednym z dwóch egzemplarzy Messerschmitta tego typu i także nosi niewłaściwy kamuflaż: 74/75 lub 75/82 (ewentualnie 83), na dodatek ułożony w sposób typowy dla kamuflażu Me 109 K-4 (a więc 81/82). (Gaston Botquin)

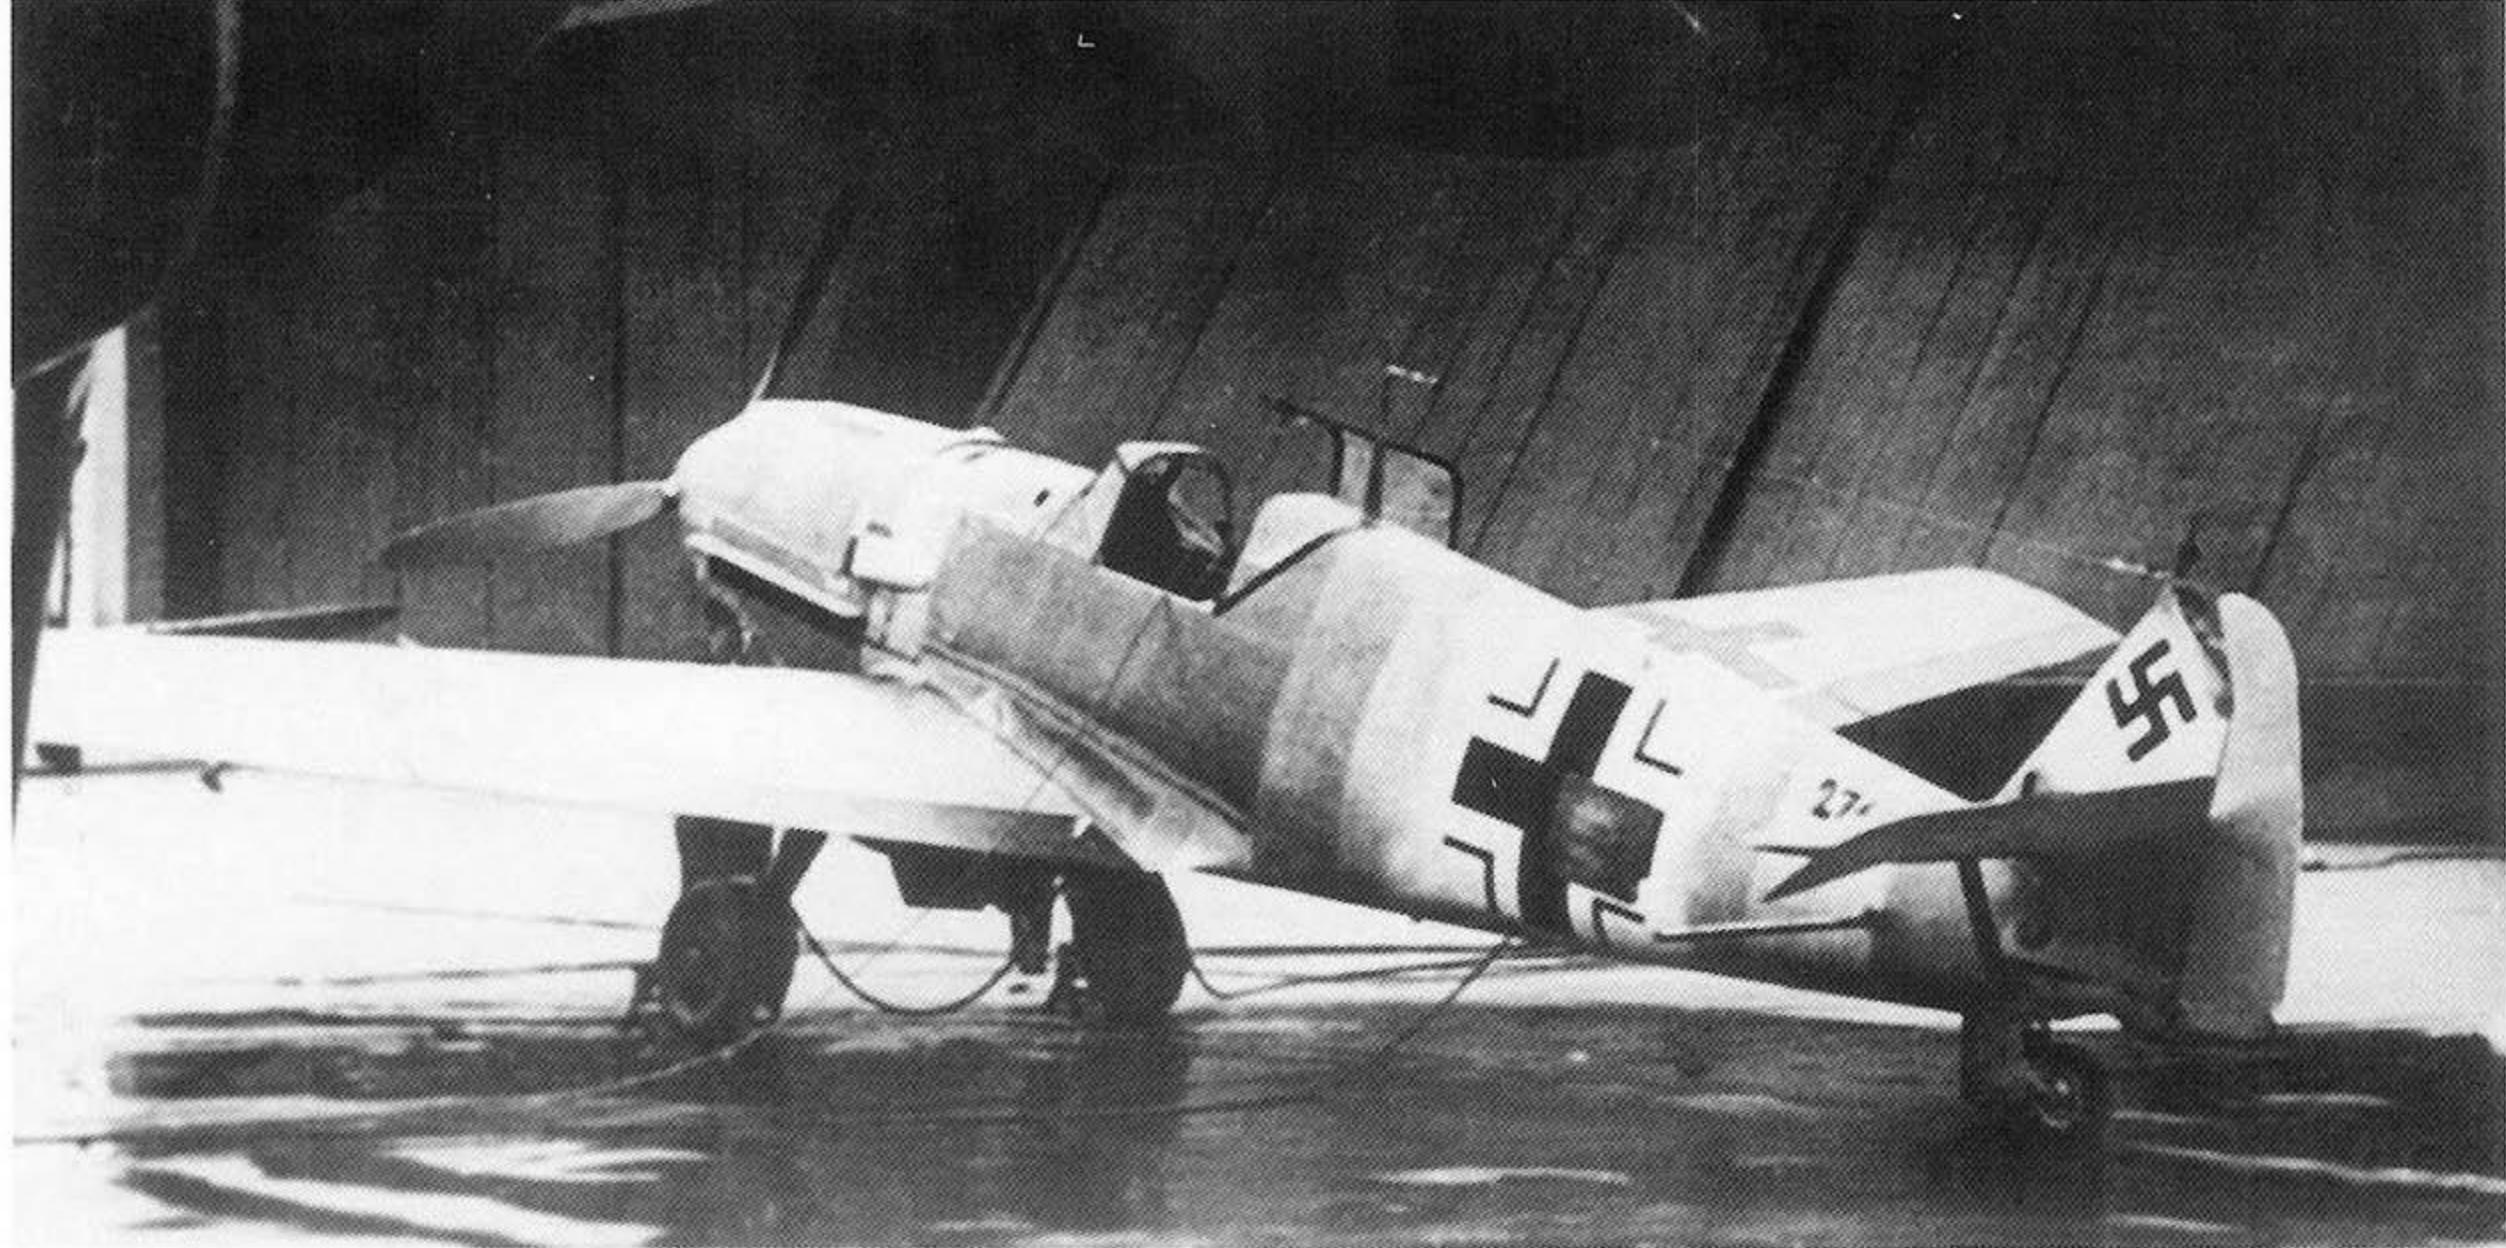
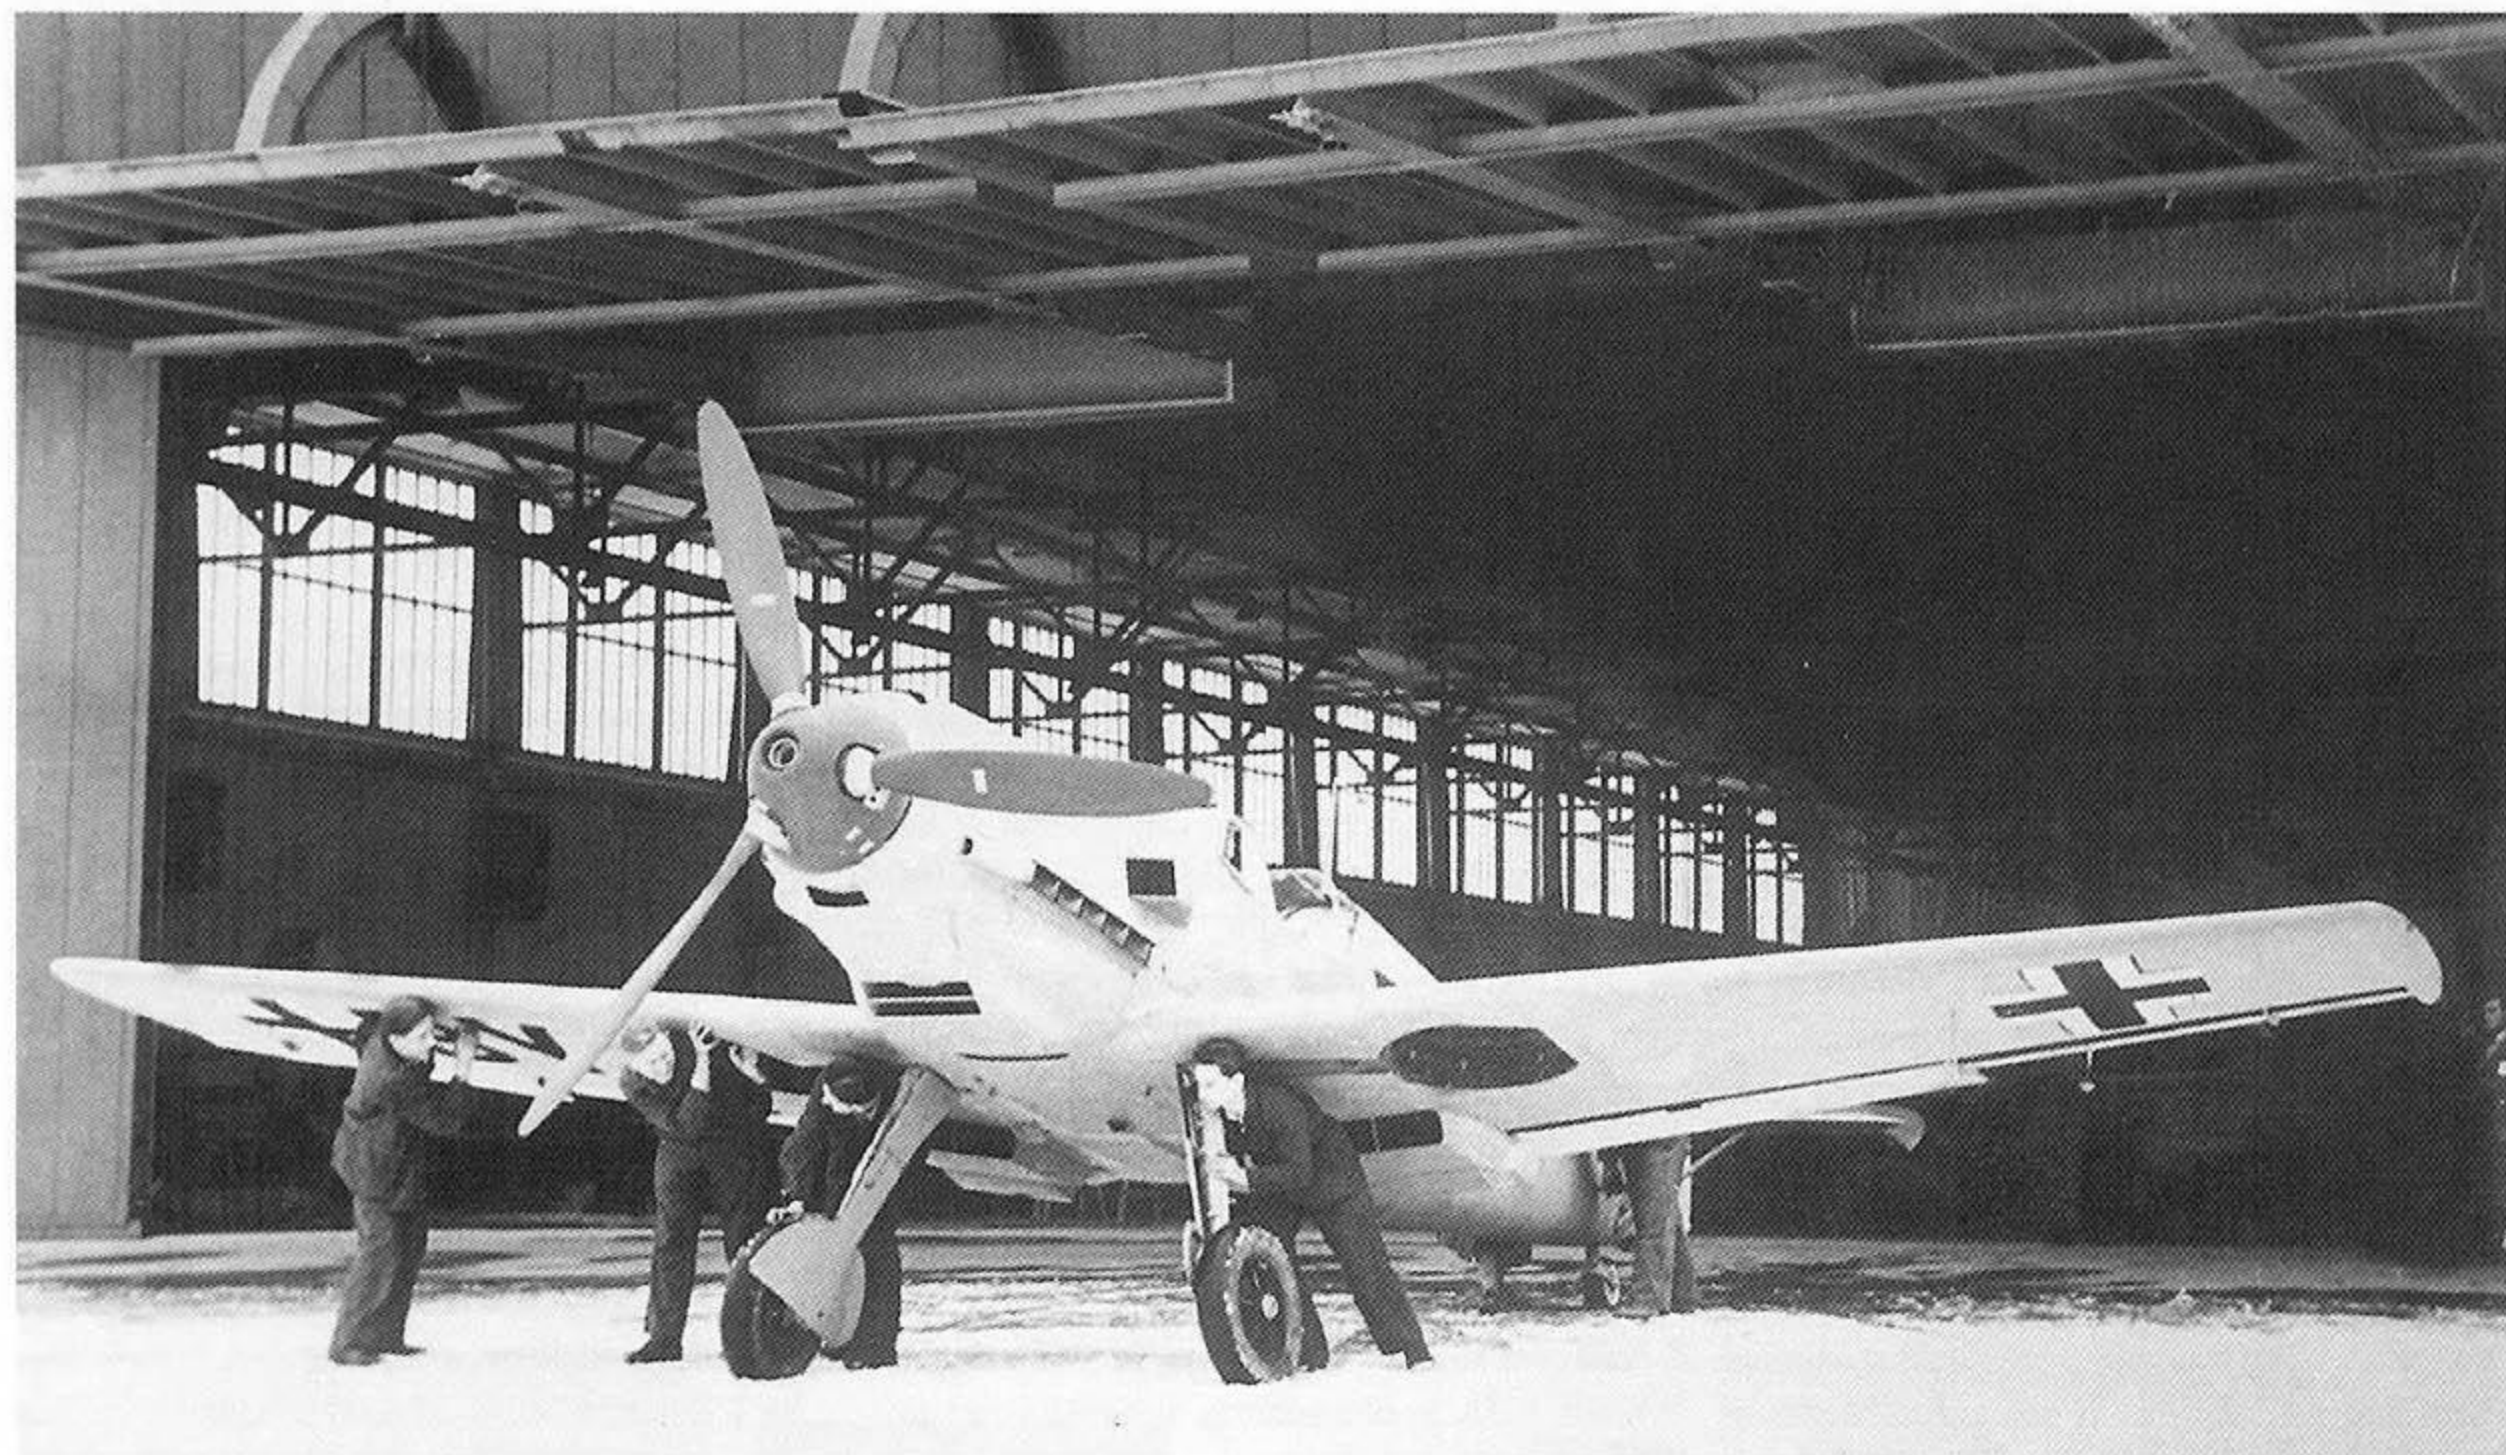
Powyżej i poniżej: Me 109 E-3 podczas malowania, przełom lat 1939/40. Samolot na zdjęciu u dołu (produkcji Mtt w Regensburgu) jest już w całości pokryty farbą RLM 65 (wyjątek stanowi ster kierunku), ale wciąż nie ma górnego kamuflażu (a nawet części kodu — na dolnej powierzchni lewego skrzydła widać tylko BY). Maszyna na zdjęciu u góry (W.Nr 276?) jest już kompletnie „rozebrana” i nawet nie ma kompletnej powłoki farby podkładowej RLM 02; posiada tylko znaki rozpoznawcze, namalowane wedle zasady: biały podkład i na to czarny znak.

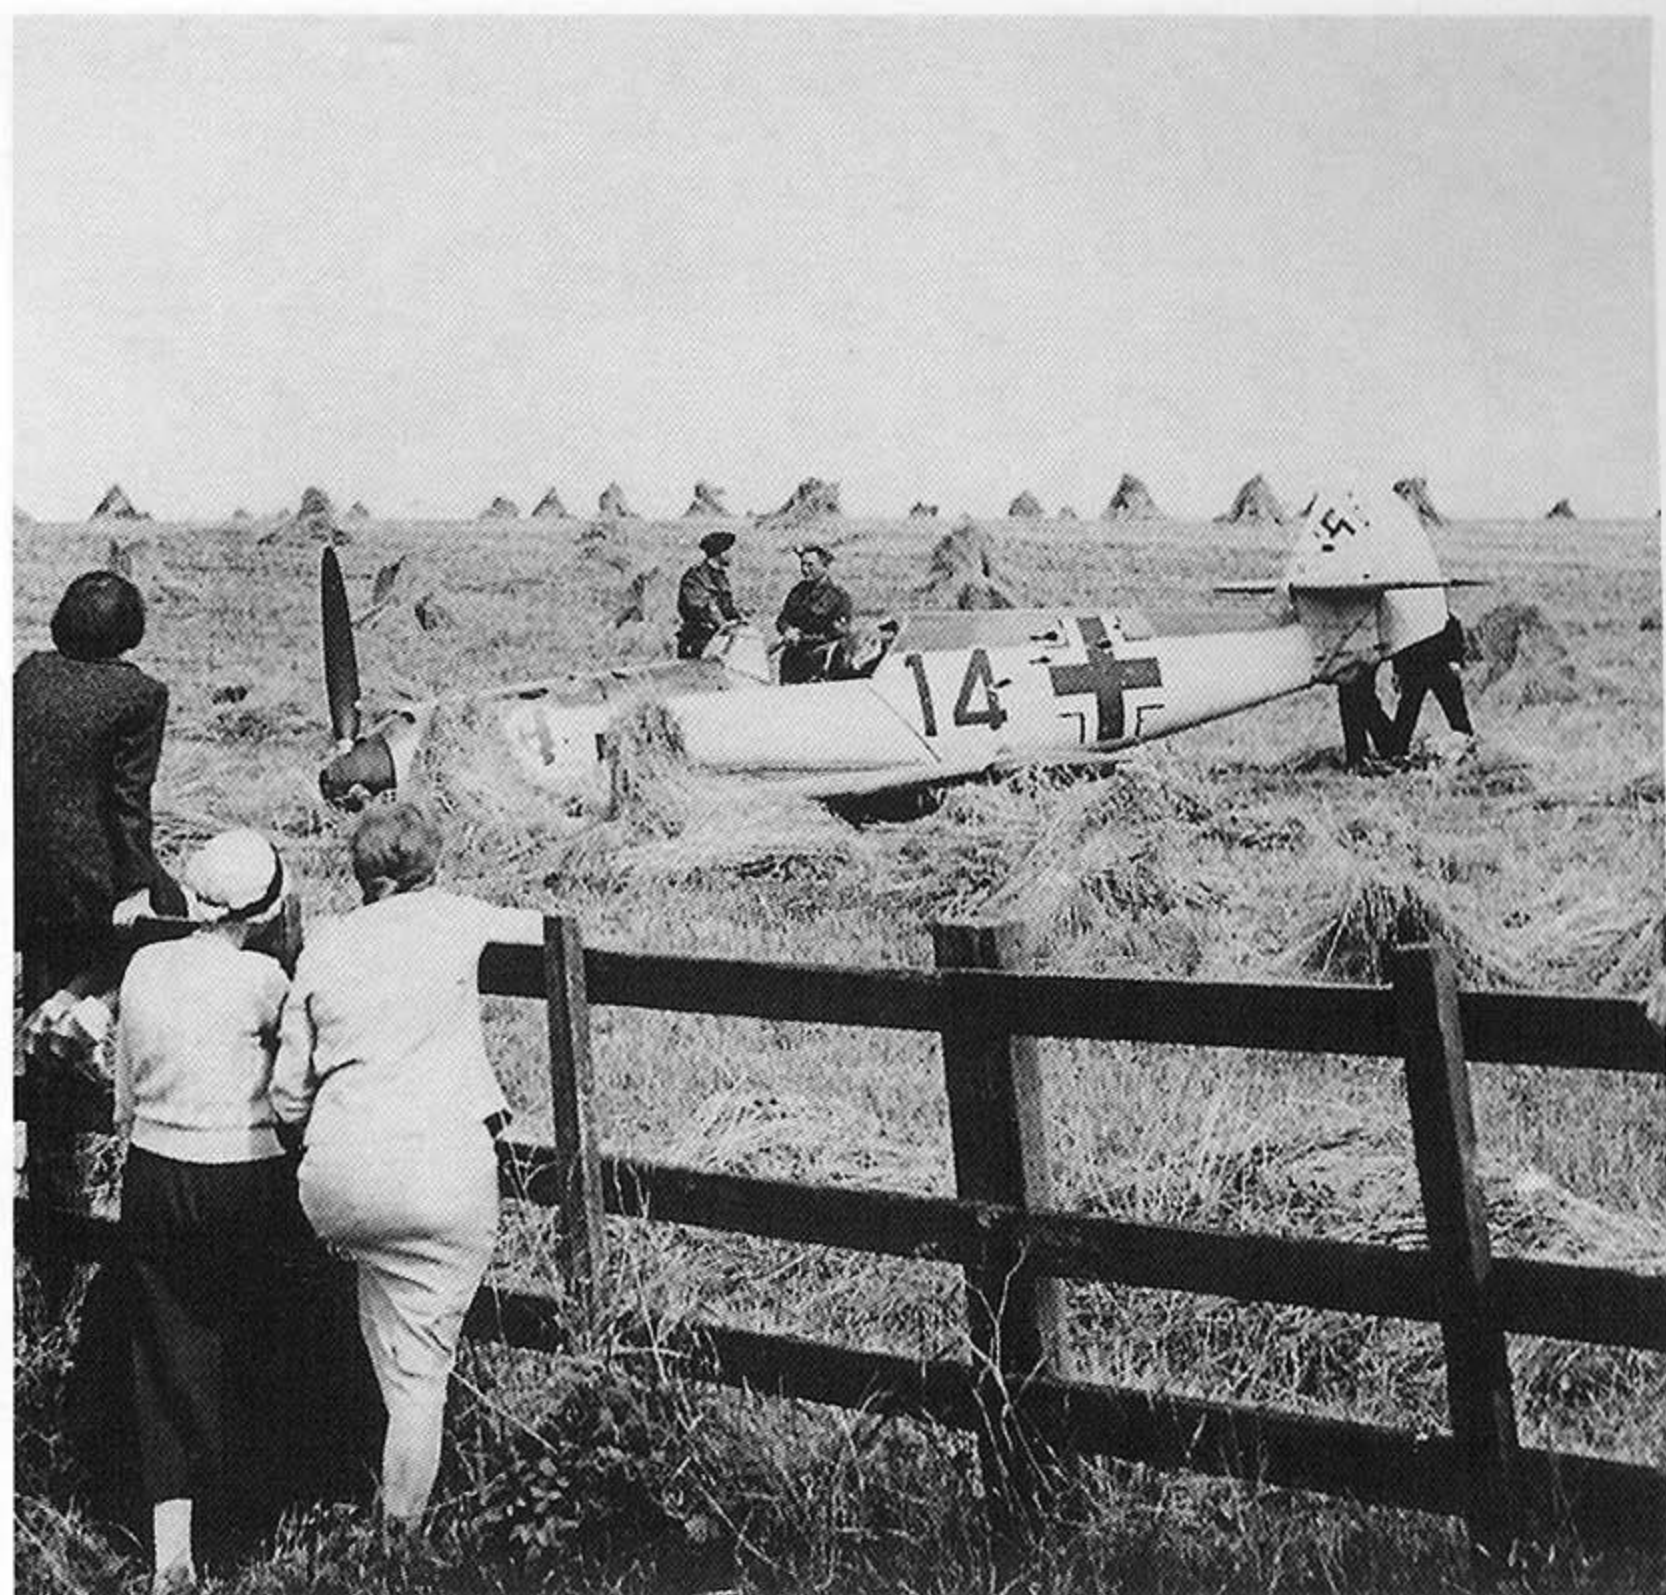
Me 109 E-1 po przymusowym lądowaniu na terenie Anglii. Jest to samolot wcześniejszych serii produkcyjnych, z chowanym kółkiem ogonowym i lusterkiem wstecznym, noszący kamuflaż wprowadzony pod sam koniec 1939 roku. Na stateczniku pionowym, przed swastyką widnieją dwa znaki zwycięstw. Maszyna była pilotowana przez Uffz. Leo Zaubrechera z 2./JG 52 i została trafiona zaledwie sześcioma-ośmioma pociskami; raniony lotnik musiał lądować koło Berwick 12 sierpnia 1940 roku.

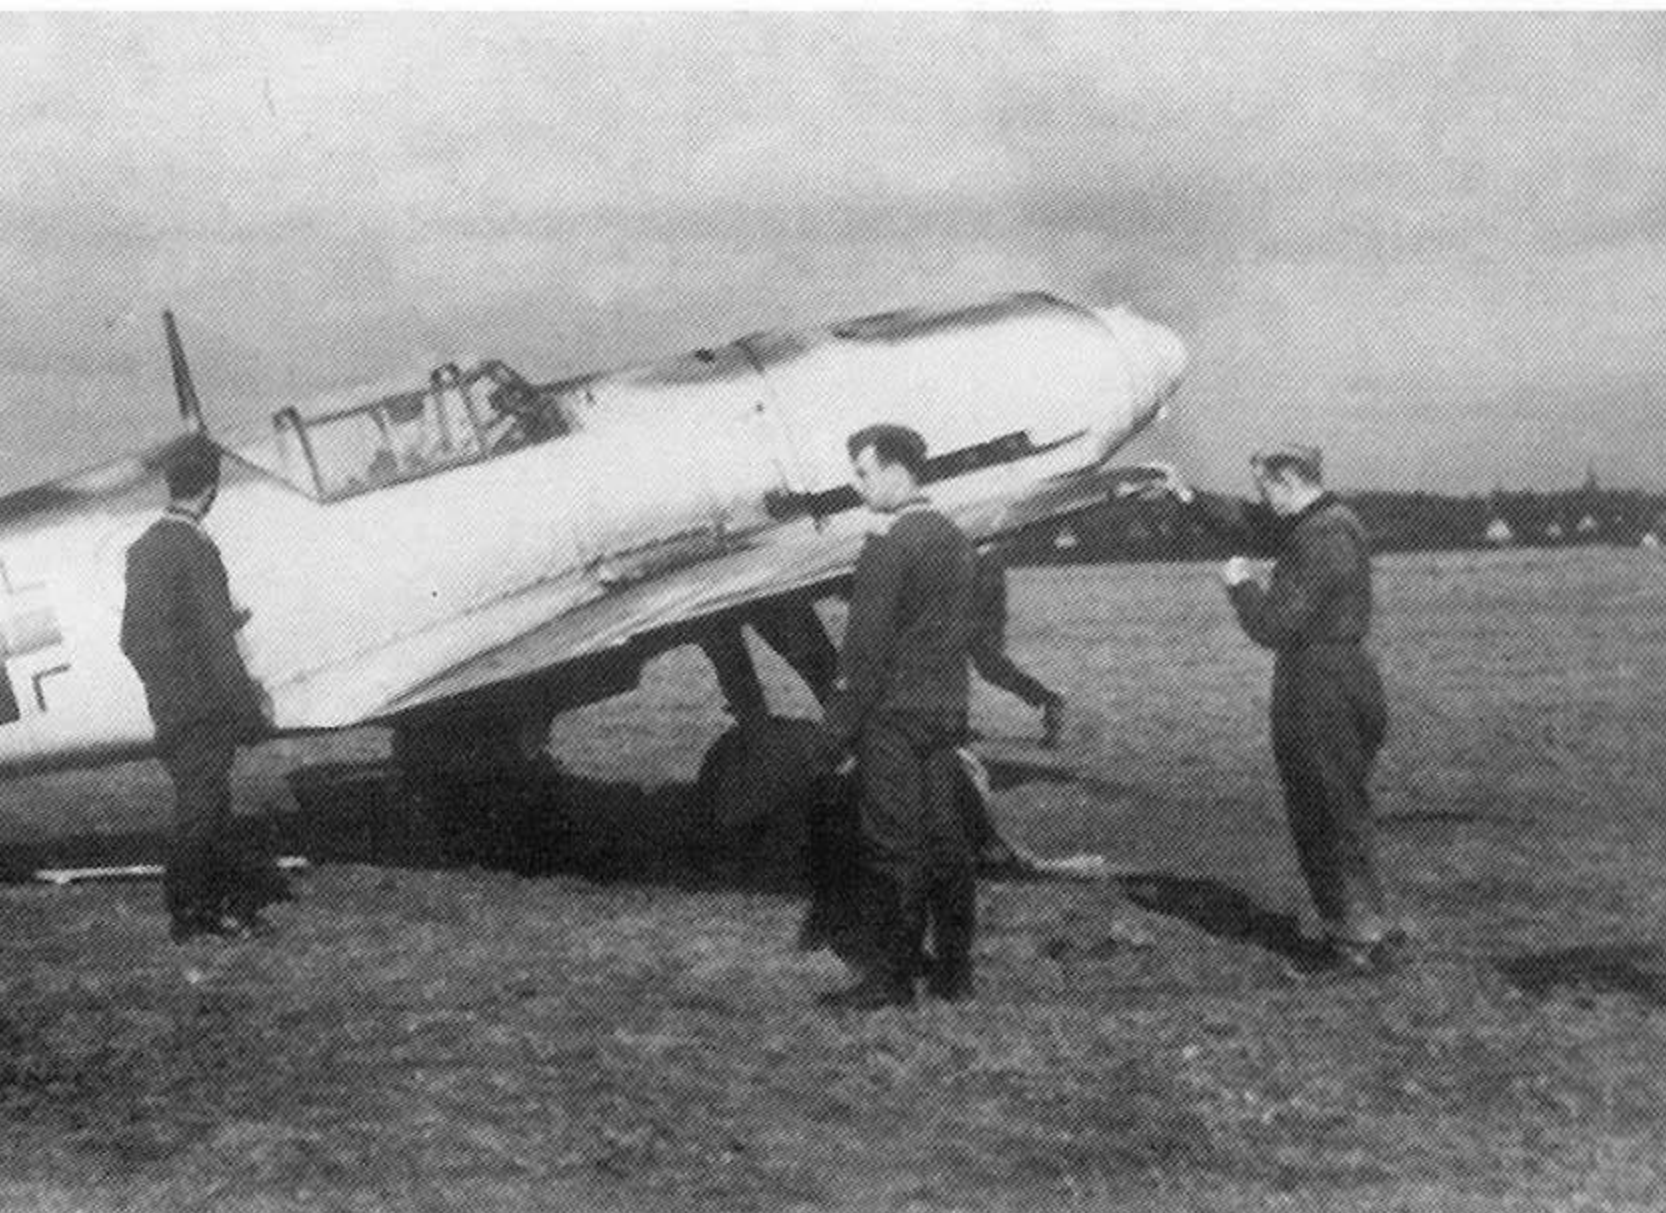
Przykład „identyfikacyjnego” kamuflażu z pierwszej połowy 1940 roku. Na zdjęciu widzimy Me 109 E-3 z II/JG 51 w takim kamuflażu, jaki nanoszono chyba w całej grupie (a na pewno w 4. i 6. eskadrze) na przełomie lat 1939 i 1940. Najprawdopodobniej był on wynikiem nałożenia na standardowy kamuflaż 70/71 plam w kolorze RLM 02.

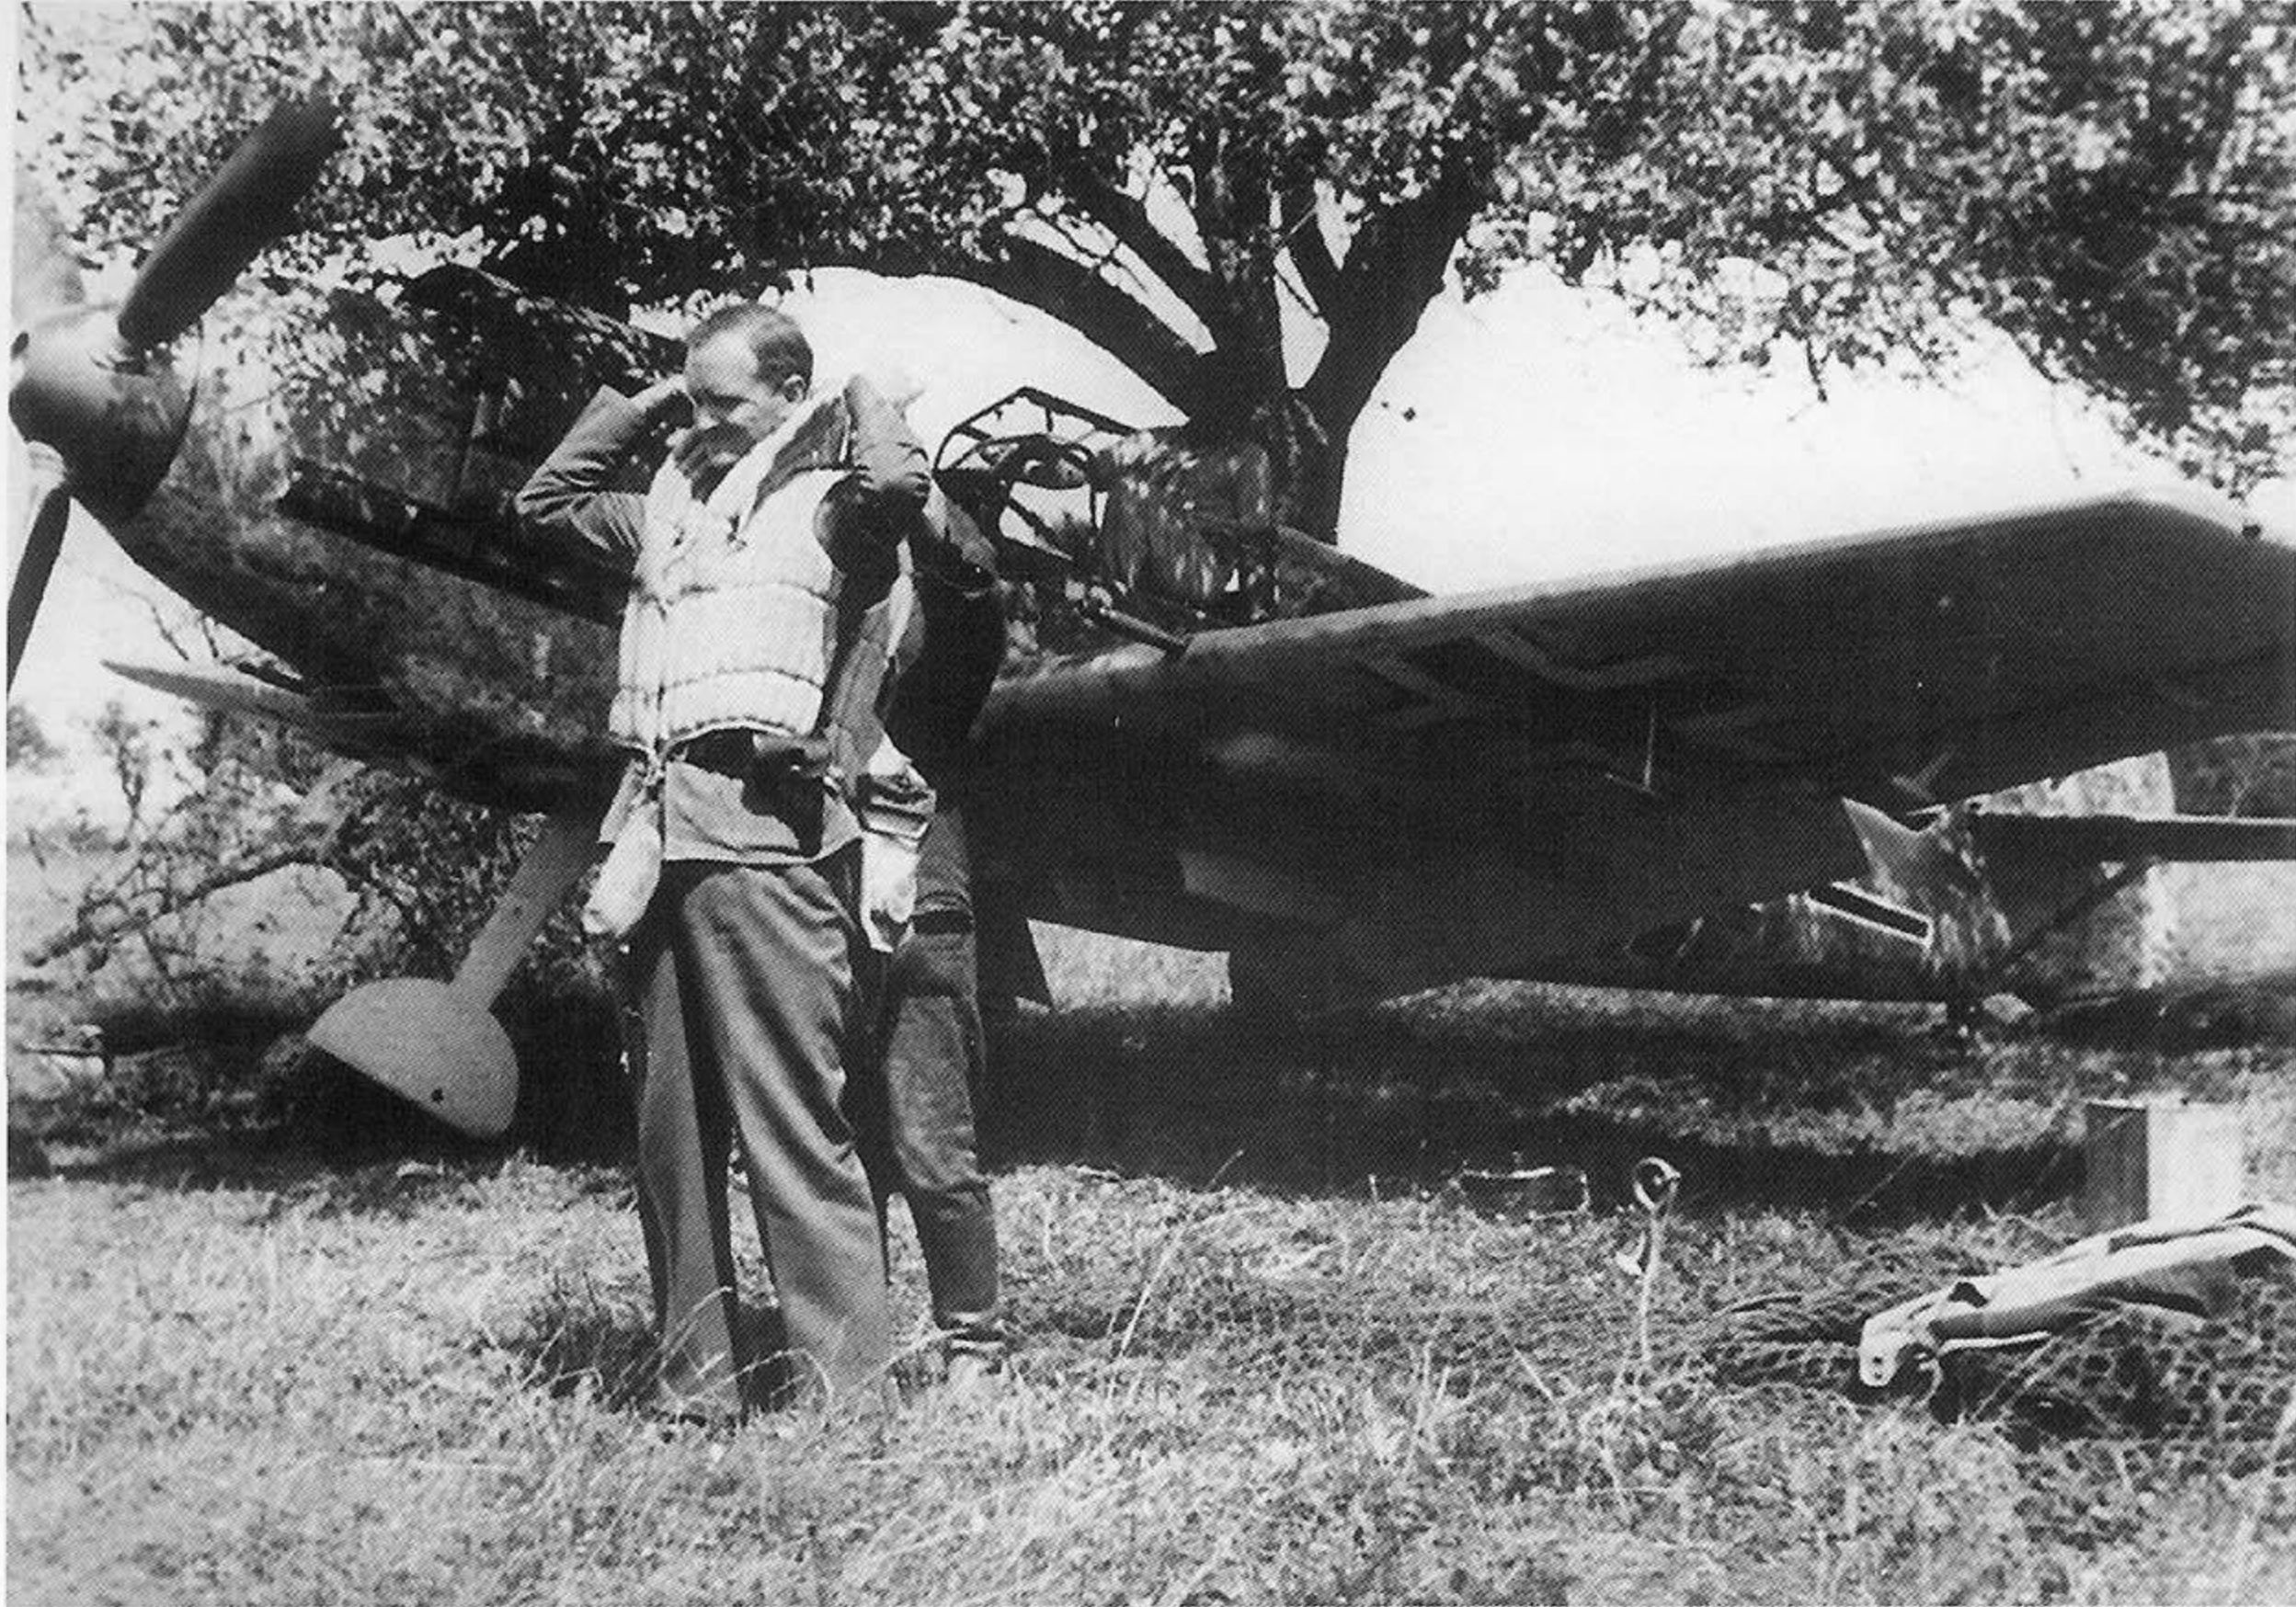
Powyżej: Kolejne ujęcie Me 109E z JG 2, tym razem z II Gruppe. Także i ta maszyna nosi typowy kamuflaż na bokach kadłuba; tym razem jest on dociągnięty aż do samego dołu. Nawet ster kierunku (żółty?) jest pomalowany w taki sam sposób. (Petrick)

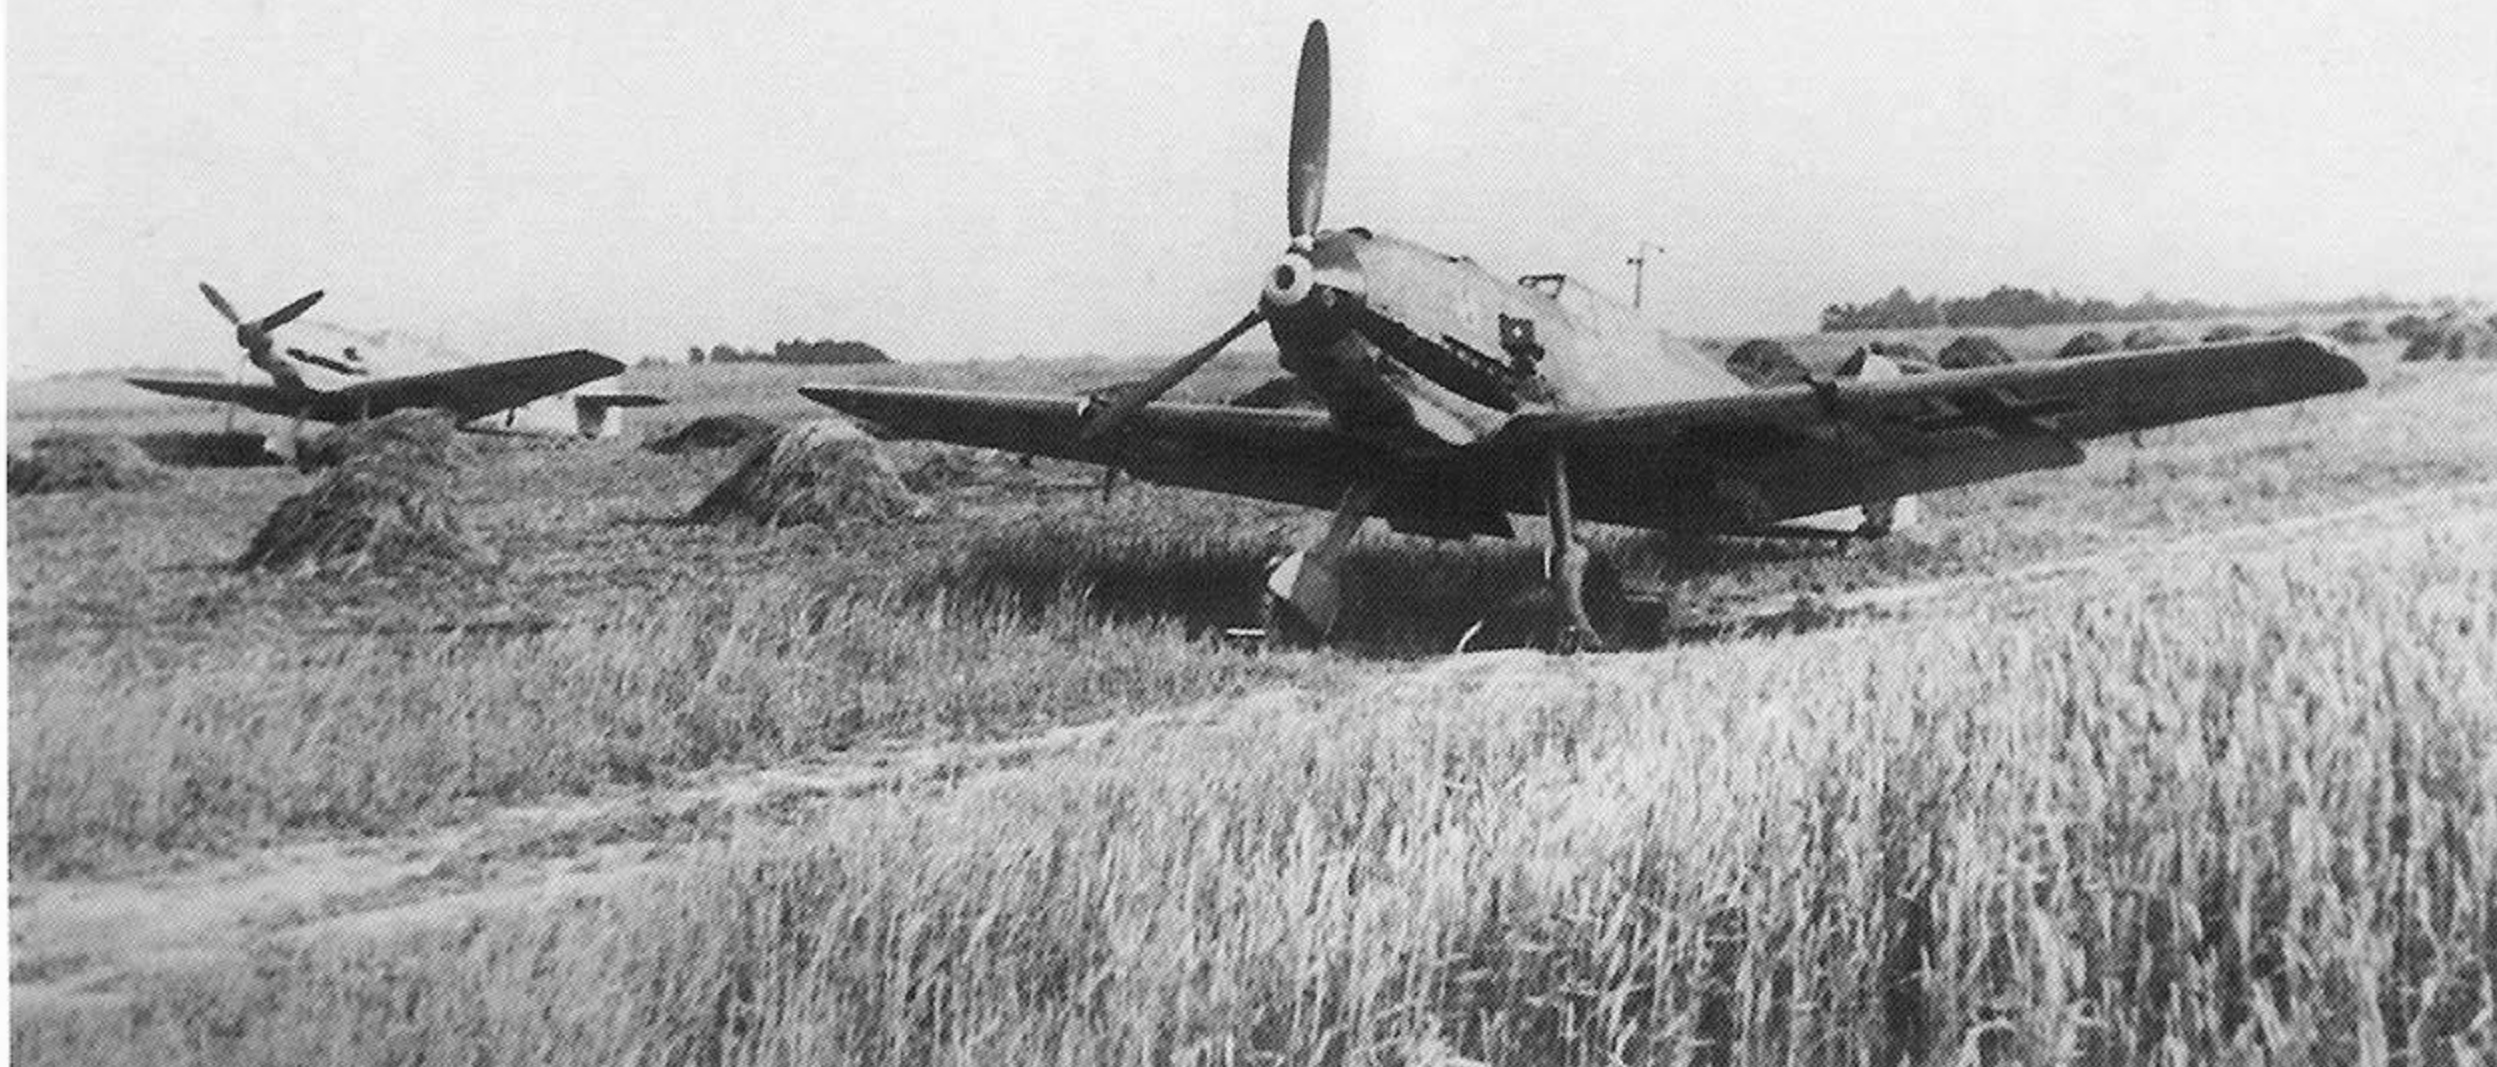
Para Me 109E z 7./JG 2 „Richthofen” sfotografowana na polowym lotnisku północnej Francji latem 1940 roku, podczas akcji przeciw Anglii. Na samolocie widocznym na pierwszym planie wyraźnie widać kolpak pomalowany w kolor eskadry, jej godło oraz godło pułku pod kabiną. Widoczny jest także charakterystyczny dla pułku sposób zamalowywania boków kadłuba. (Petrick)
