ROBERT MICHULEC

MONOGRAFIE LOTNICZE

MESSERSCHMITT

Me 109

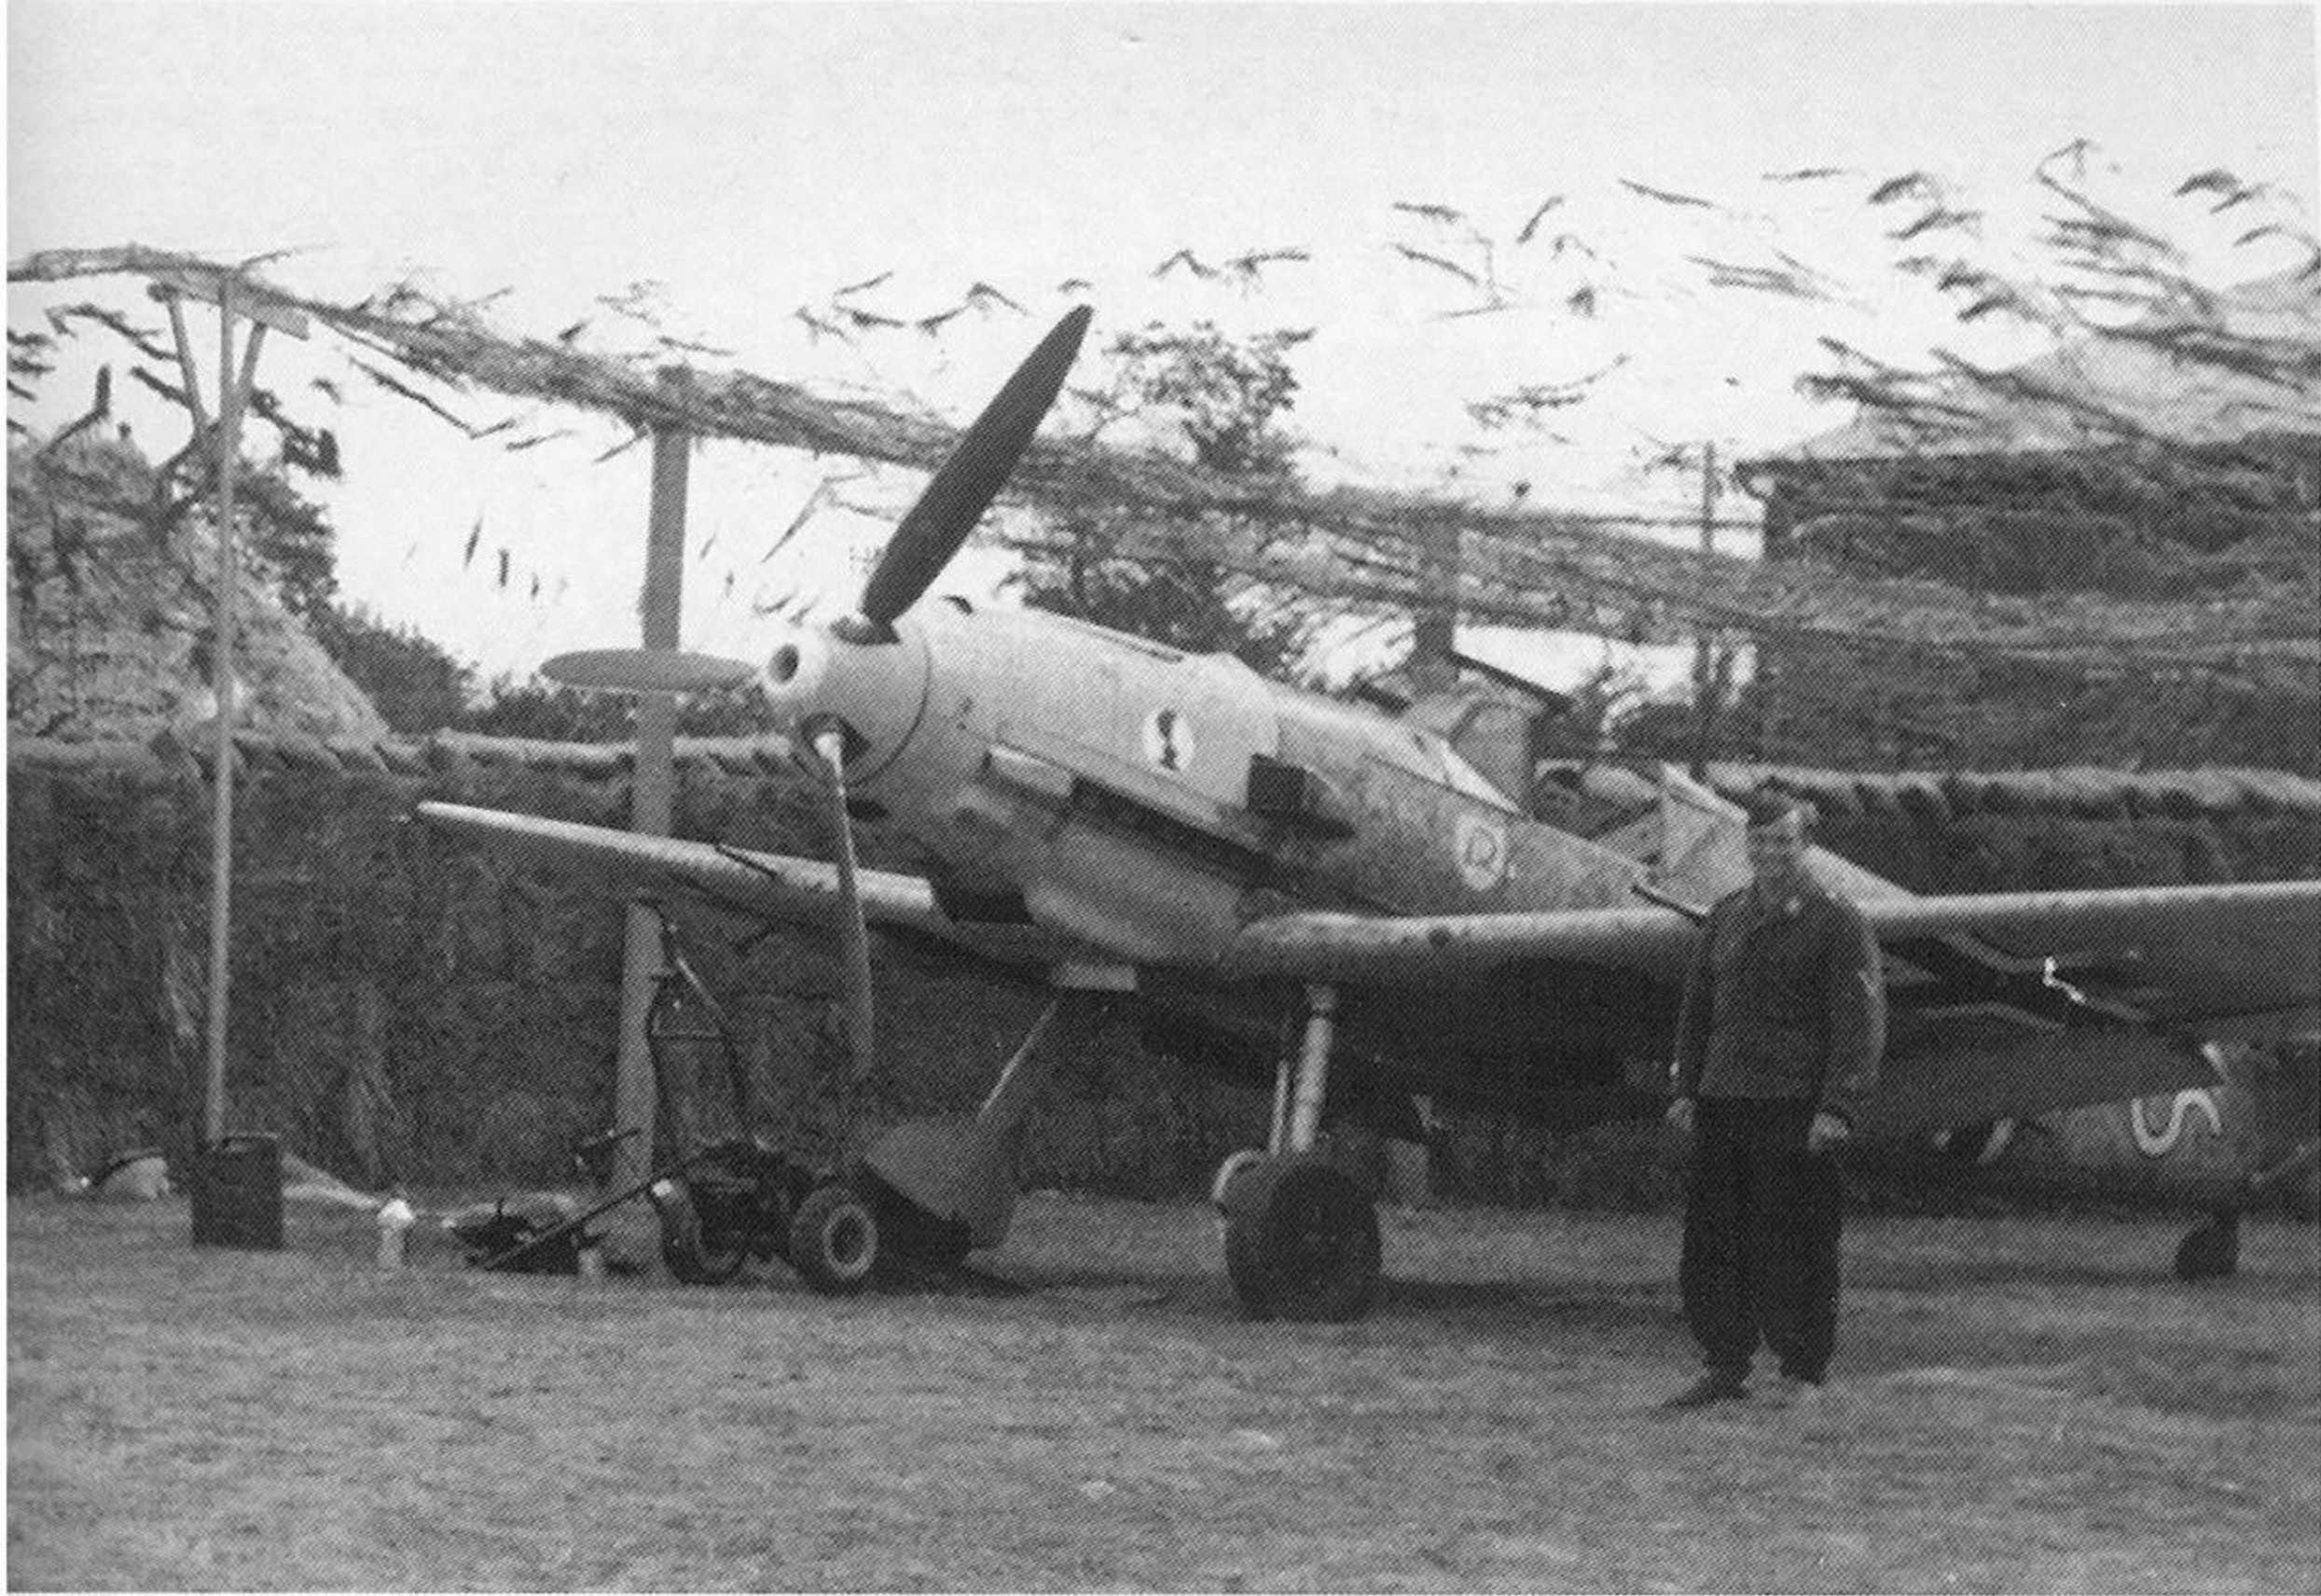
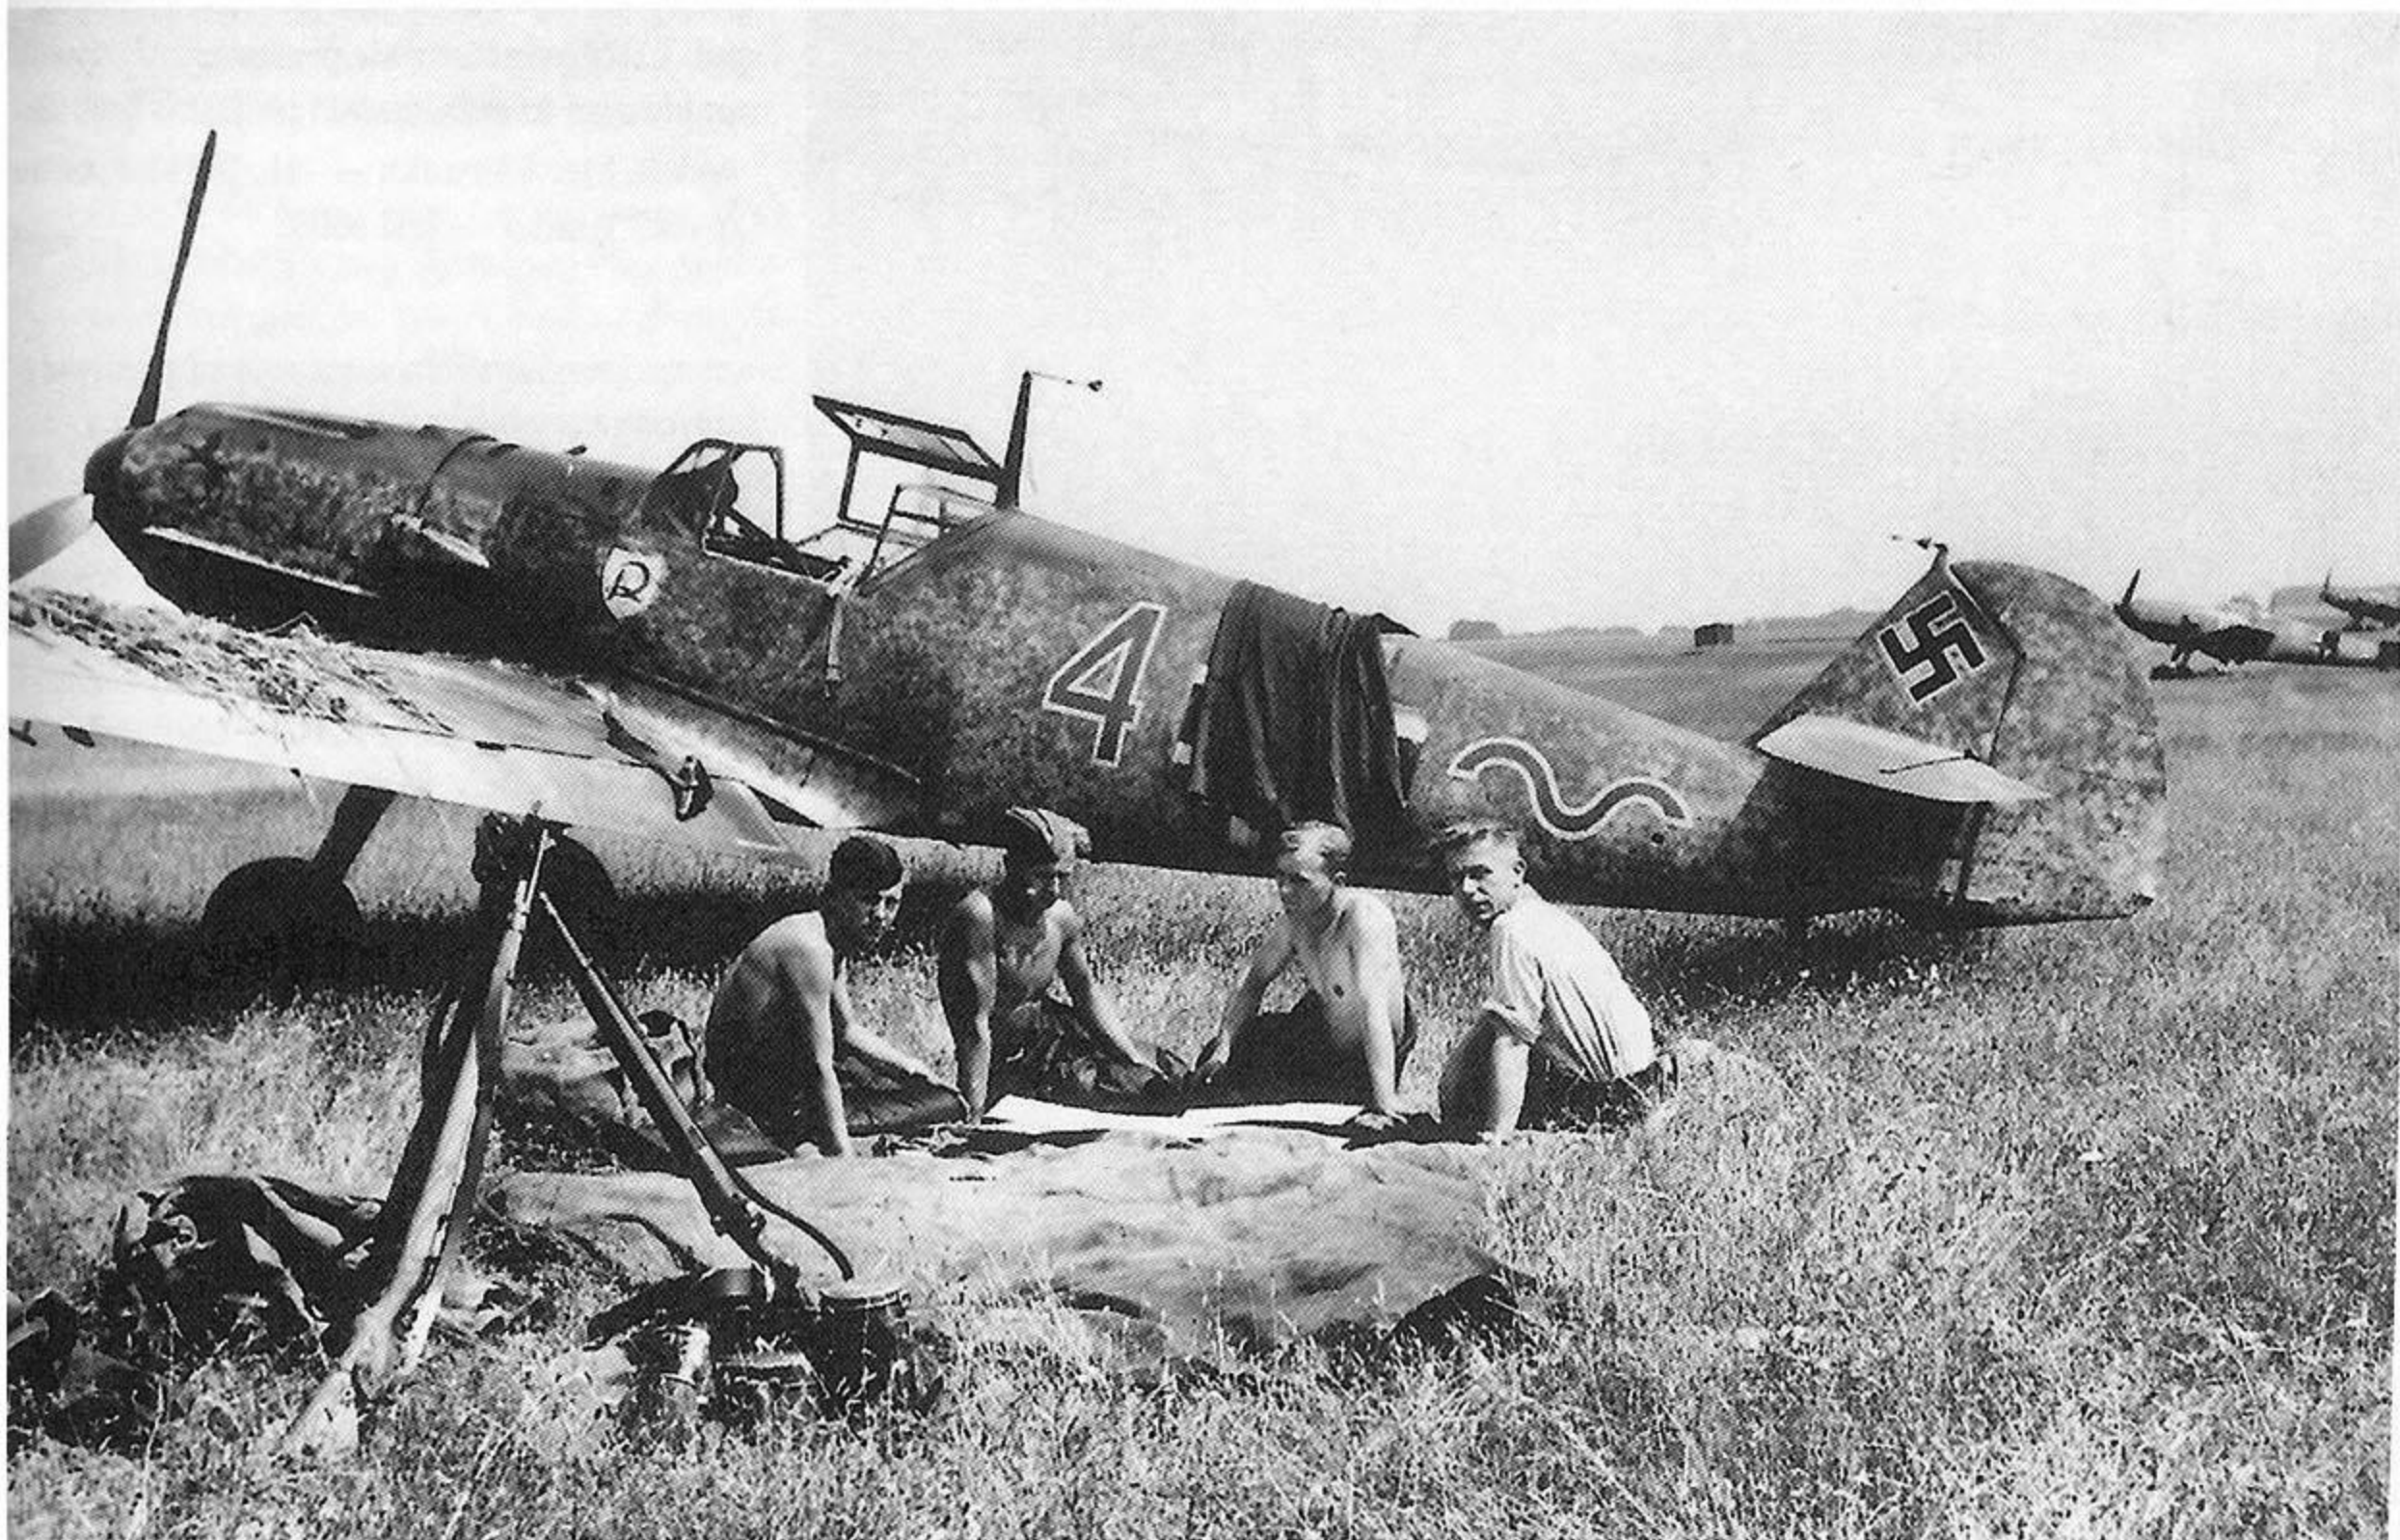
Powyżej i poniżej: Dwa ujęcia Me 109E na jednym z lotnisk polowych północnej Francji latem 1940 roku. Samoloty należały do III/JG 2 „Richthofen”, co łatwo poznać nie tylko po godle, ale i po sposobie zapaćkania boków kadłuba. Czerwona 4-ka należała do 2 Staffel i została sfotografowana jeszcze przed połową sierpnia, na co wskazuje brak elementów szybkiej identyfikacji, podczas gdy 1 Staffel nosi już żółtą barwę na „pysku”. Na nosku kołpaka pozostawiono tylko białą obwódkę w celu identyfikacji eskadry w ramach Gruppe. (ECPA, Jarret)

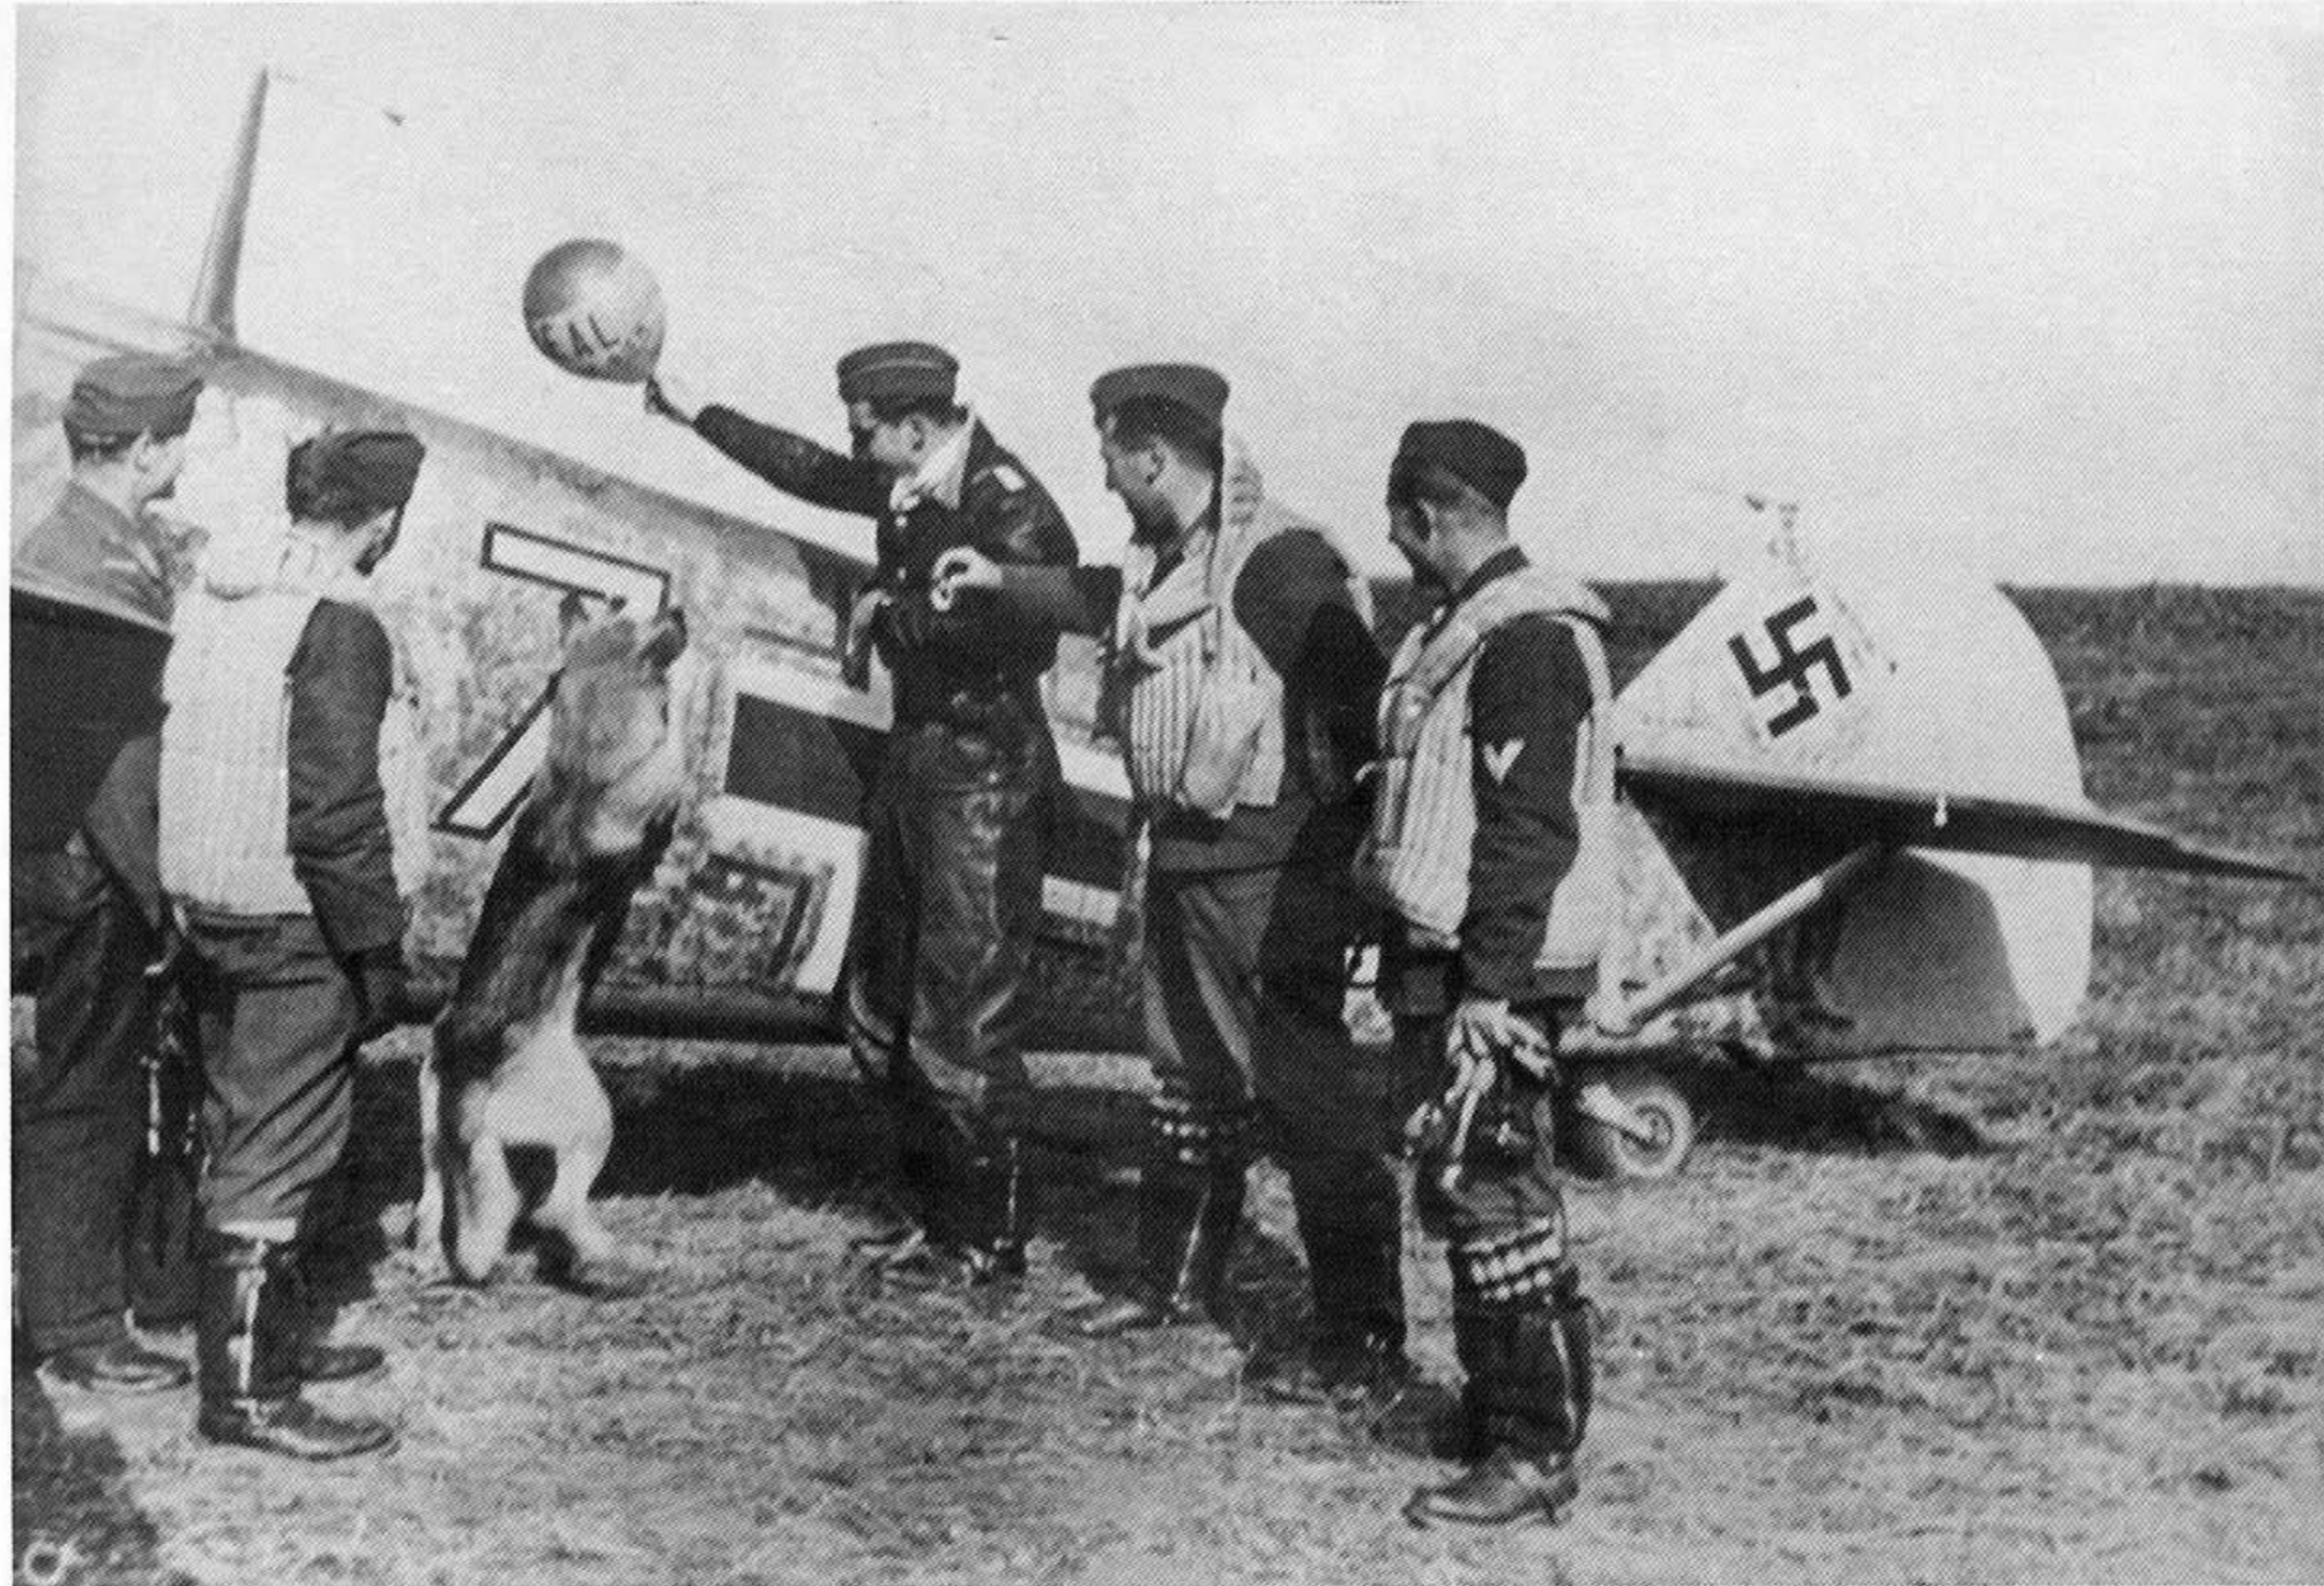
Powyżej: Grupa pilotów JG 2 zabawia się z maskotką 7. eskadry, „Rambo”, przy Me 109E z okresu Bitwy o Anglię, lato 1940 roku. Jak widać kadłub Messerschmitta jest w całości pokryty ciapkami w sposób typowy dla tego pułku. Równie ciekawie prezentuje się sposób malowania krzyża, a dokładniej — jego obwódka. Ster kierunku — tak, jak i na pewno „pysk” silnika — jest żółty. (CAW)

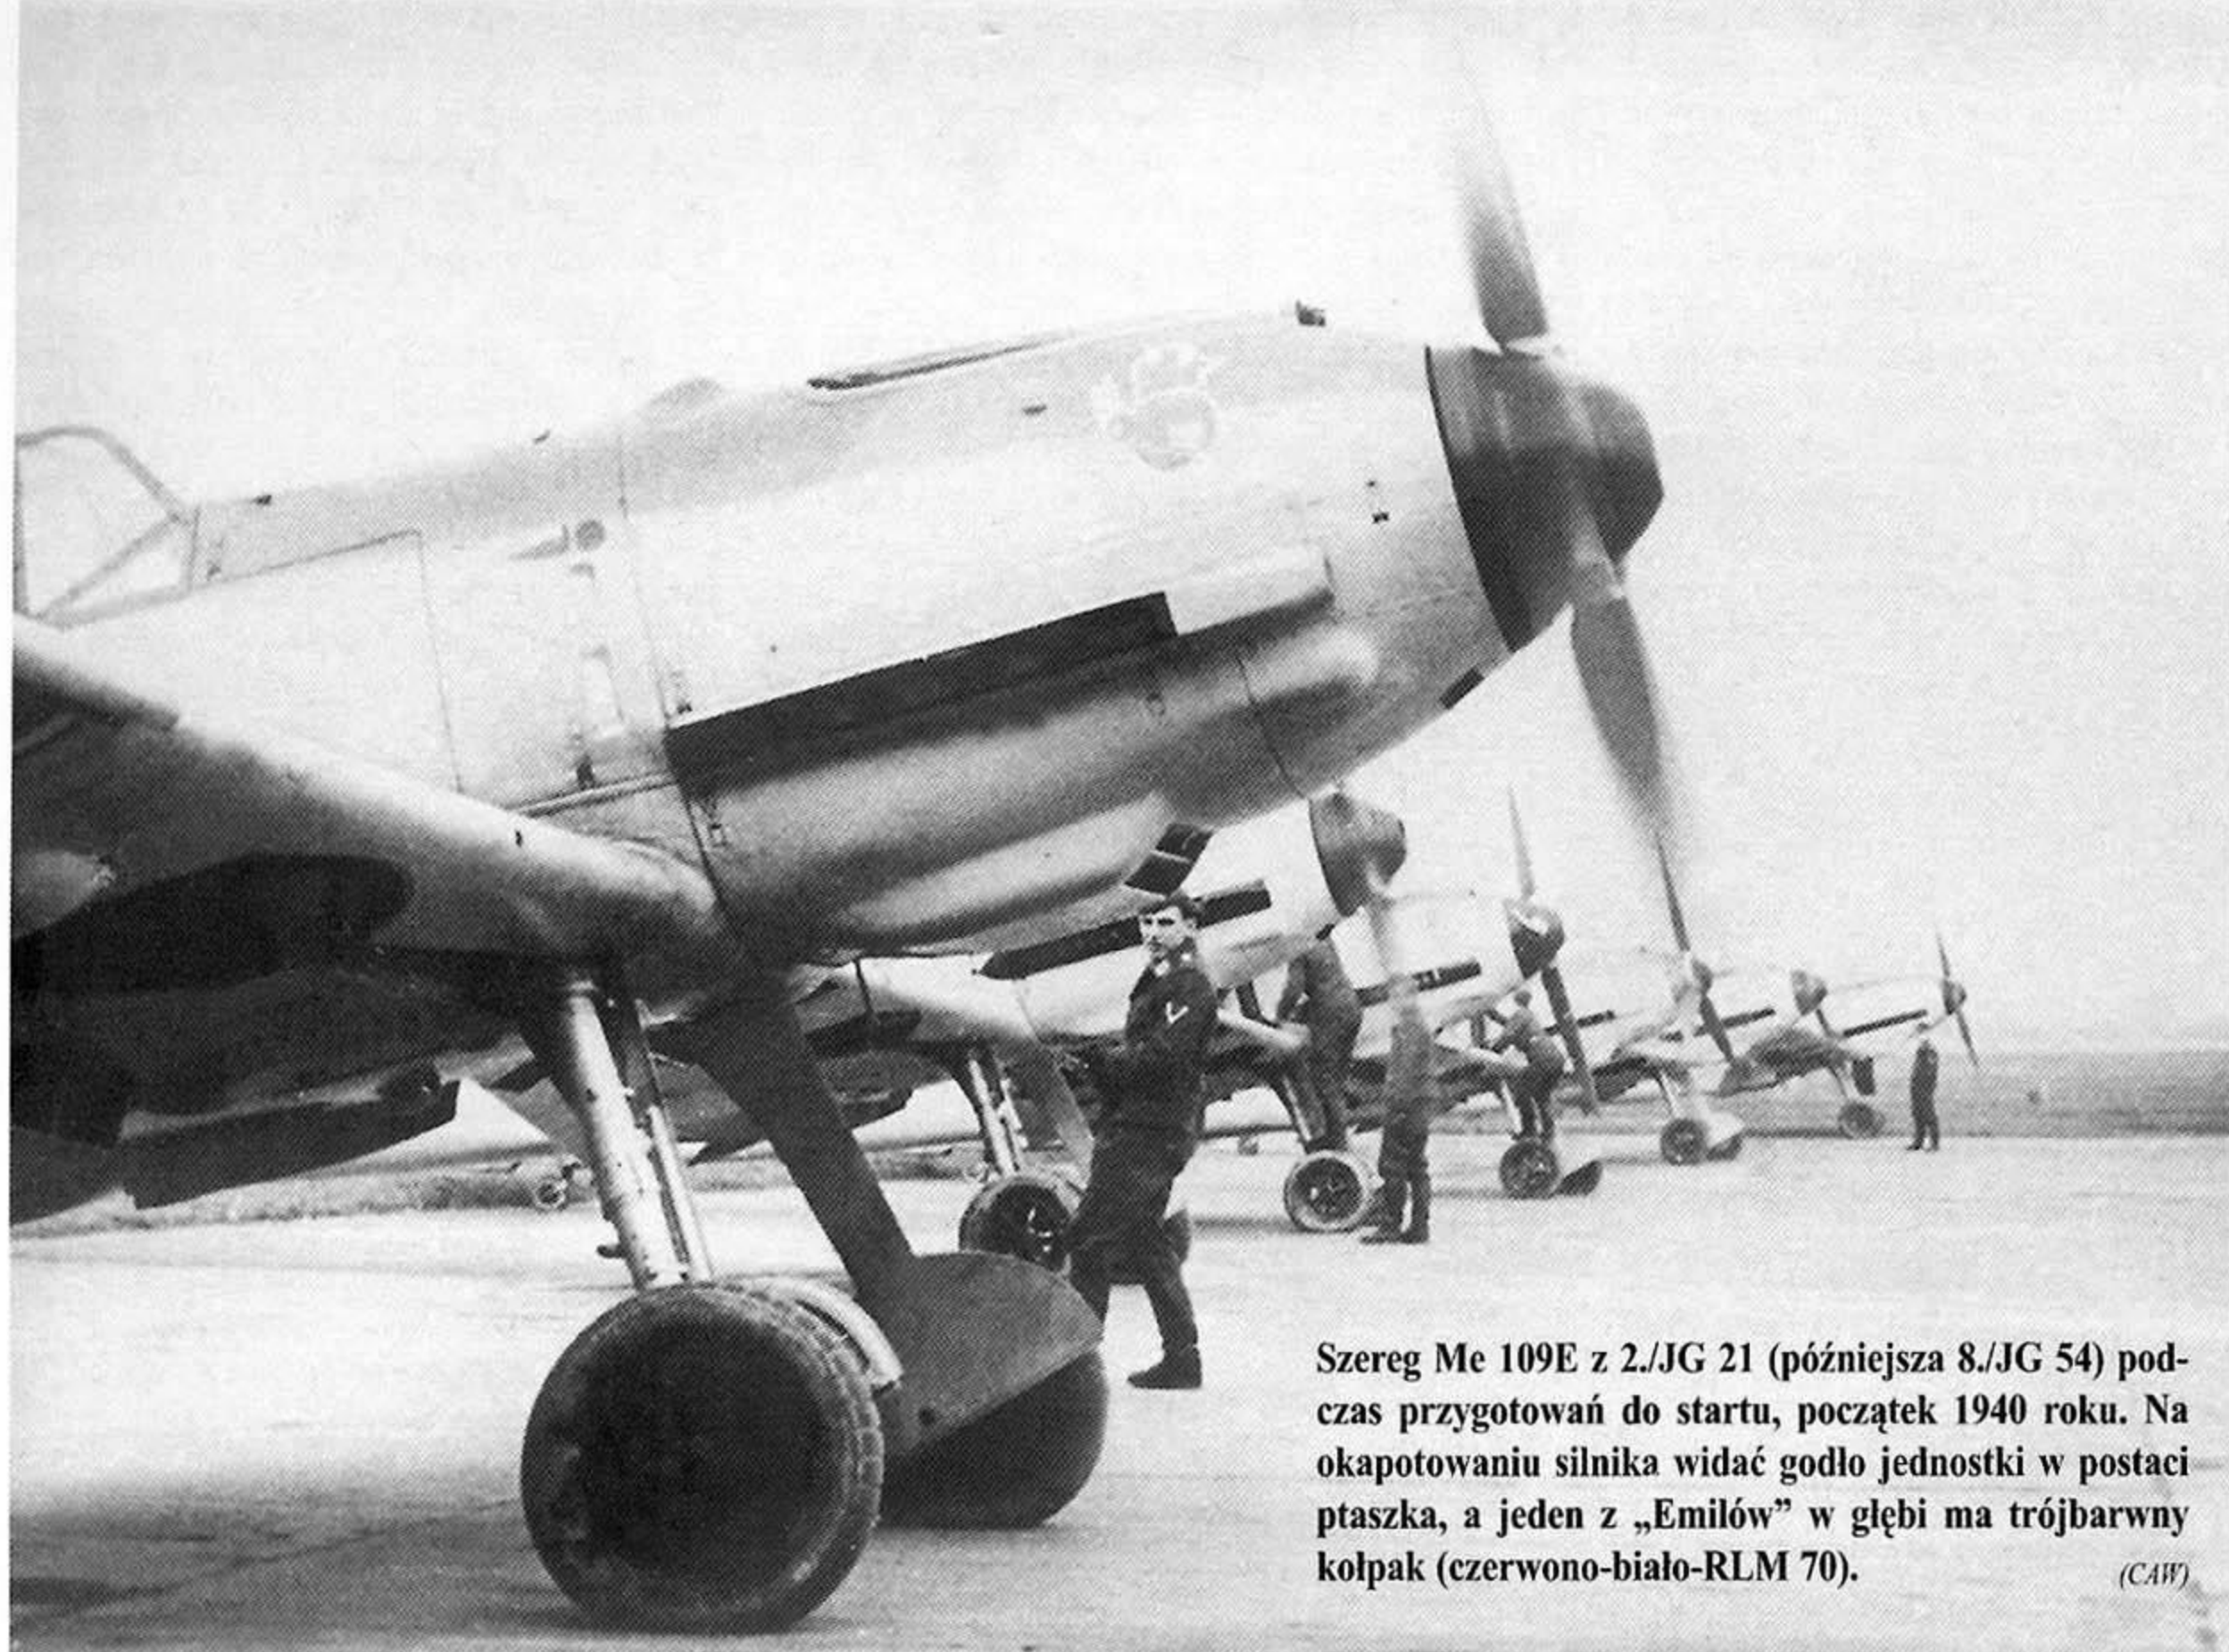
Szereg Me 109E z 2./JG 21 (późniejsza 8./JG 54) podczas przygotowań do startu, początek 1940 roku. Na okapotowaniu silnika widać godło jednostki w postaci ptaszka, a jeden z „Emilów” w głębi ma trójbarwny kołpak (czerwono-biało-RLM 70).

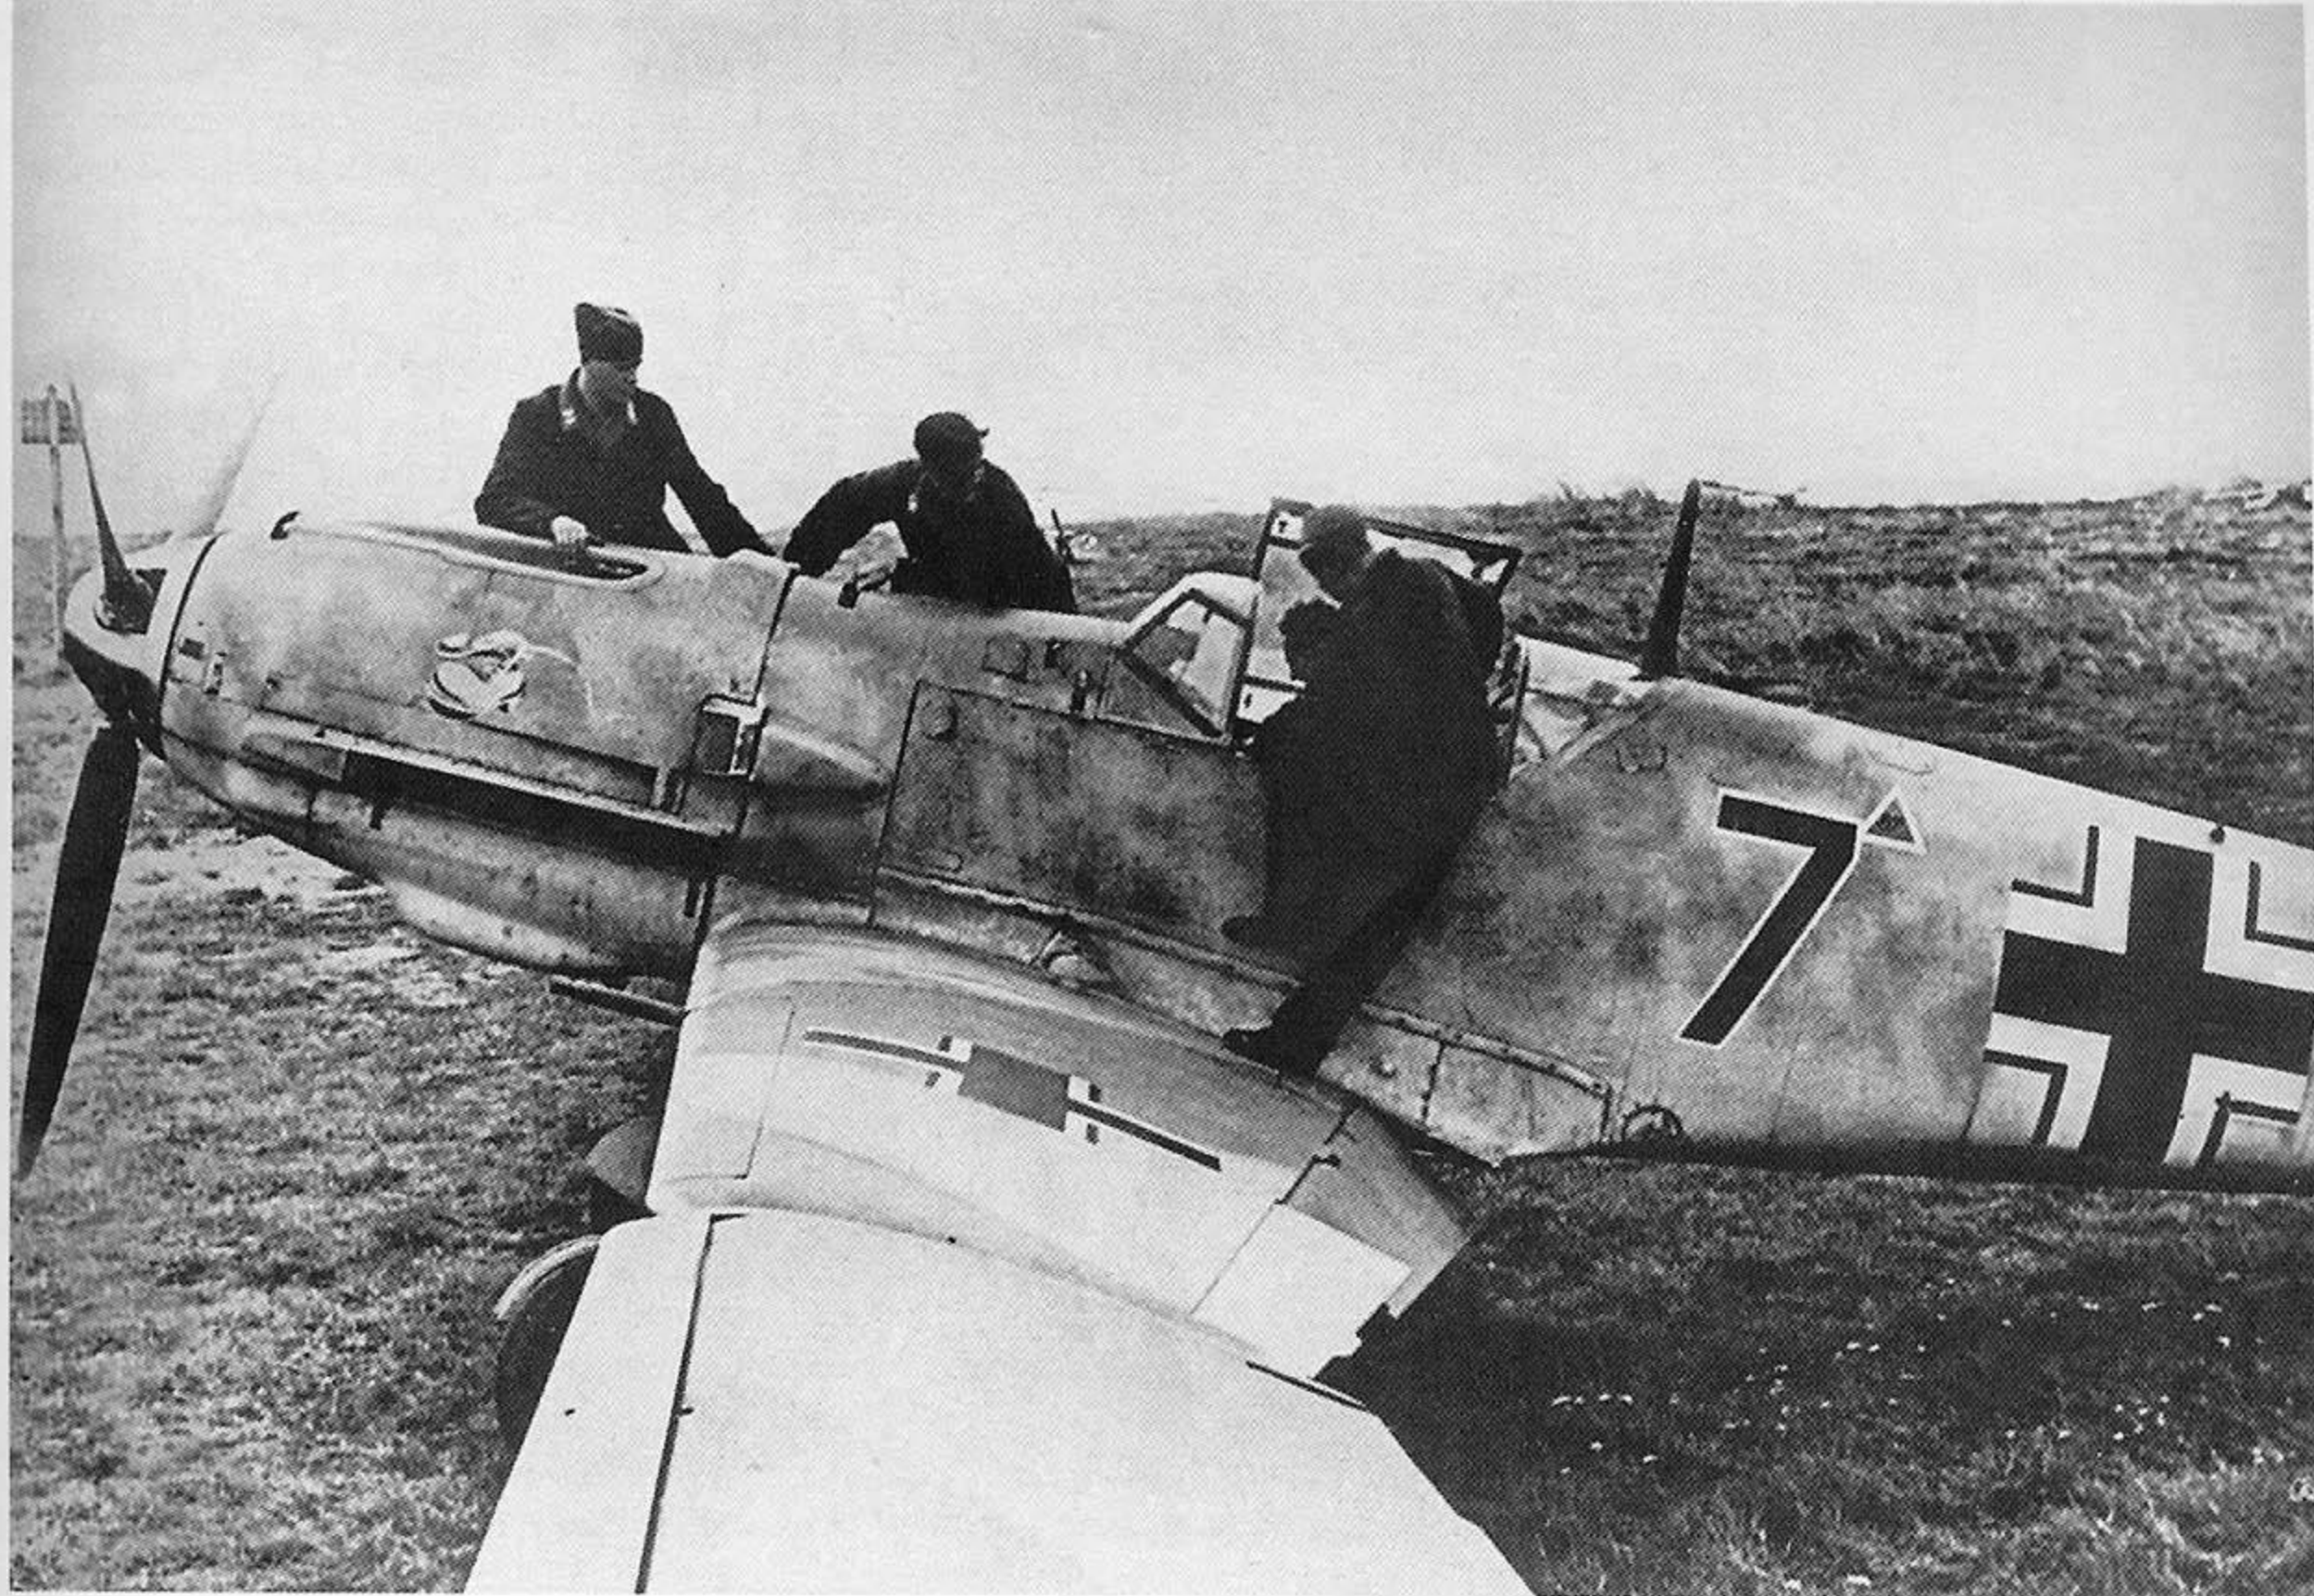
Me 109E z czarną siódmką (na pierwszym planie skrzydło samolotu z czarną dziewiątką) używany w sierpniu 1940 roku w 2./JG 77. Na okapotowaniu silnika wyraźnie widać godło Gruppe, tzw. *Lumpenstiefel* w białym kolorze, co kontrastuje z eskadrową czernią numeru. Znanne są jednak i zdjęcia ukazujące to samo godło na samolotach 2. Staffel malowane czarną farbą, co może prowadzić do wniosku, iż odmienna kolorystyka była po prostu efektem przenoszenia maszyn z jednej eskadry do innej. (CAW)

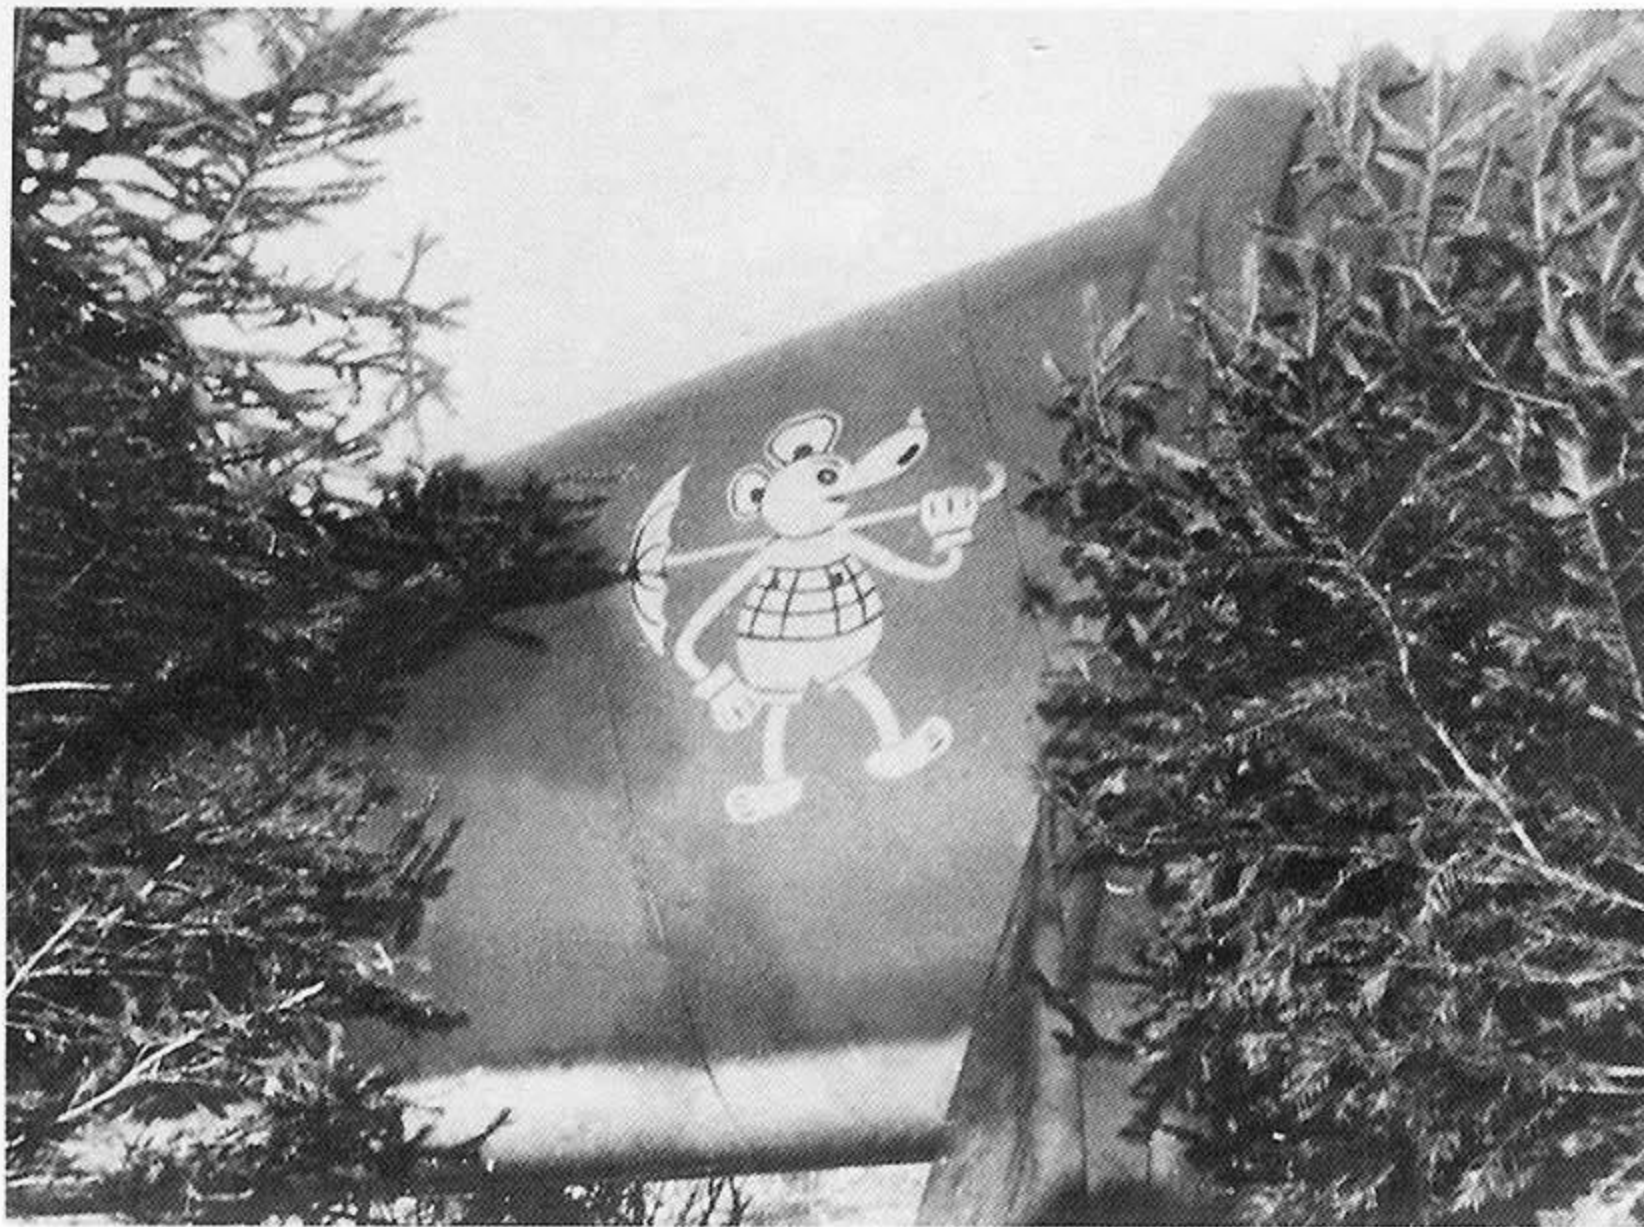
Powyżej: Myszka z parasolem — godło 3.(J)/LG 2 — była malowana różnymi kolorami: białym, czarnym i żółtym. Tutaj przykład z początku 1940 roku. (CAW)
