ROBERT MICHULEC

MONOGRAFIE LOTNICZE

MESSERSCHMITT

Me 109

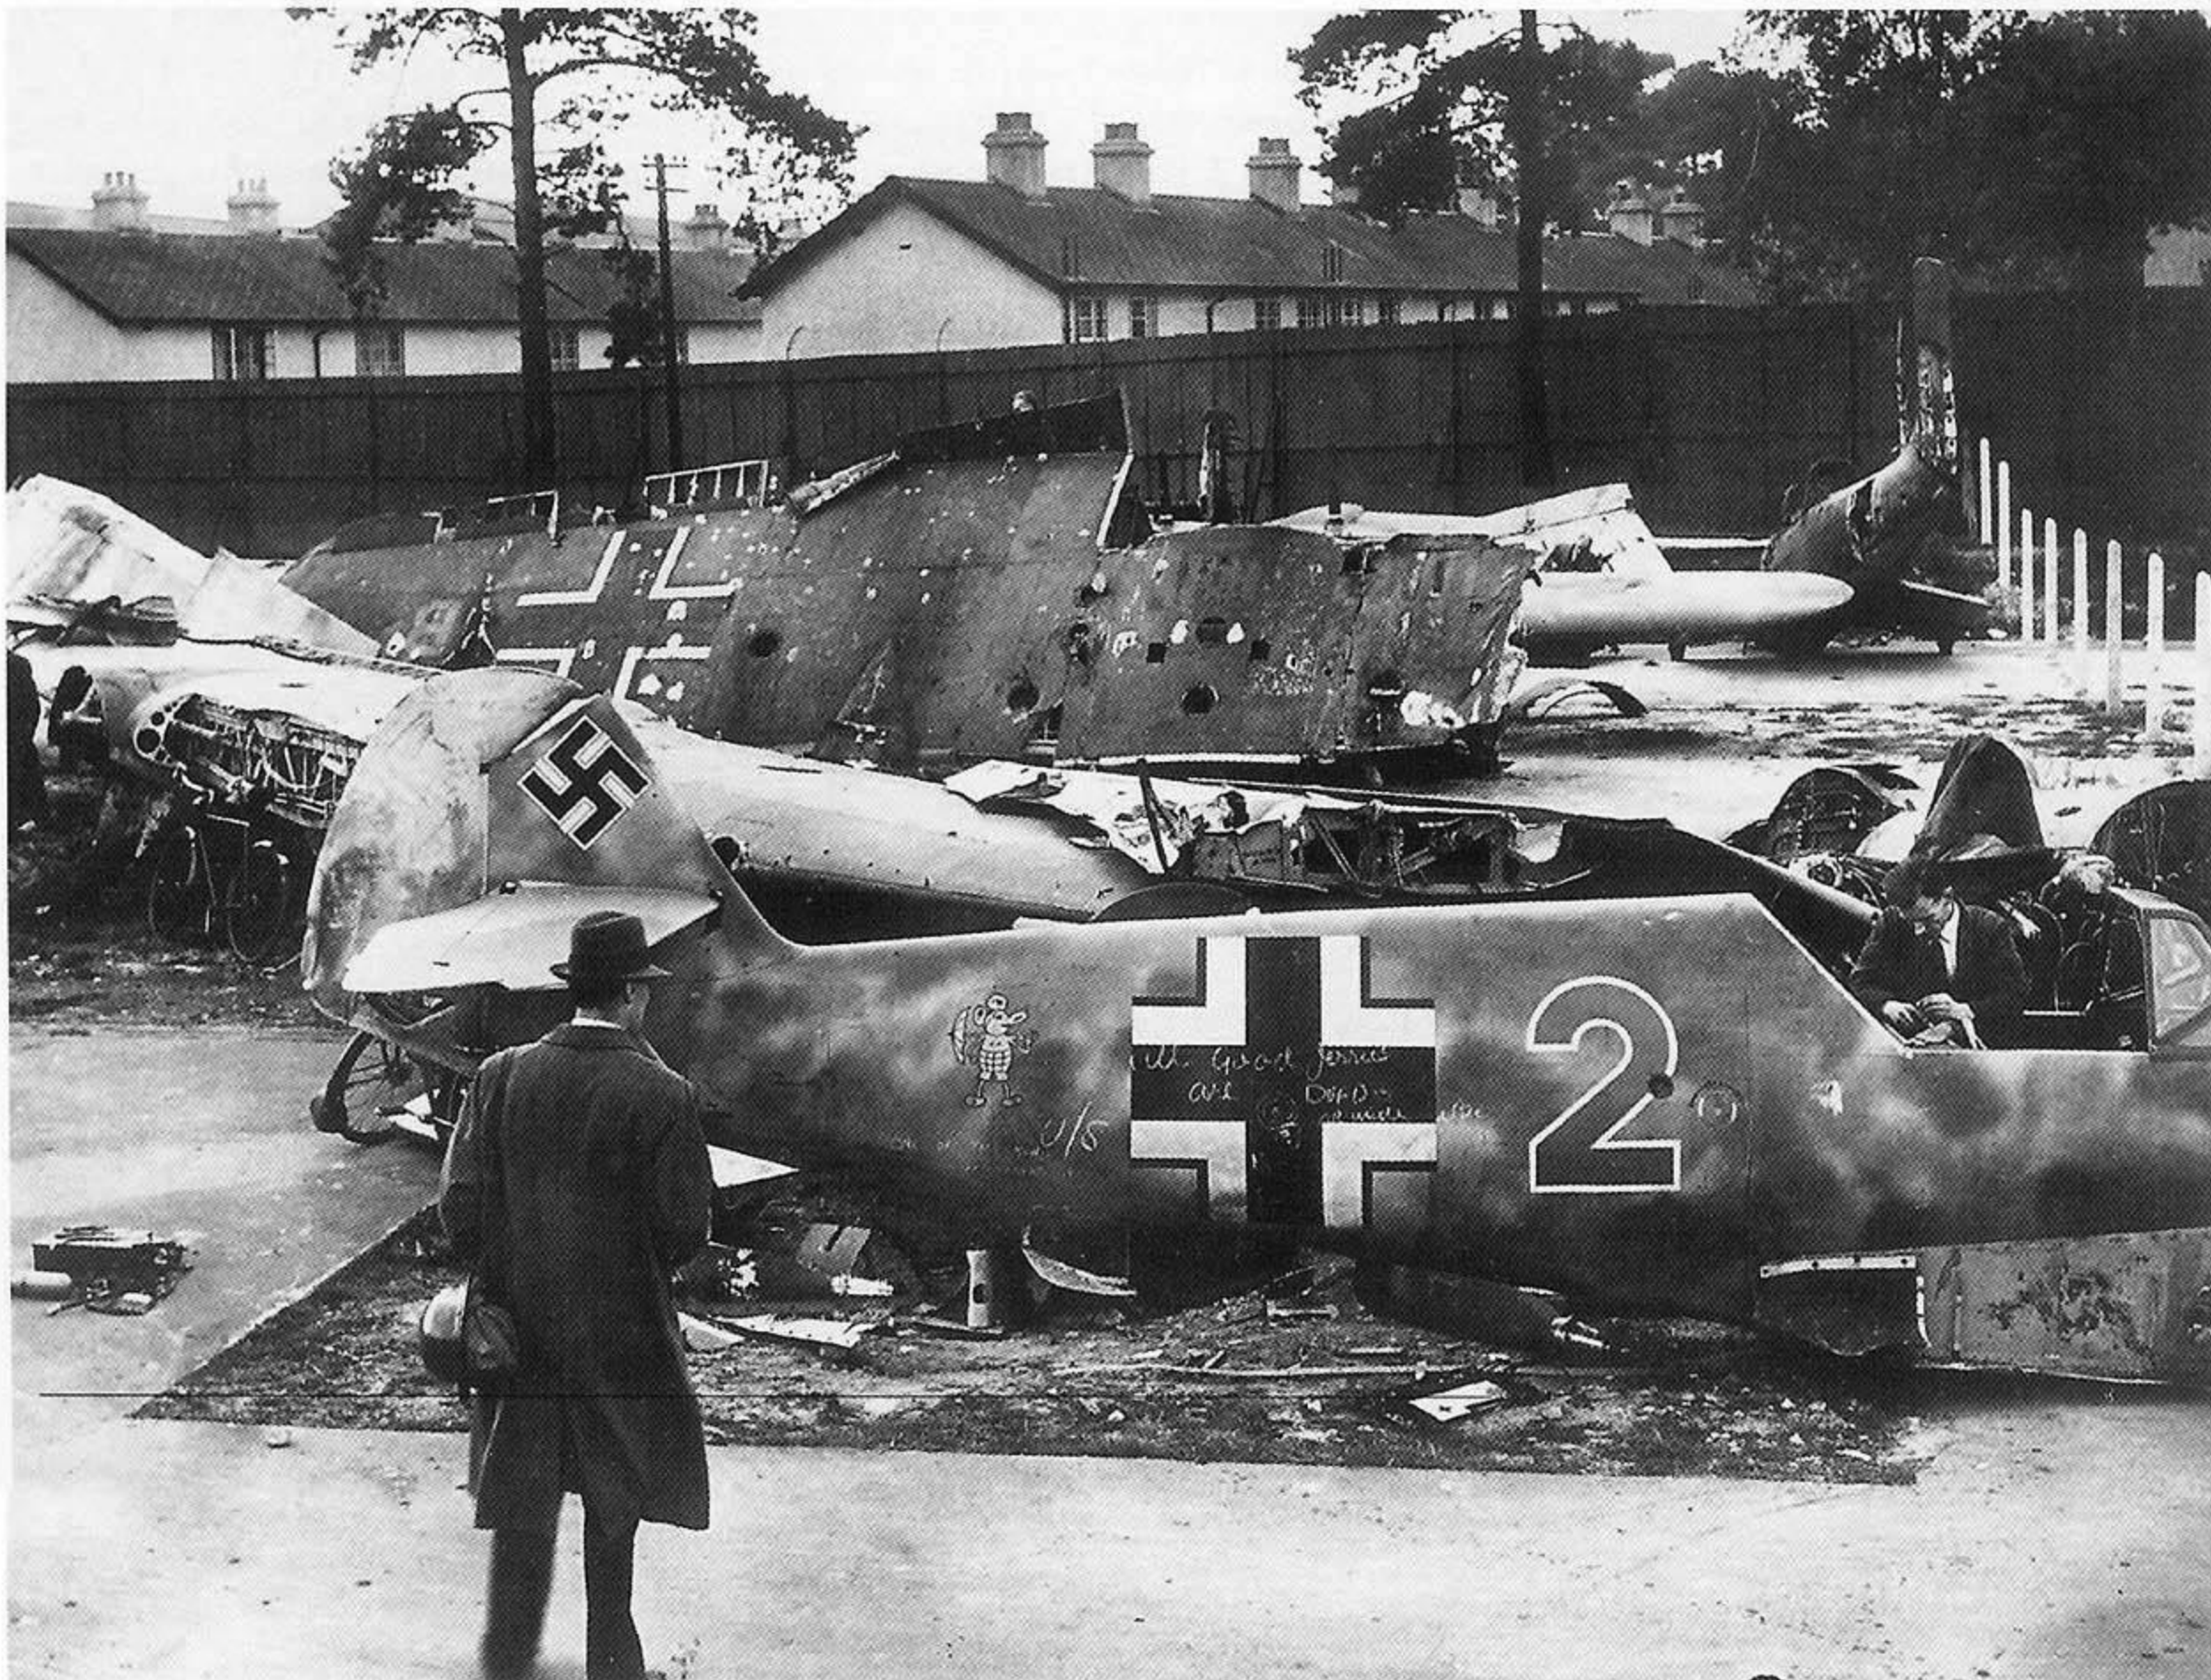
Poniżej: A tutaj samolot z tej samej jednostki i z tym samym godłem, ale z dużo późniejszego okresu. Maszyna nosi kamuflaż wprowadzony w życie najwcześniej w lipcu 1940 roku, a polegający na nanoszeniu na bok kadłuba plamek 02/71. Warto zwrócić uwagę na stery kierunku, pokryte zapewne żółtą farbą w celu stworzenia elementów szybkiej identyfikacji. (IWM)

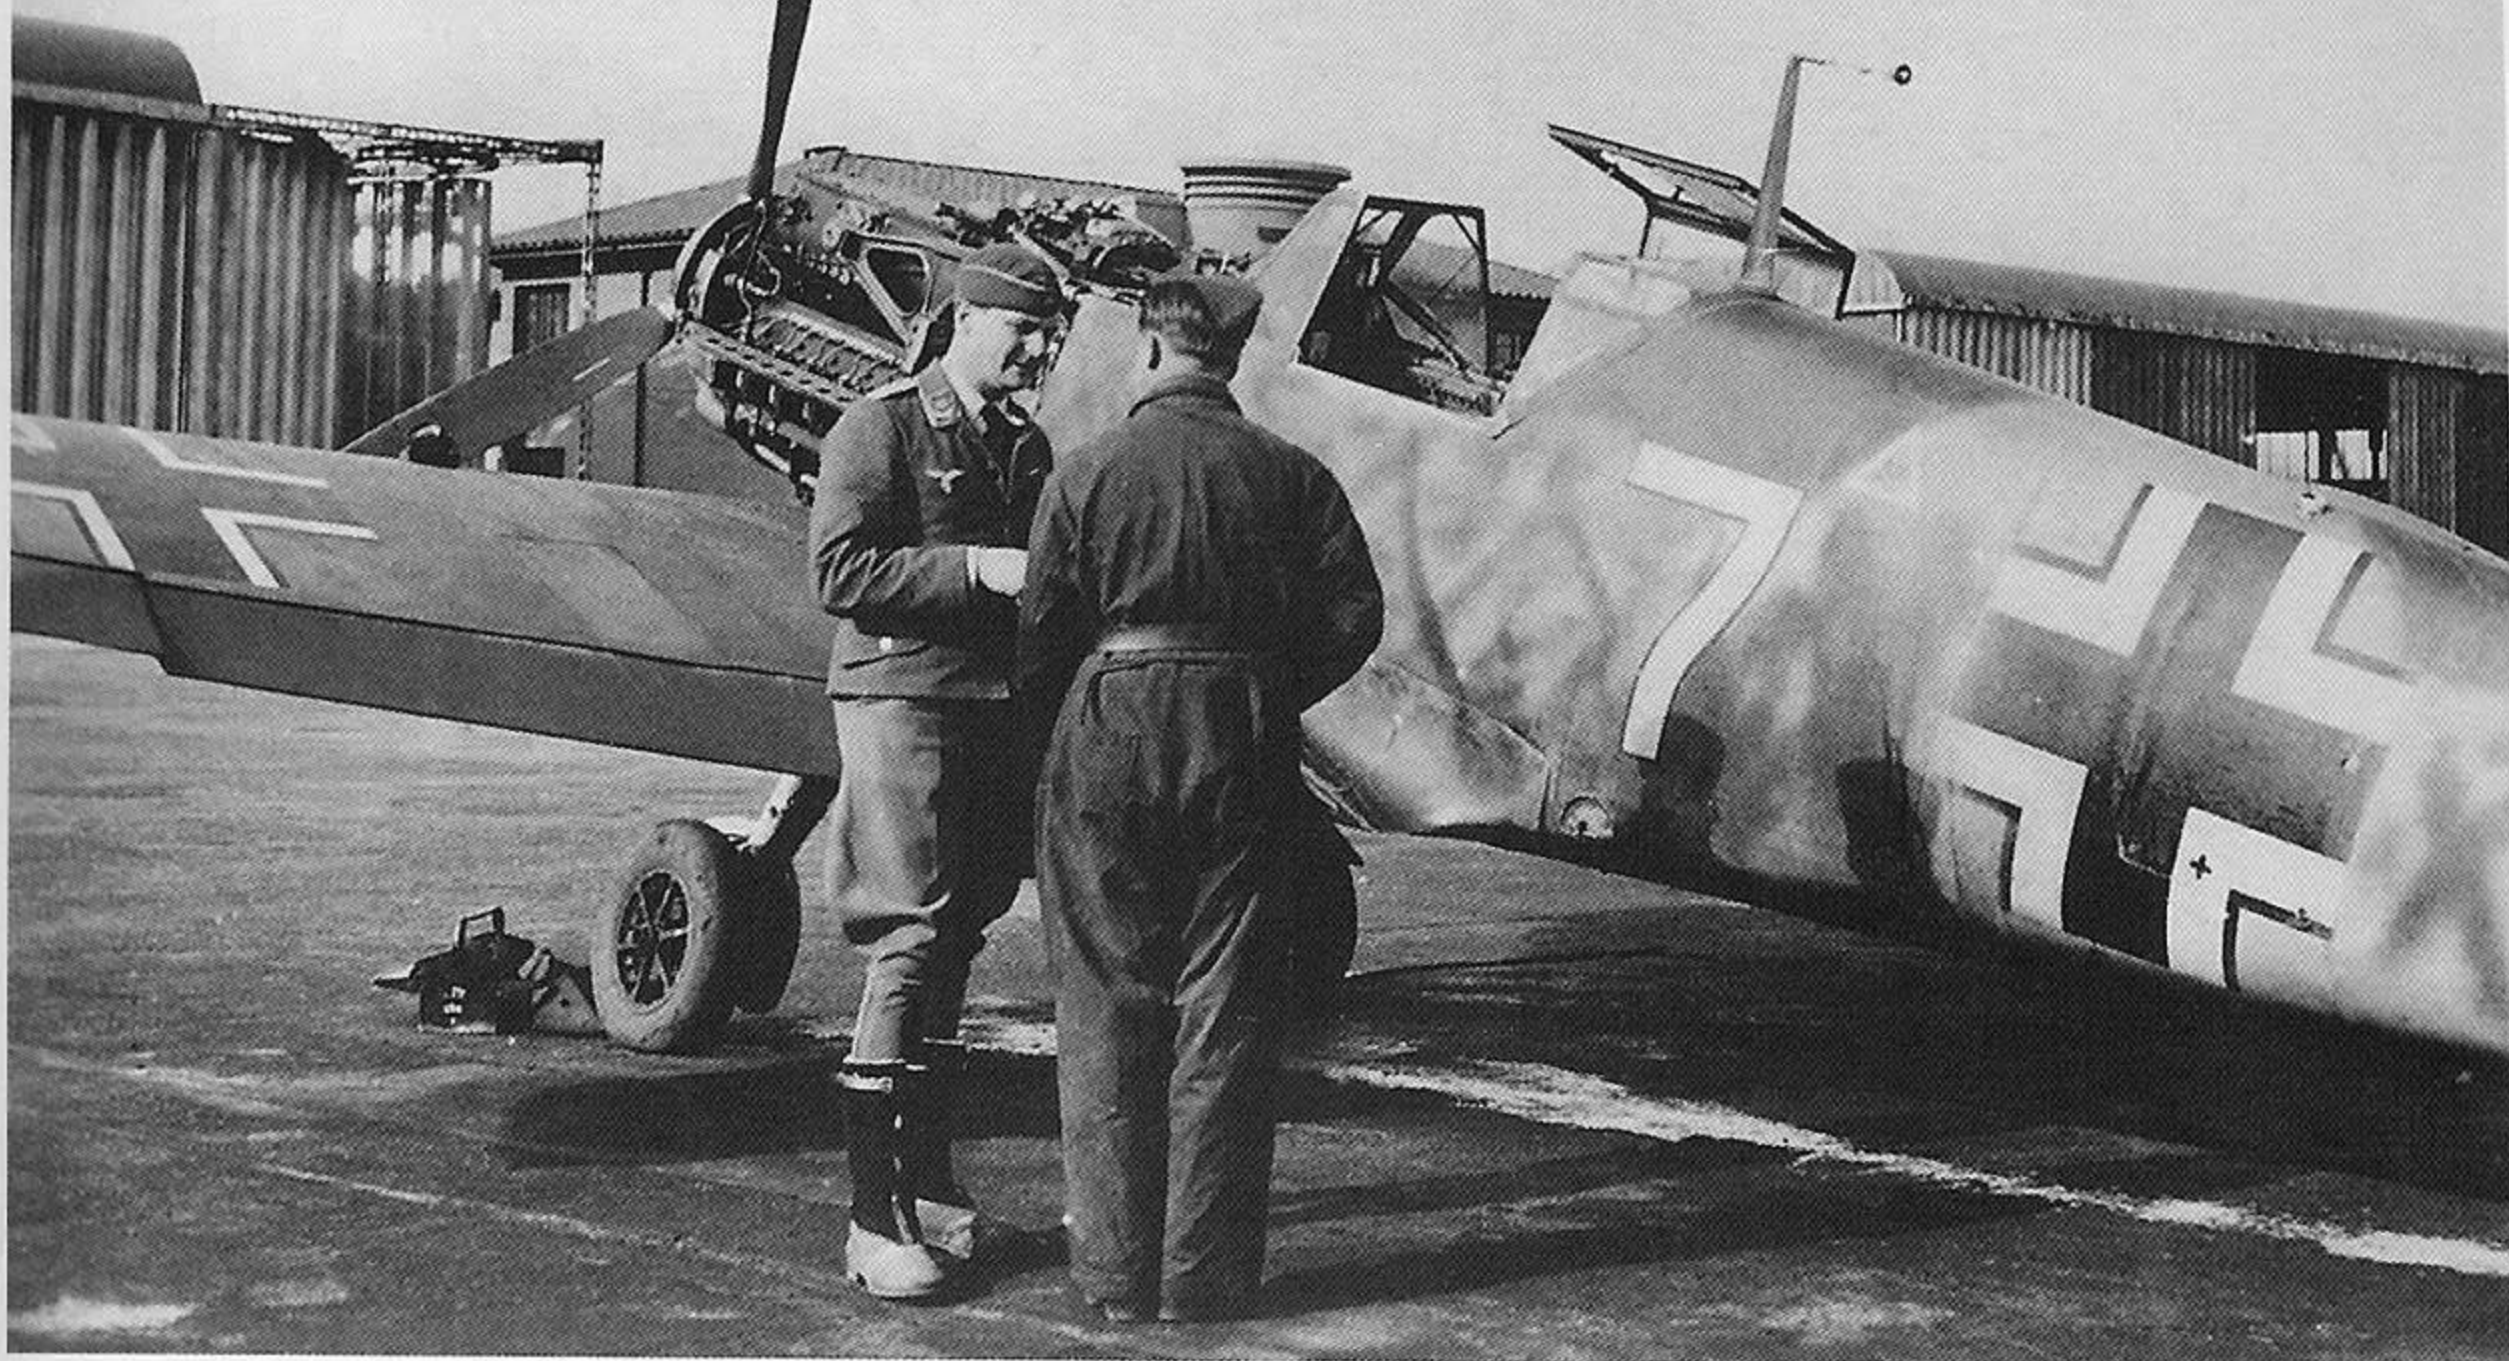
Przygotowywanie do akcji Me 109 E-4/B, najprawdopodobniej z I/JG 52. Uwagę zwraca nietypowy sposób kamuflowania boków samolotu systemem krzyżykowym.

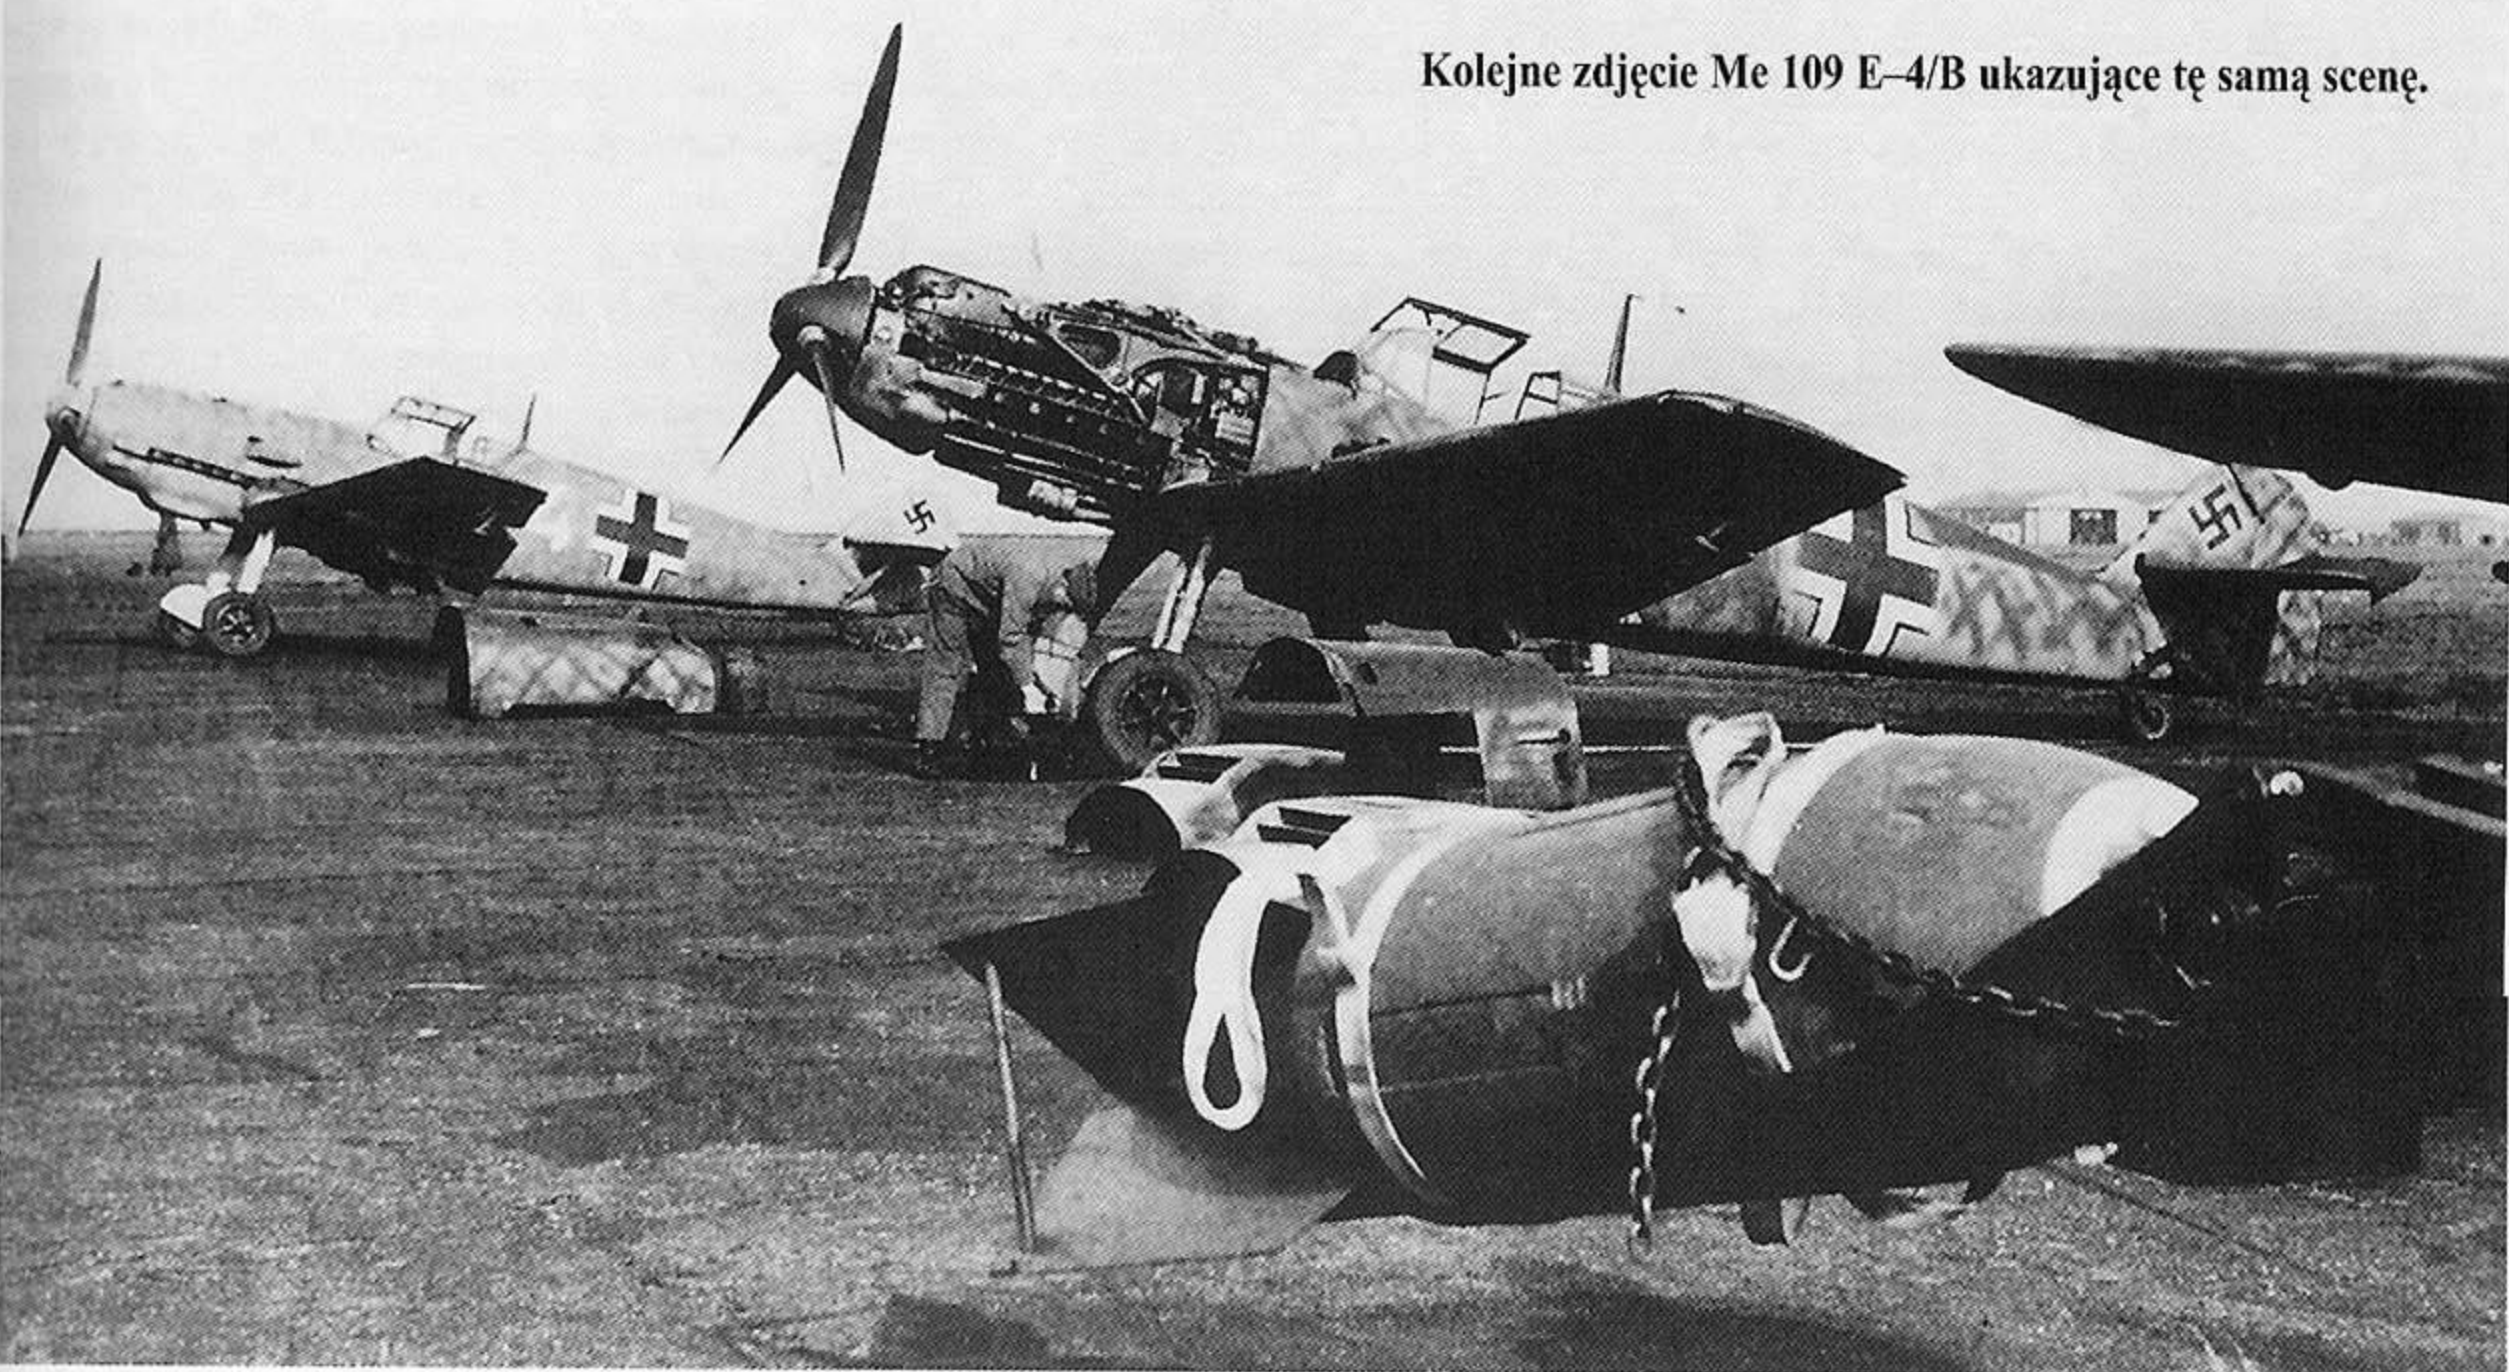
Kolejne zdjęcie Me 109 E-4/B ukazujące tę samą scenę.

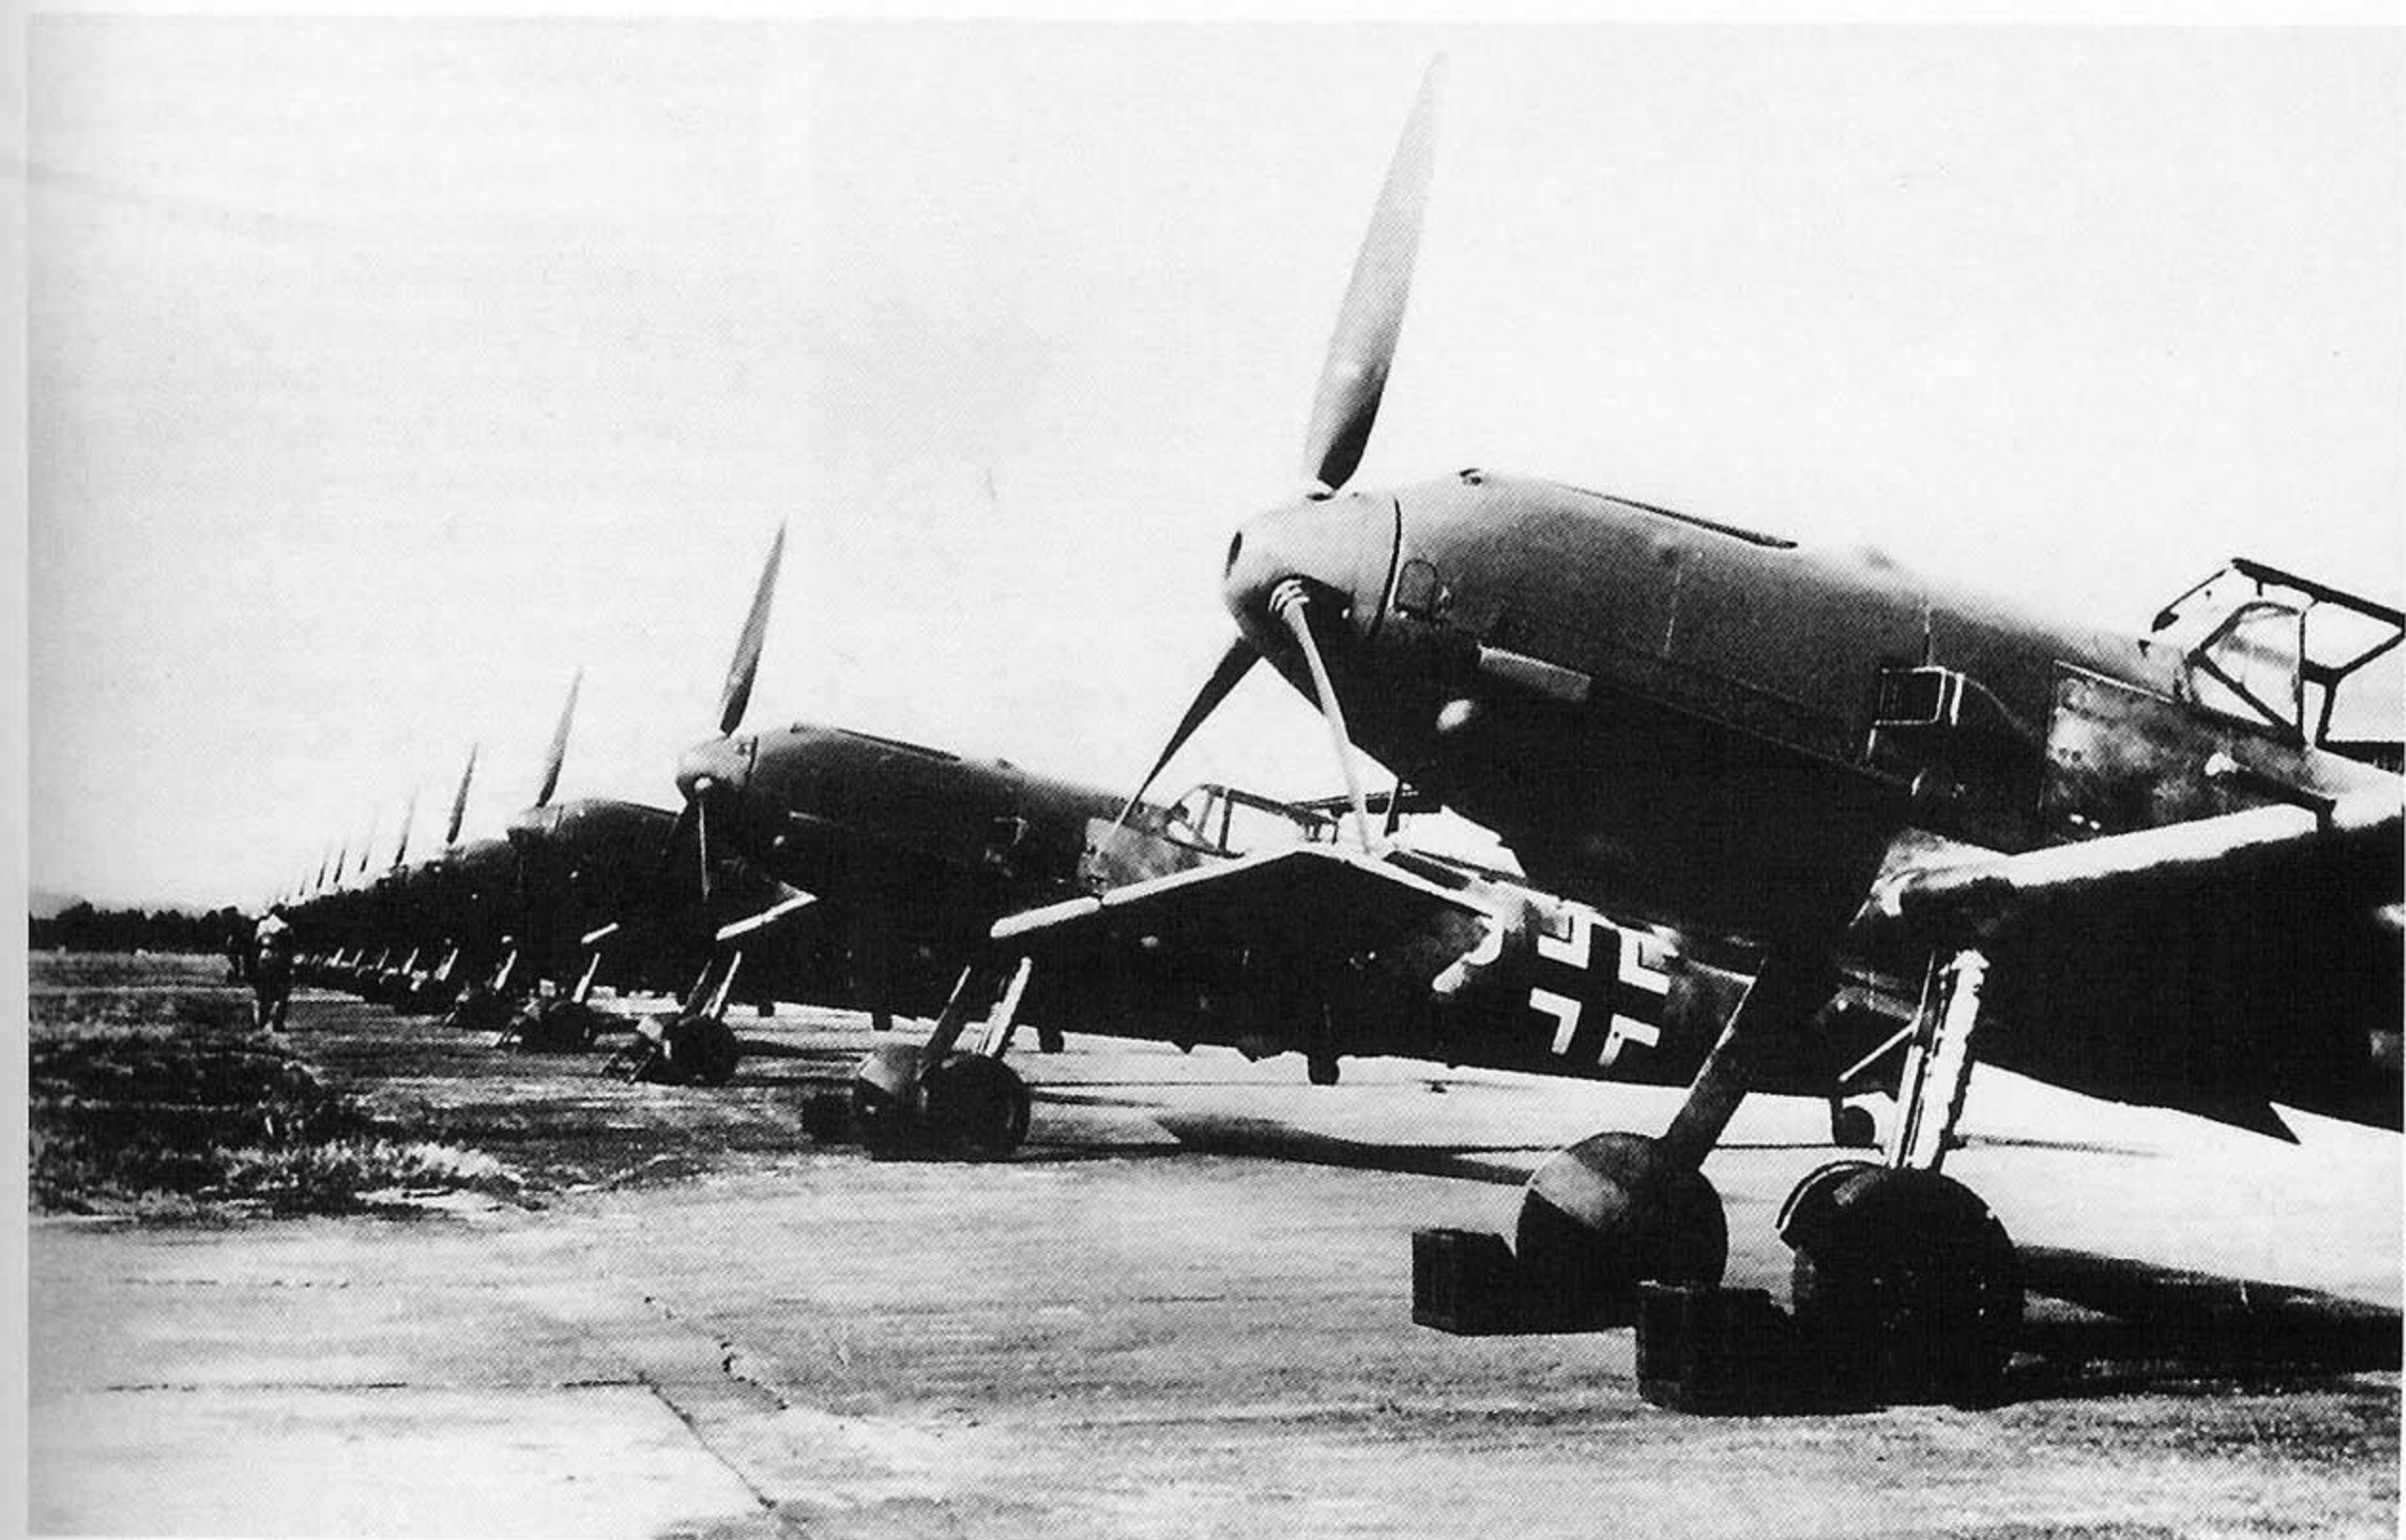
Me 109B lub D jednej ze szkół lotniczych grzeje silnik zimą 1941/42. Wyraźnie widać, iż płatowiec został w całości przemalowany (71/02 lub 74/75), a na kod radiowy naniesiono żółty pas z numerem indywidualnym płatowca. (Griehl)

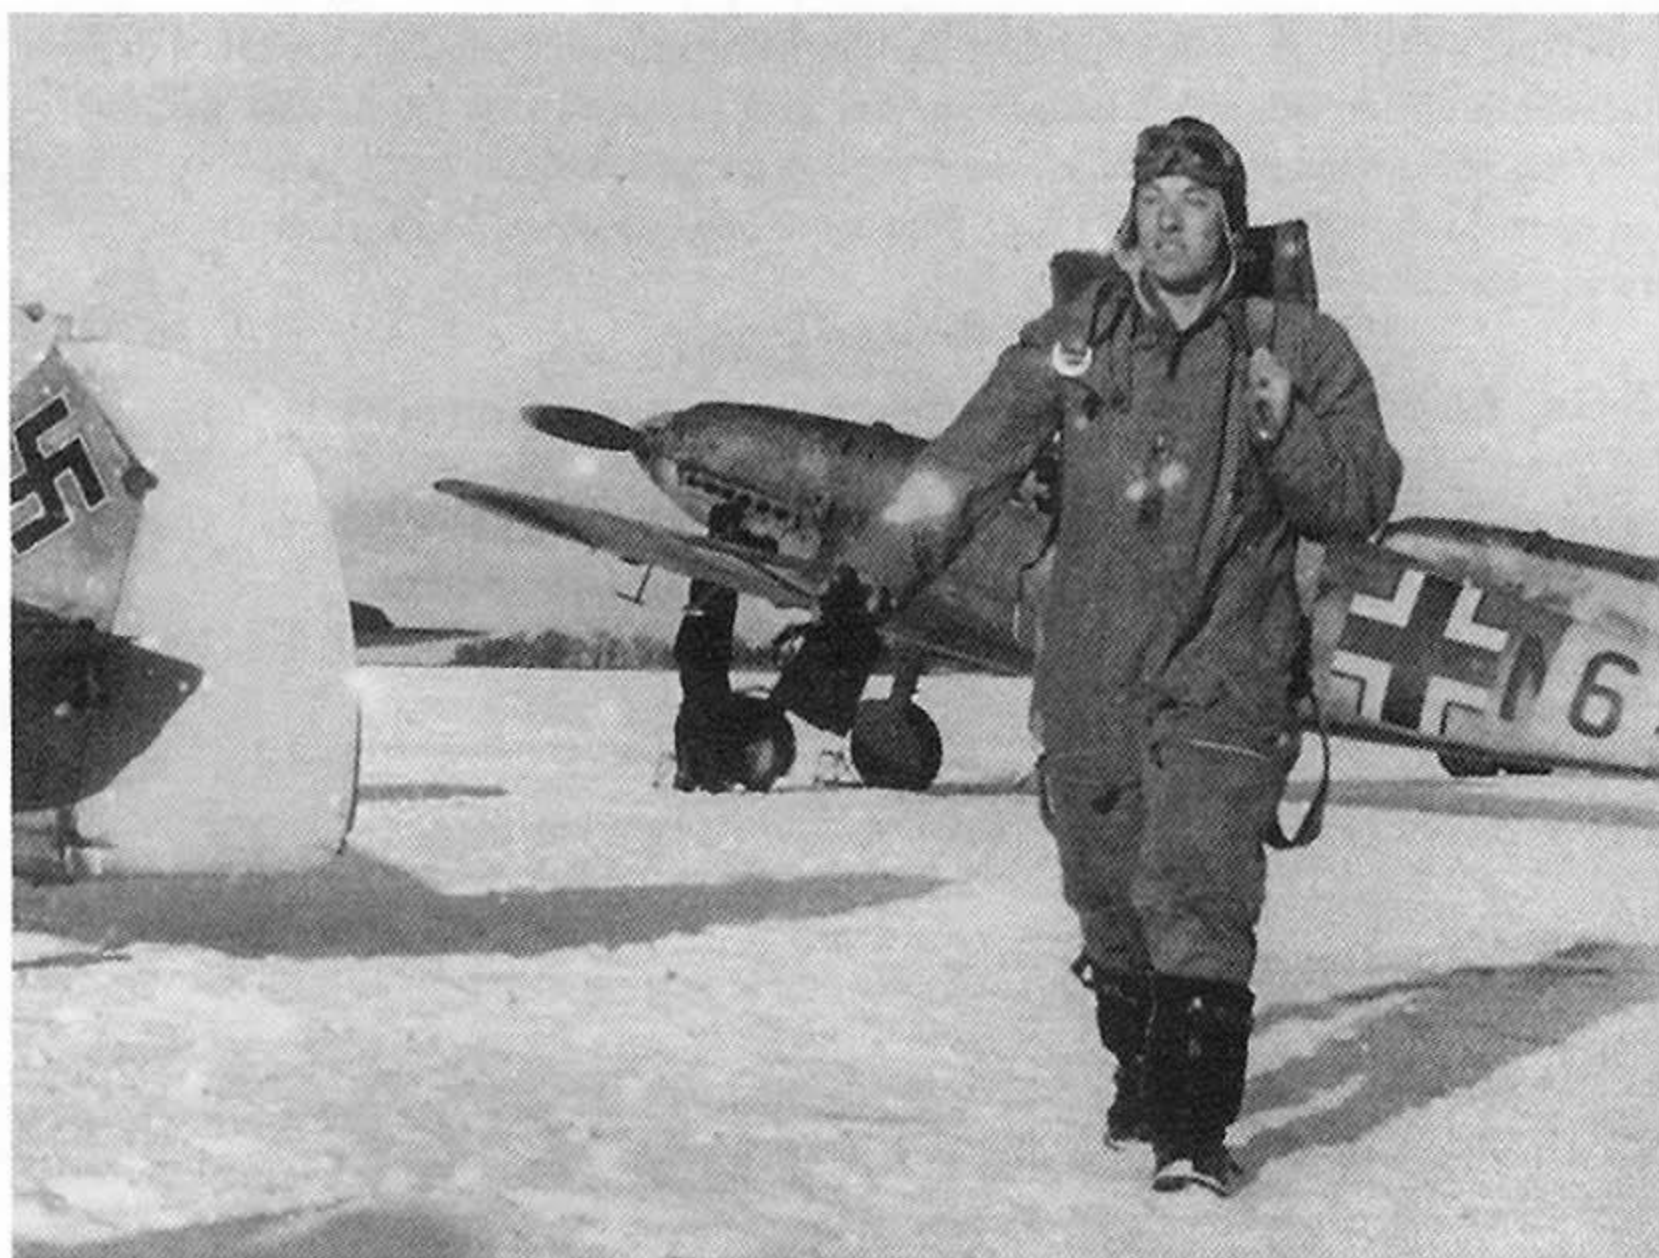
Podobne ujęcie „Jumo-schmittów” z tej samej jednostki i z tego samego okresu. Znakowanie i malowanie identyczne do tego z poprzedniego zdjęcia, ale tutaj widać także żółty ster kierunku innego samolotu. (Griehl)

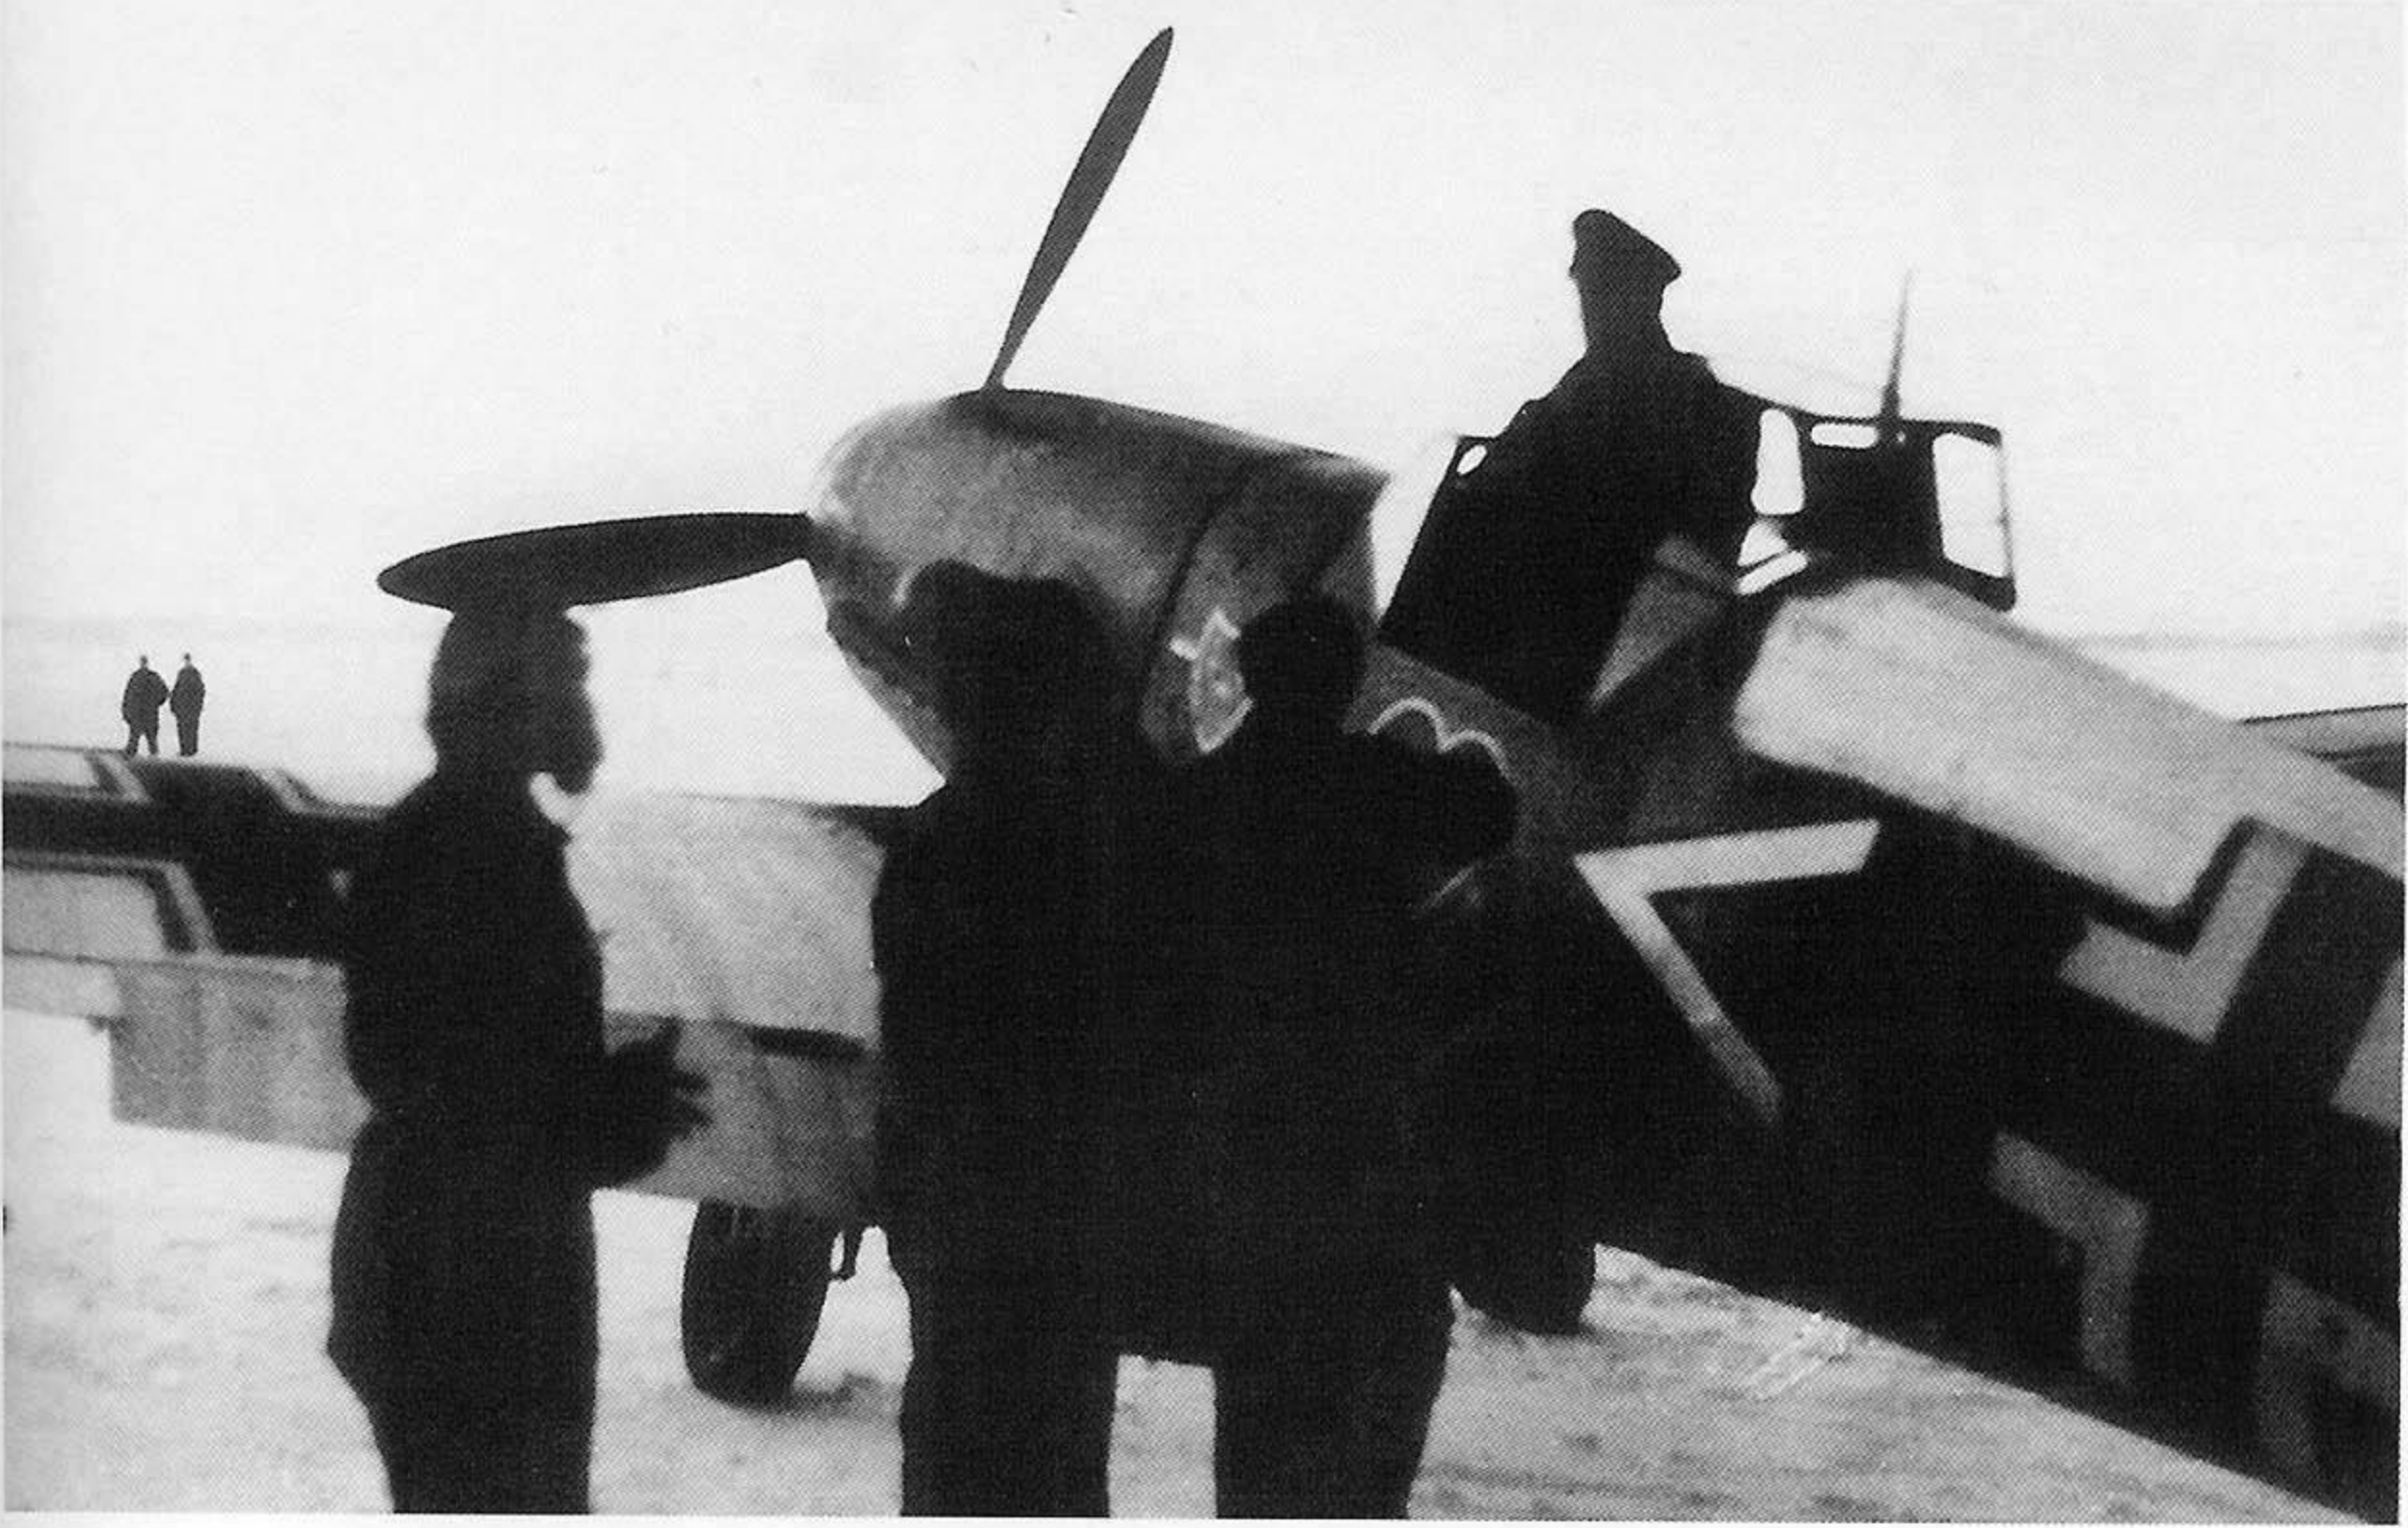
Me 109F z JG 54 sfotografowany zapewne zimą 1942/43, kiedy to w jednostce nanoszono bardzo specyficzne formy zimowego kamuflażu w postaci białych powierzchni zakrywających tylko górne powierzchnie płatowca (skrzydła, stateczniki i grzbiet kadłuba, ale już bez maski silnika).
