ROBERT MICHULEC

MONOGRAFIE LOTNICZE

MESSERSCHMITT

Me 109

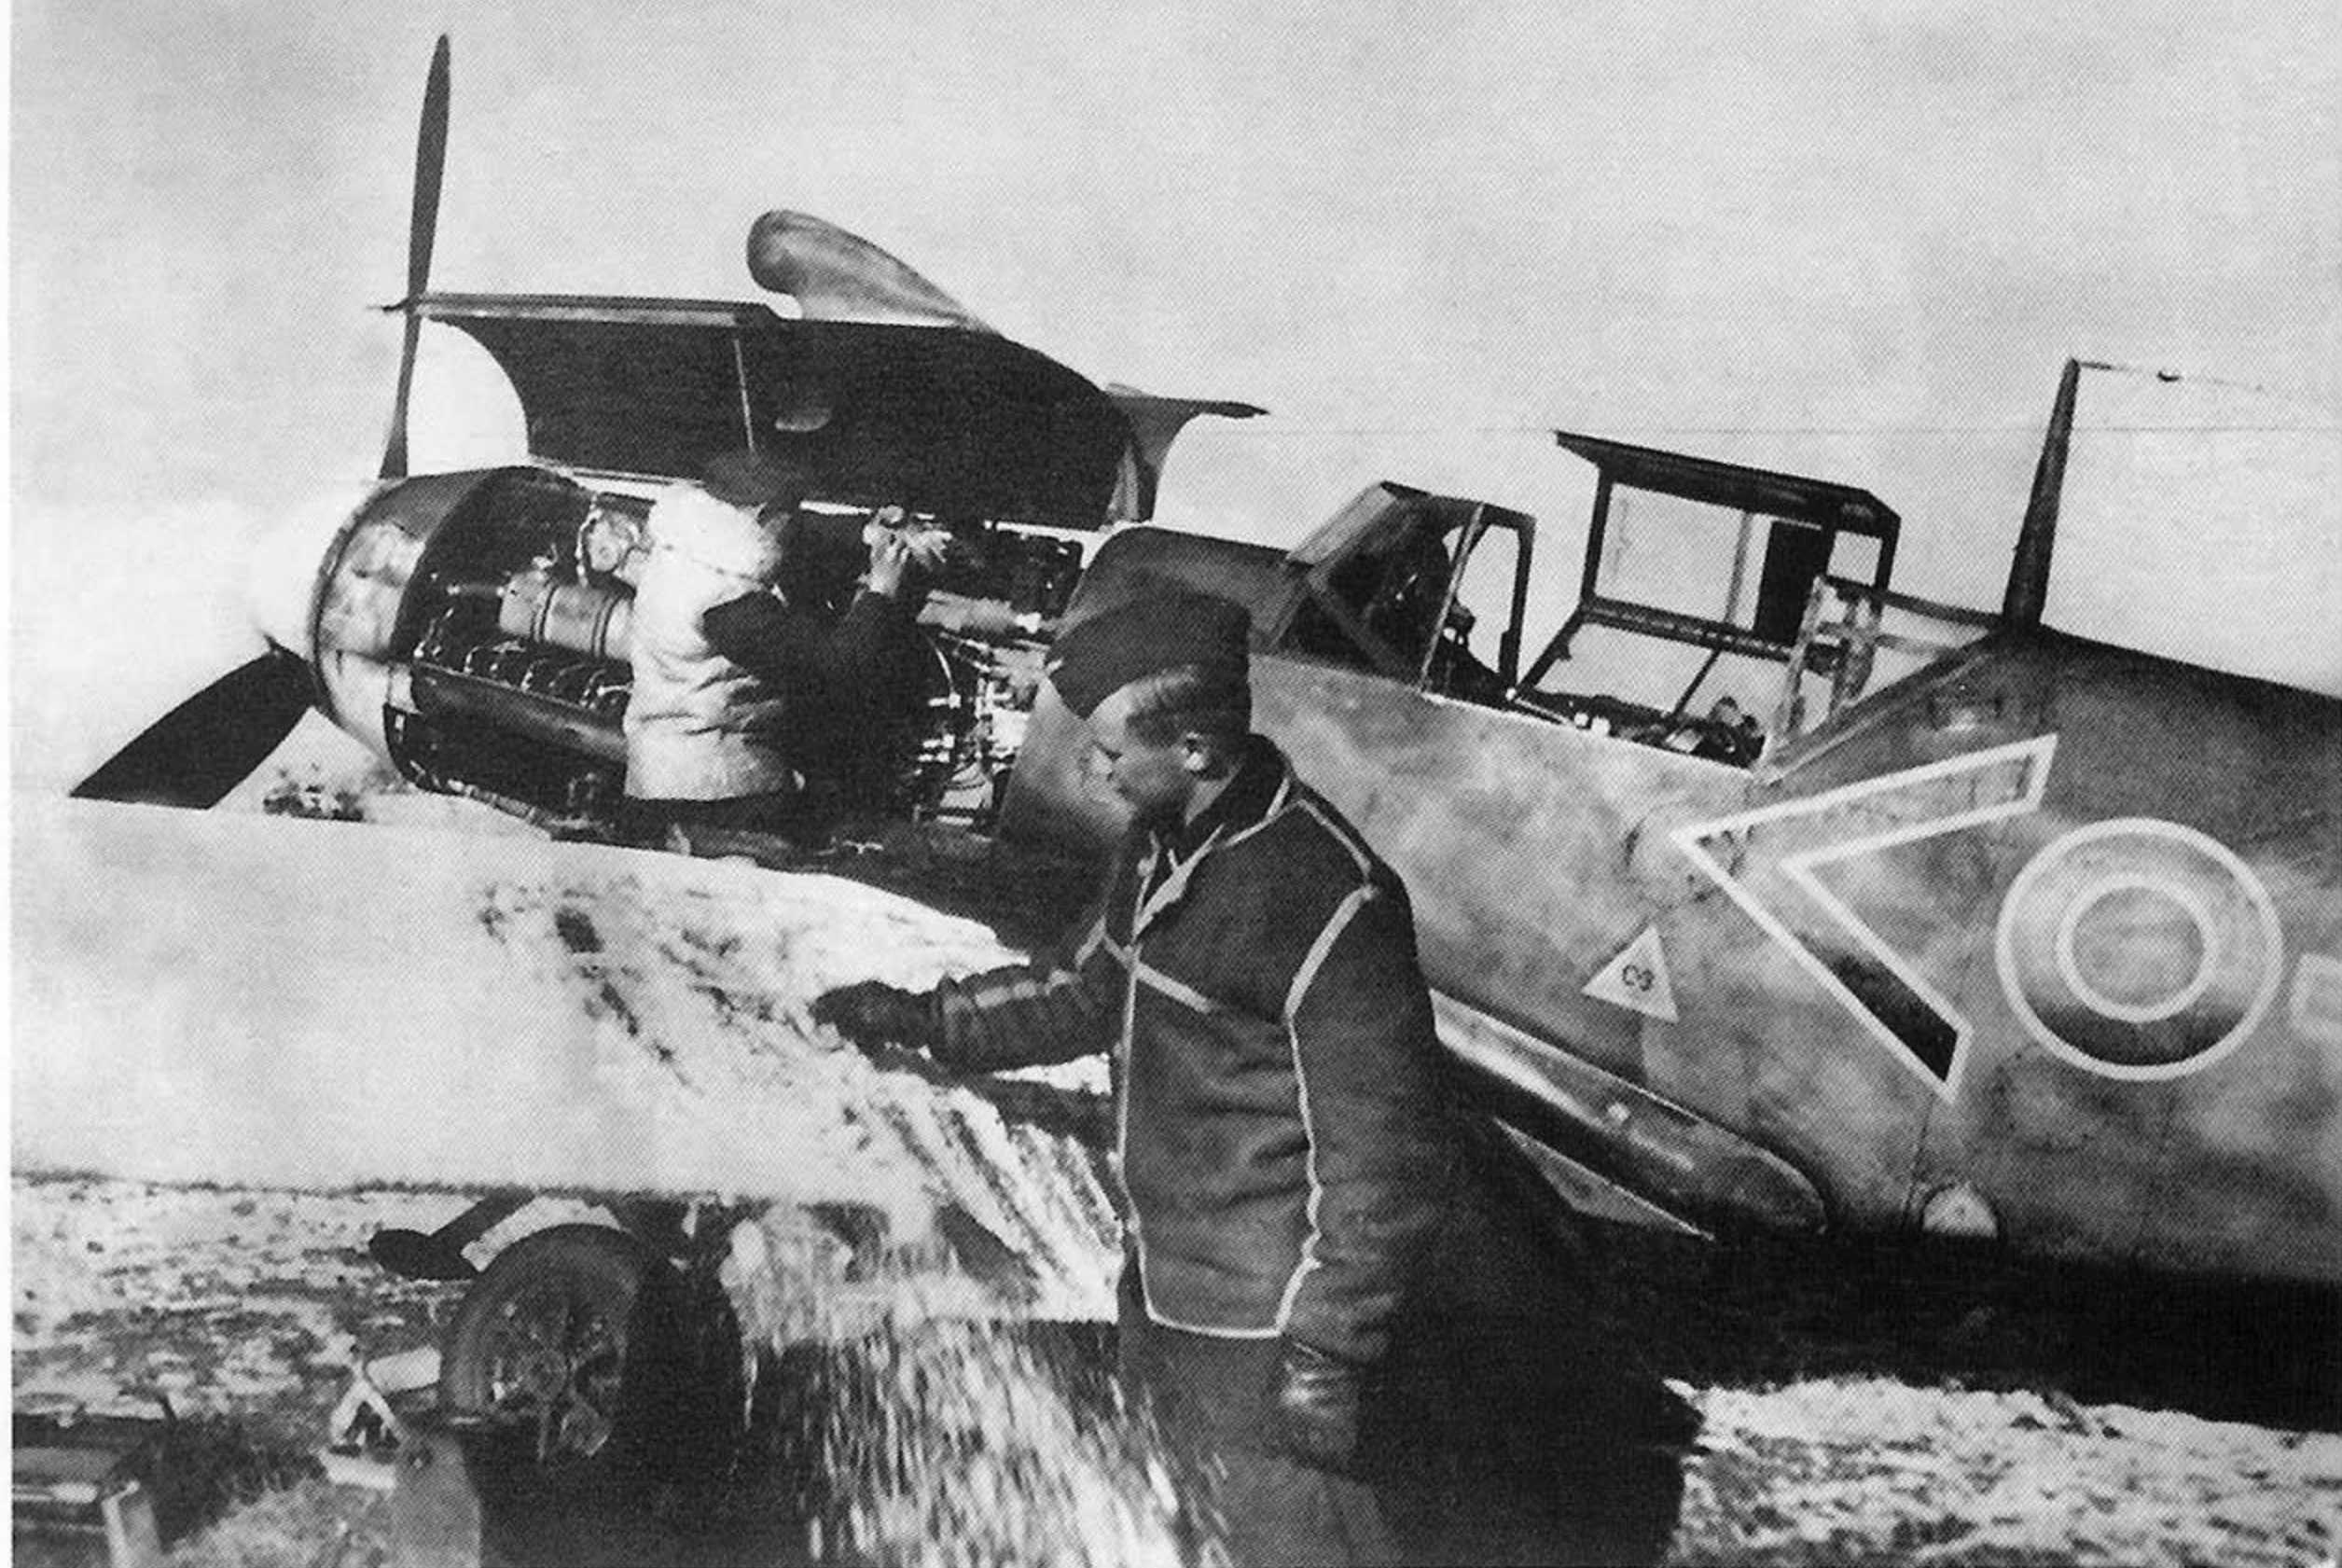
Przegląd Me 109 F-2 w Rosji, zima 1941/42. Wydaje się pewne, że samolot należał do sztabu JG 3, o czym świadczy oznakowanie płatowca — winkiel, okrąg i pozioma kreska (za krzyżem znajdował się zapewne ciąg dalszy w postaci poziomej kreski). Jak to wyraźnie widać, wszystkie znaki namalowano półbłyszczącą farbą, która wyraźnie odróżnia się od matowych farb kamuflażowych. (Autor)

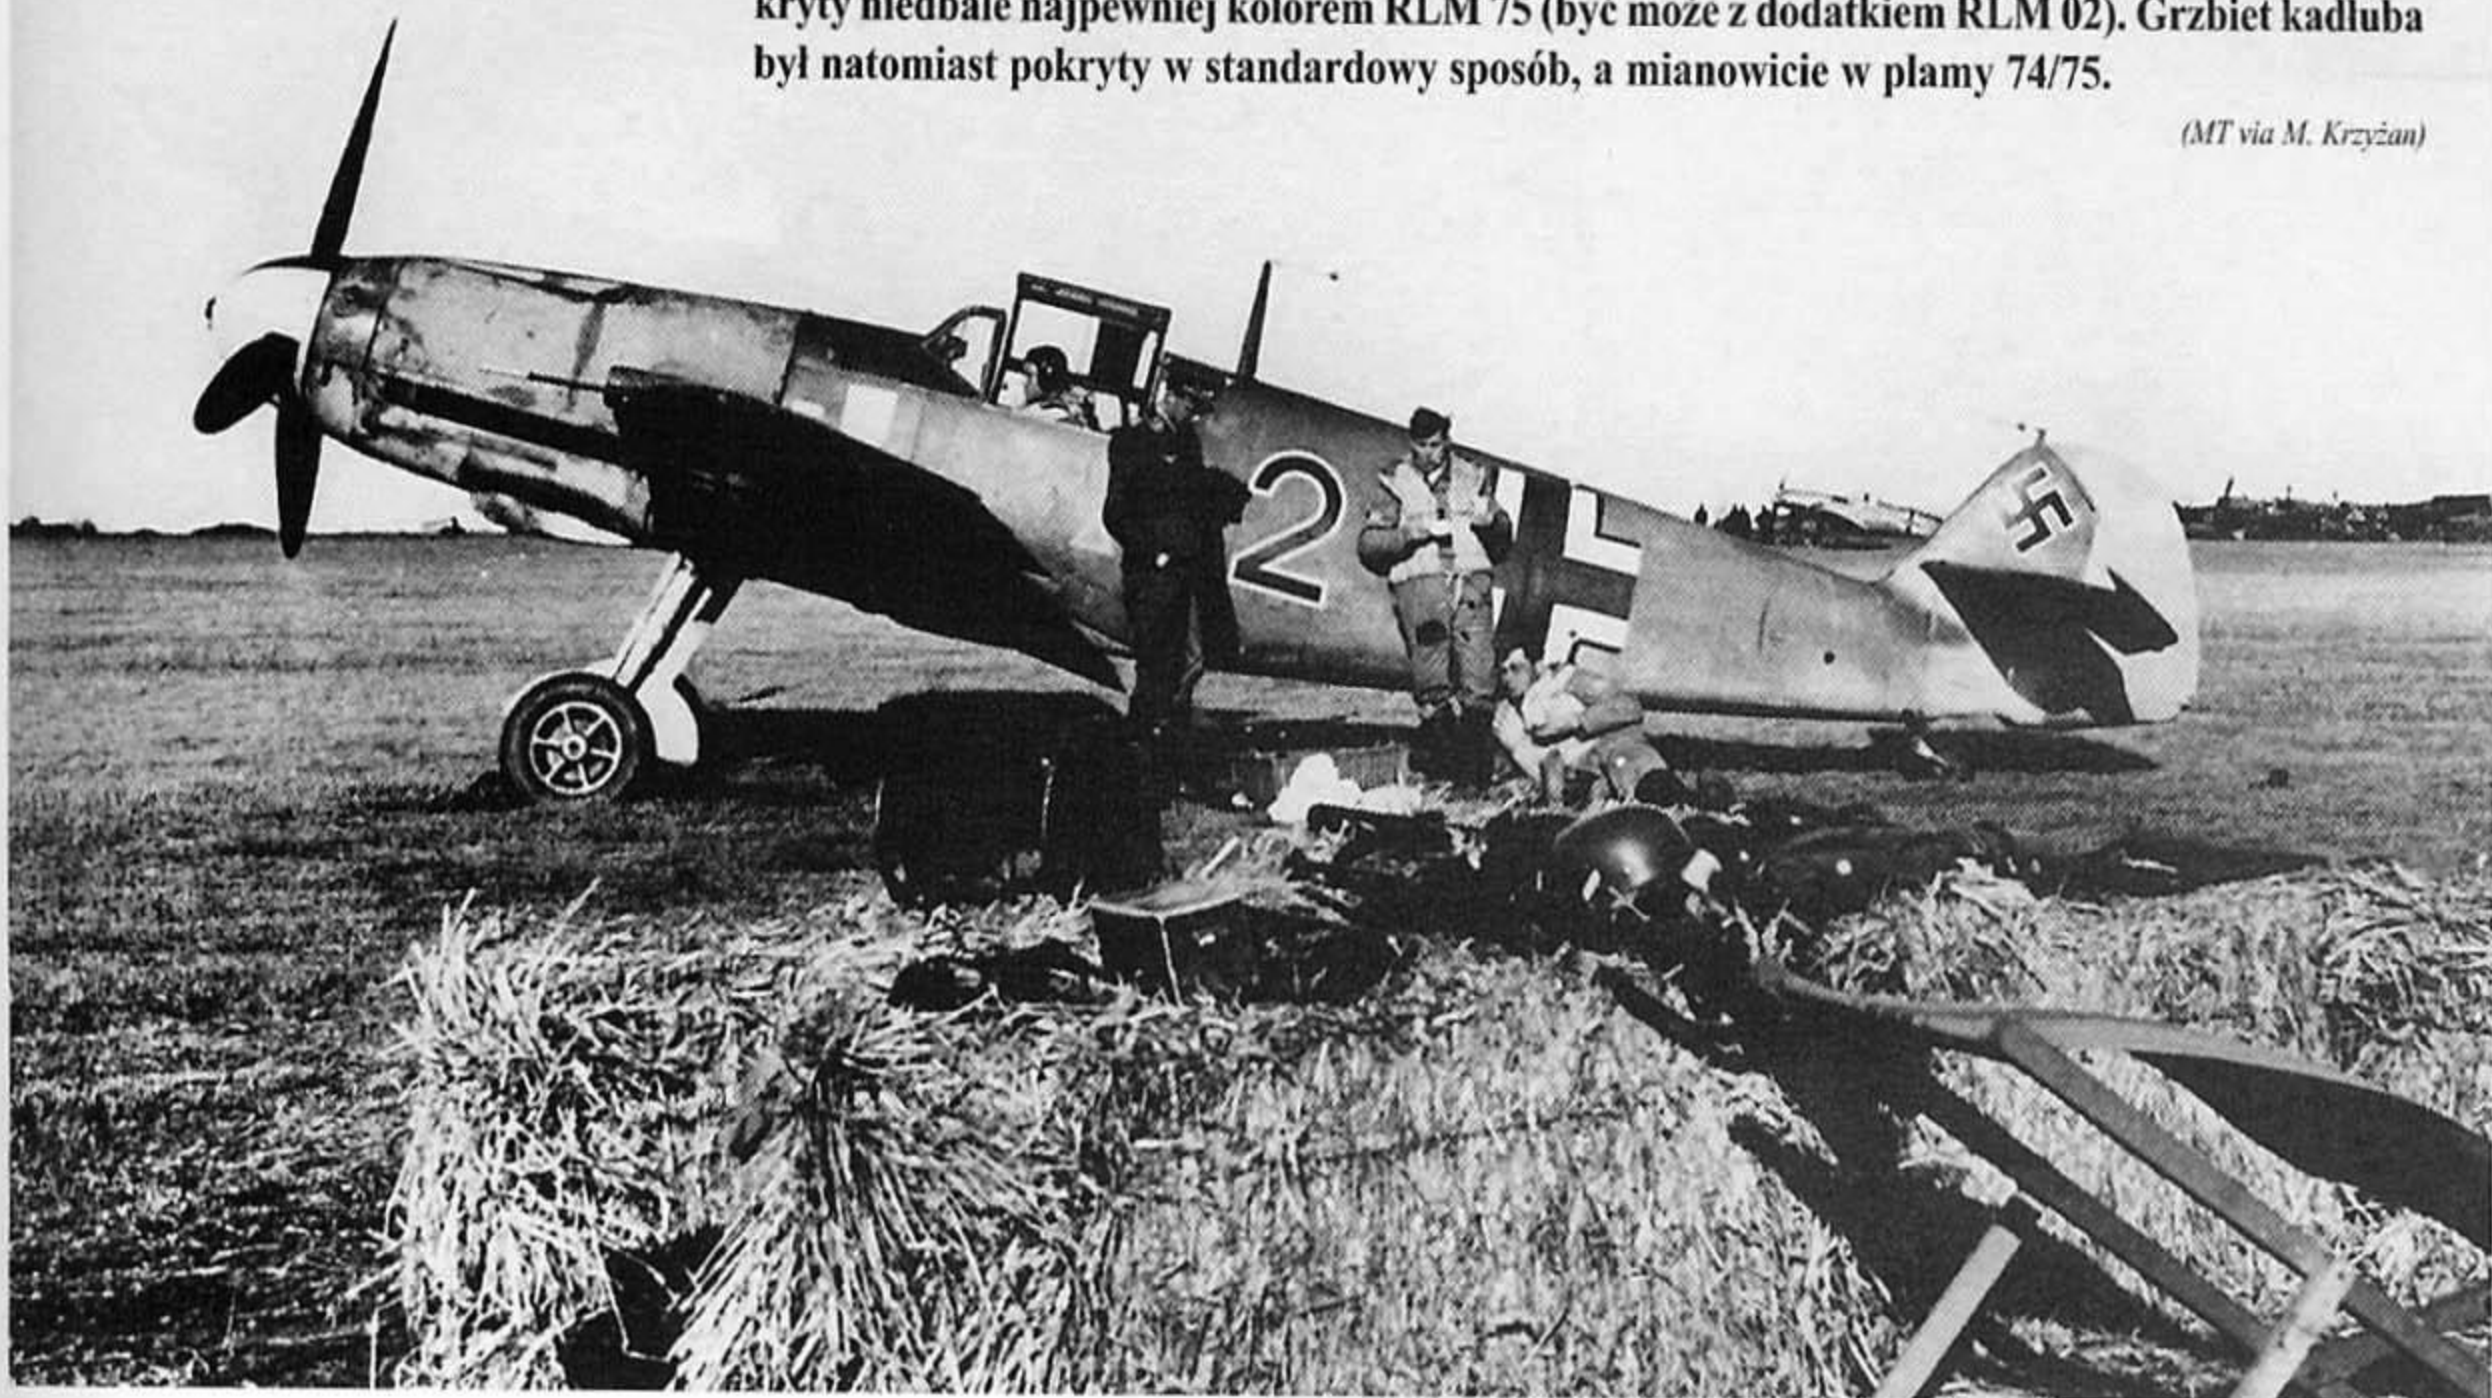
Me 109F najprawdopodobniej JG 51, kiedy pułk pełnił służbę w północnej Francji na początku 1941 roku.

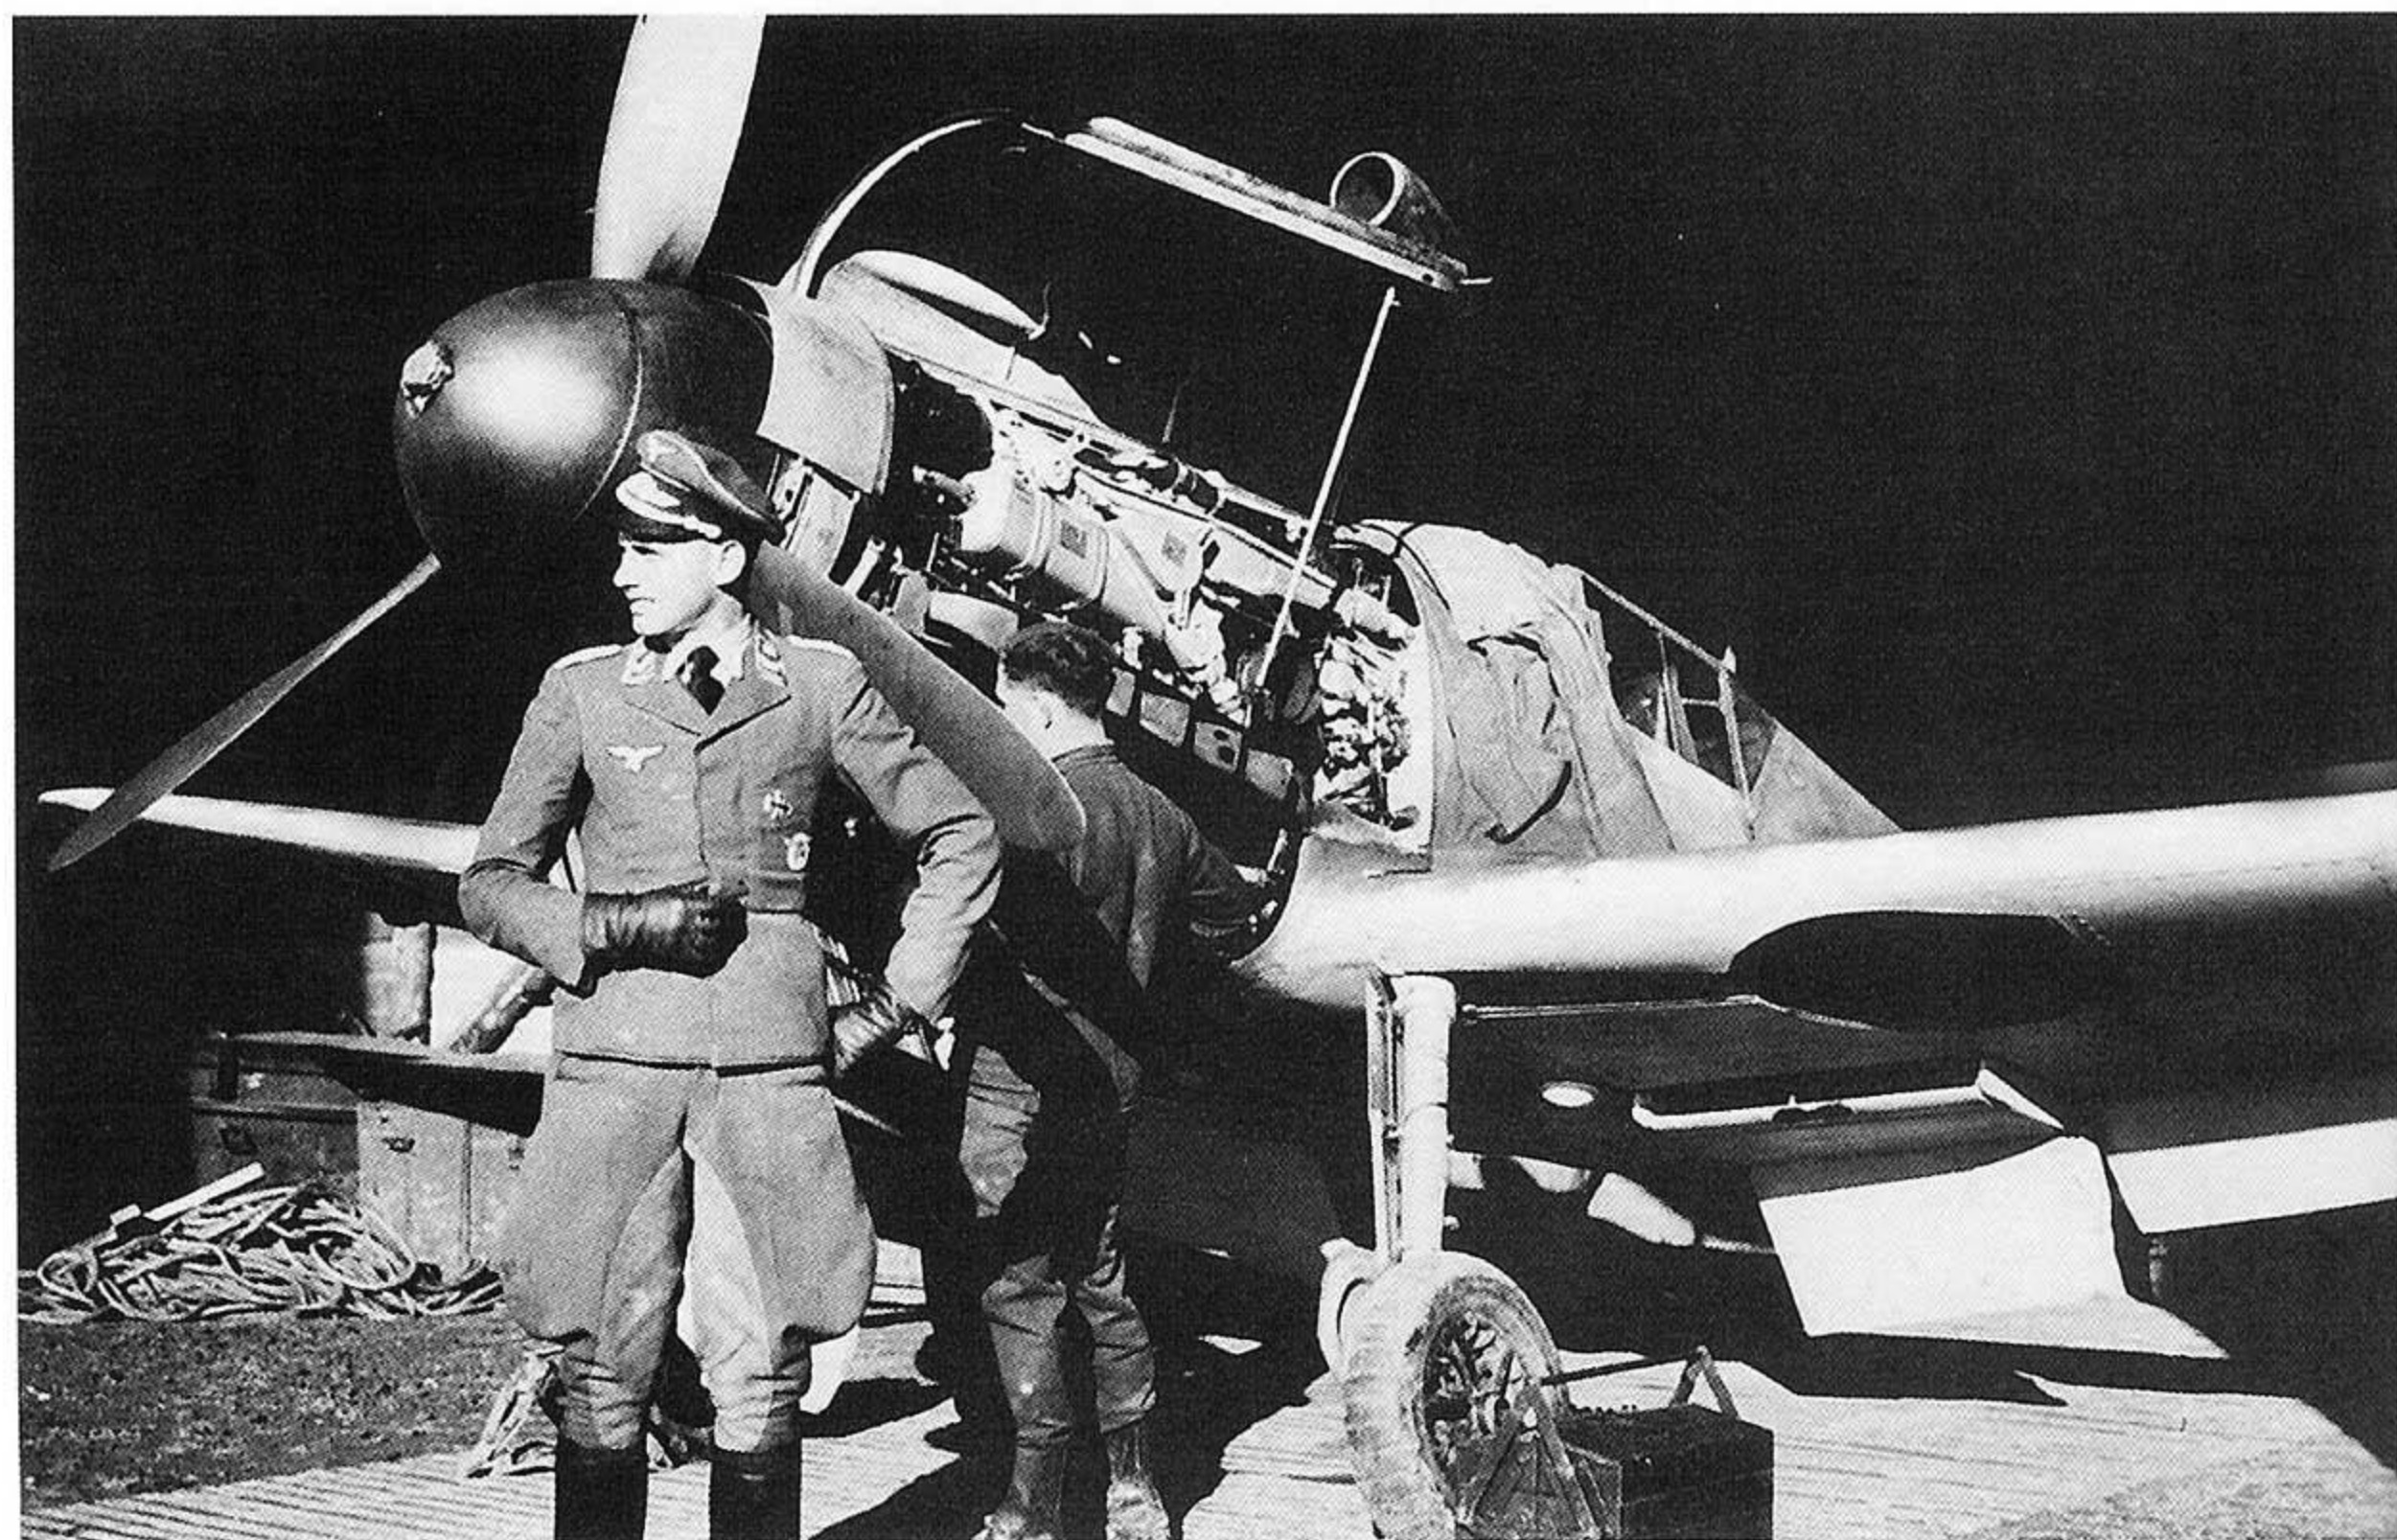
Kolejna z serii fotografii Me 109 F-2 — przygotowywania do służby, początek 1941 roku. Zwracają uwagę godło I/JG 51 oraz napis eksploatacyjny na osłonie podwozia głównego, „pyski” jest żółty, a kolpak nosi nietypowe malowanie — pokryto go w całości farbą RLM 70. Warto zwrócić uwagę na lusterko wsteczne na wiatrochronie.

Powyżej, poniżej i nastpne strony: Seria zdjęć Me 109 F-2 podczas jego przygotowywania do służby, początek 1941 roku. Na zdjęciach wyraźnie widać godło I/JG 51 oraz napis eksploatacyjny na osłonie podwozia głównego, a także żółty „pysk” i nietypowo pomalowany kołpak, który w całości pokryto farbą RLM 70. Warto zwrócić uwagę, że na wiatrochronie jest lusterko wsteczne.

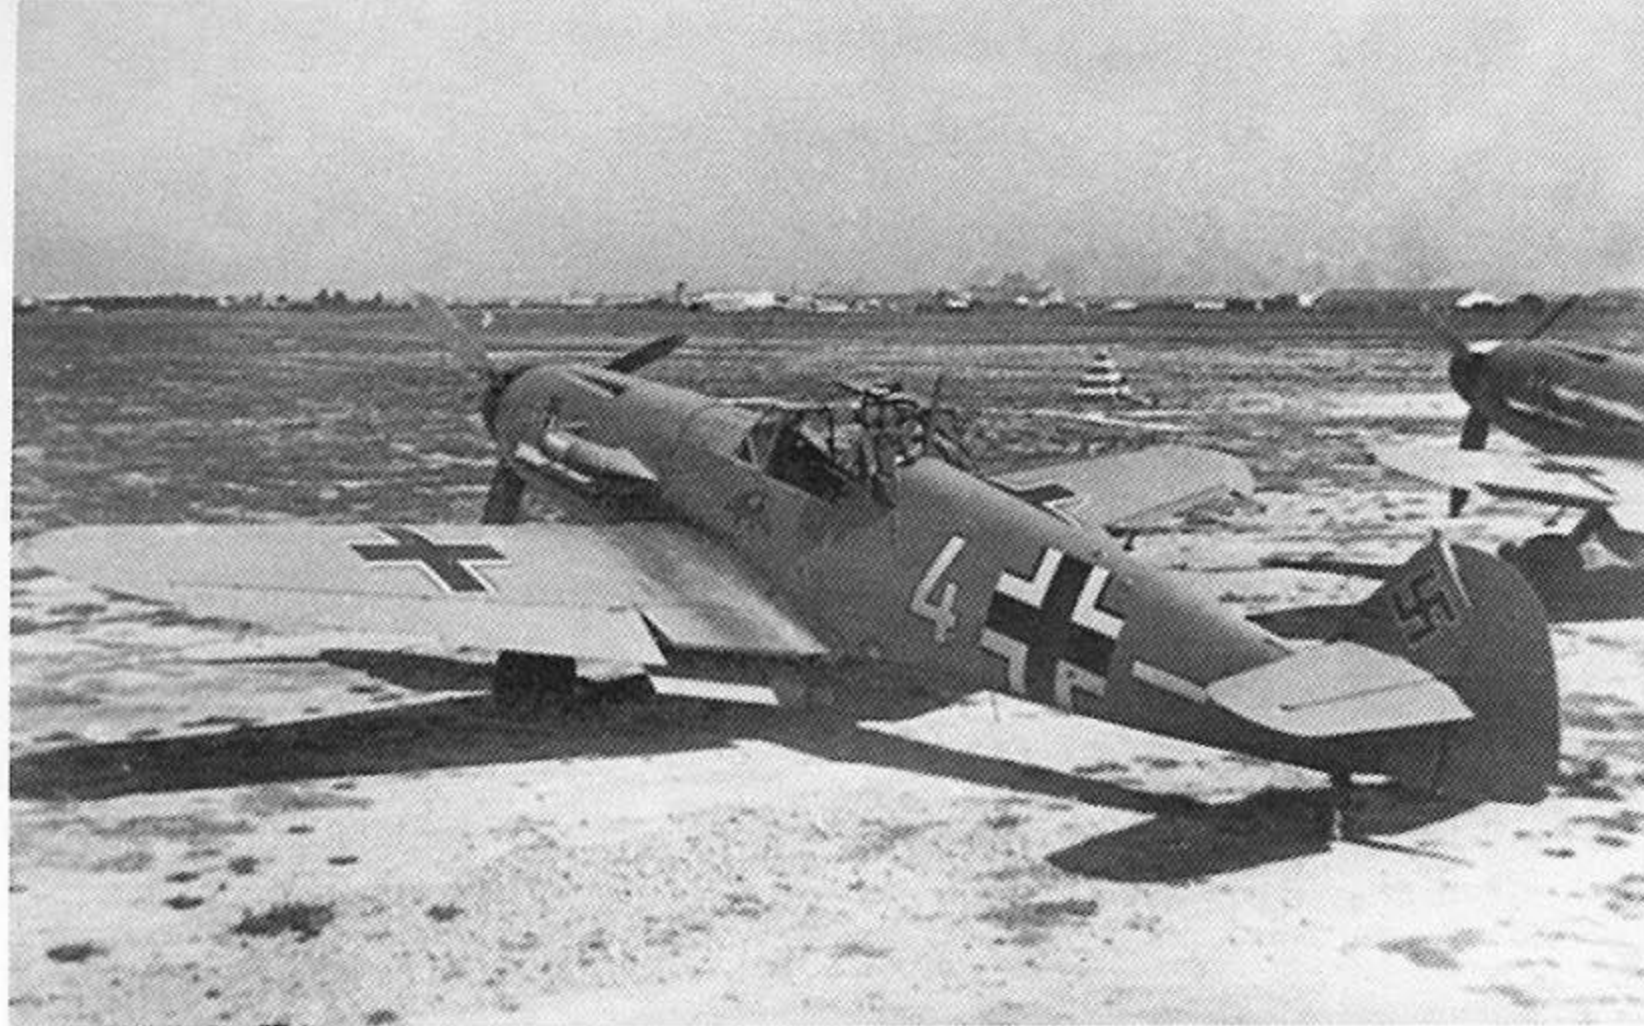
Me 109 F-4/trop z 4./JG 27 sfotografowany w Niemczech we wrześniu 1941 roku. Wyraźnie widać, że samoloty nie miały jeszcze wówczas elementów szybkiej identyfikacji, choć posiadały już pełne oznakowanie jednostki. Naniesiono je dopiero w Afryce, ale żółty „pysk” nie przyjął się i na początku 1942 roku nie malowano go już na maszynach przybywających jako uzupełnienie strat.

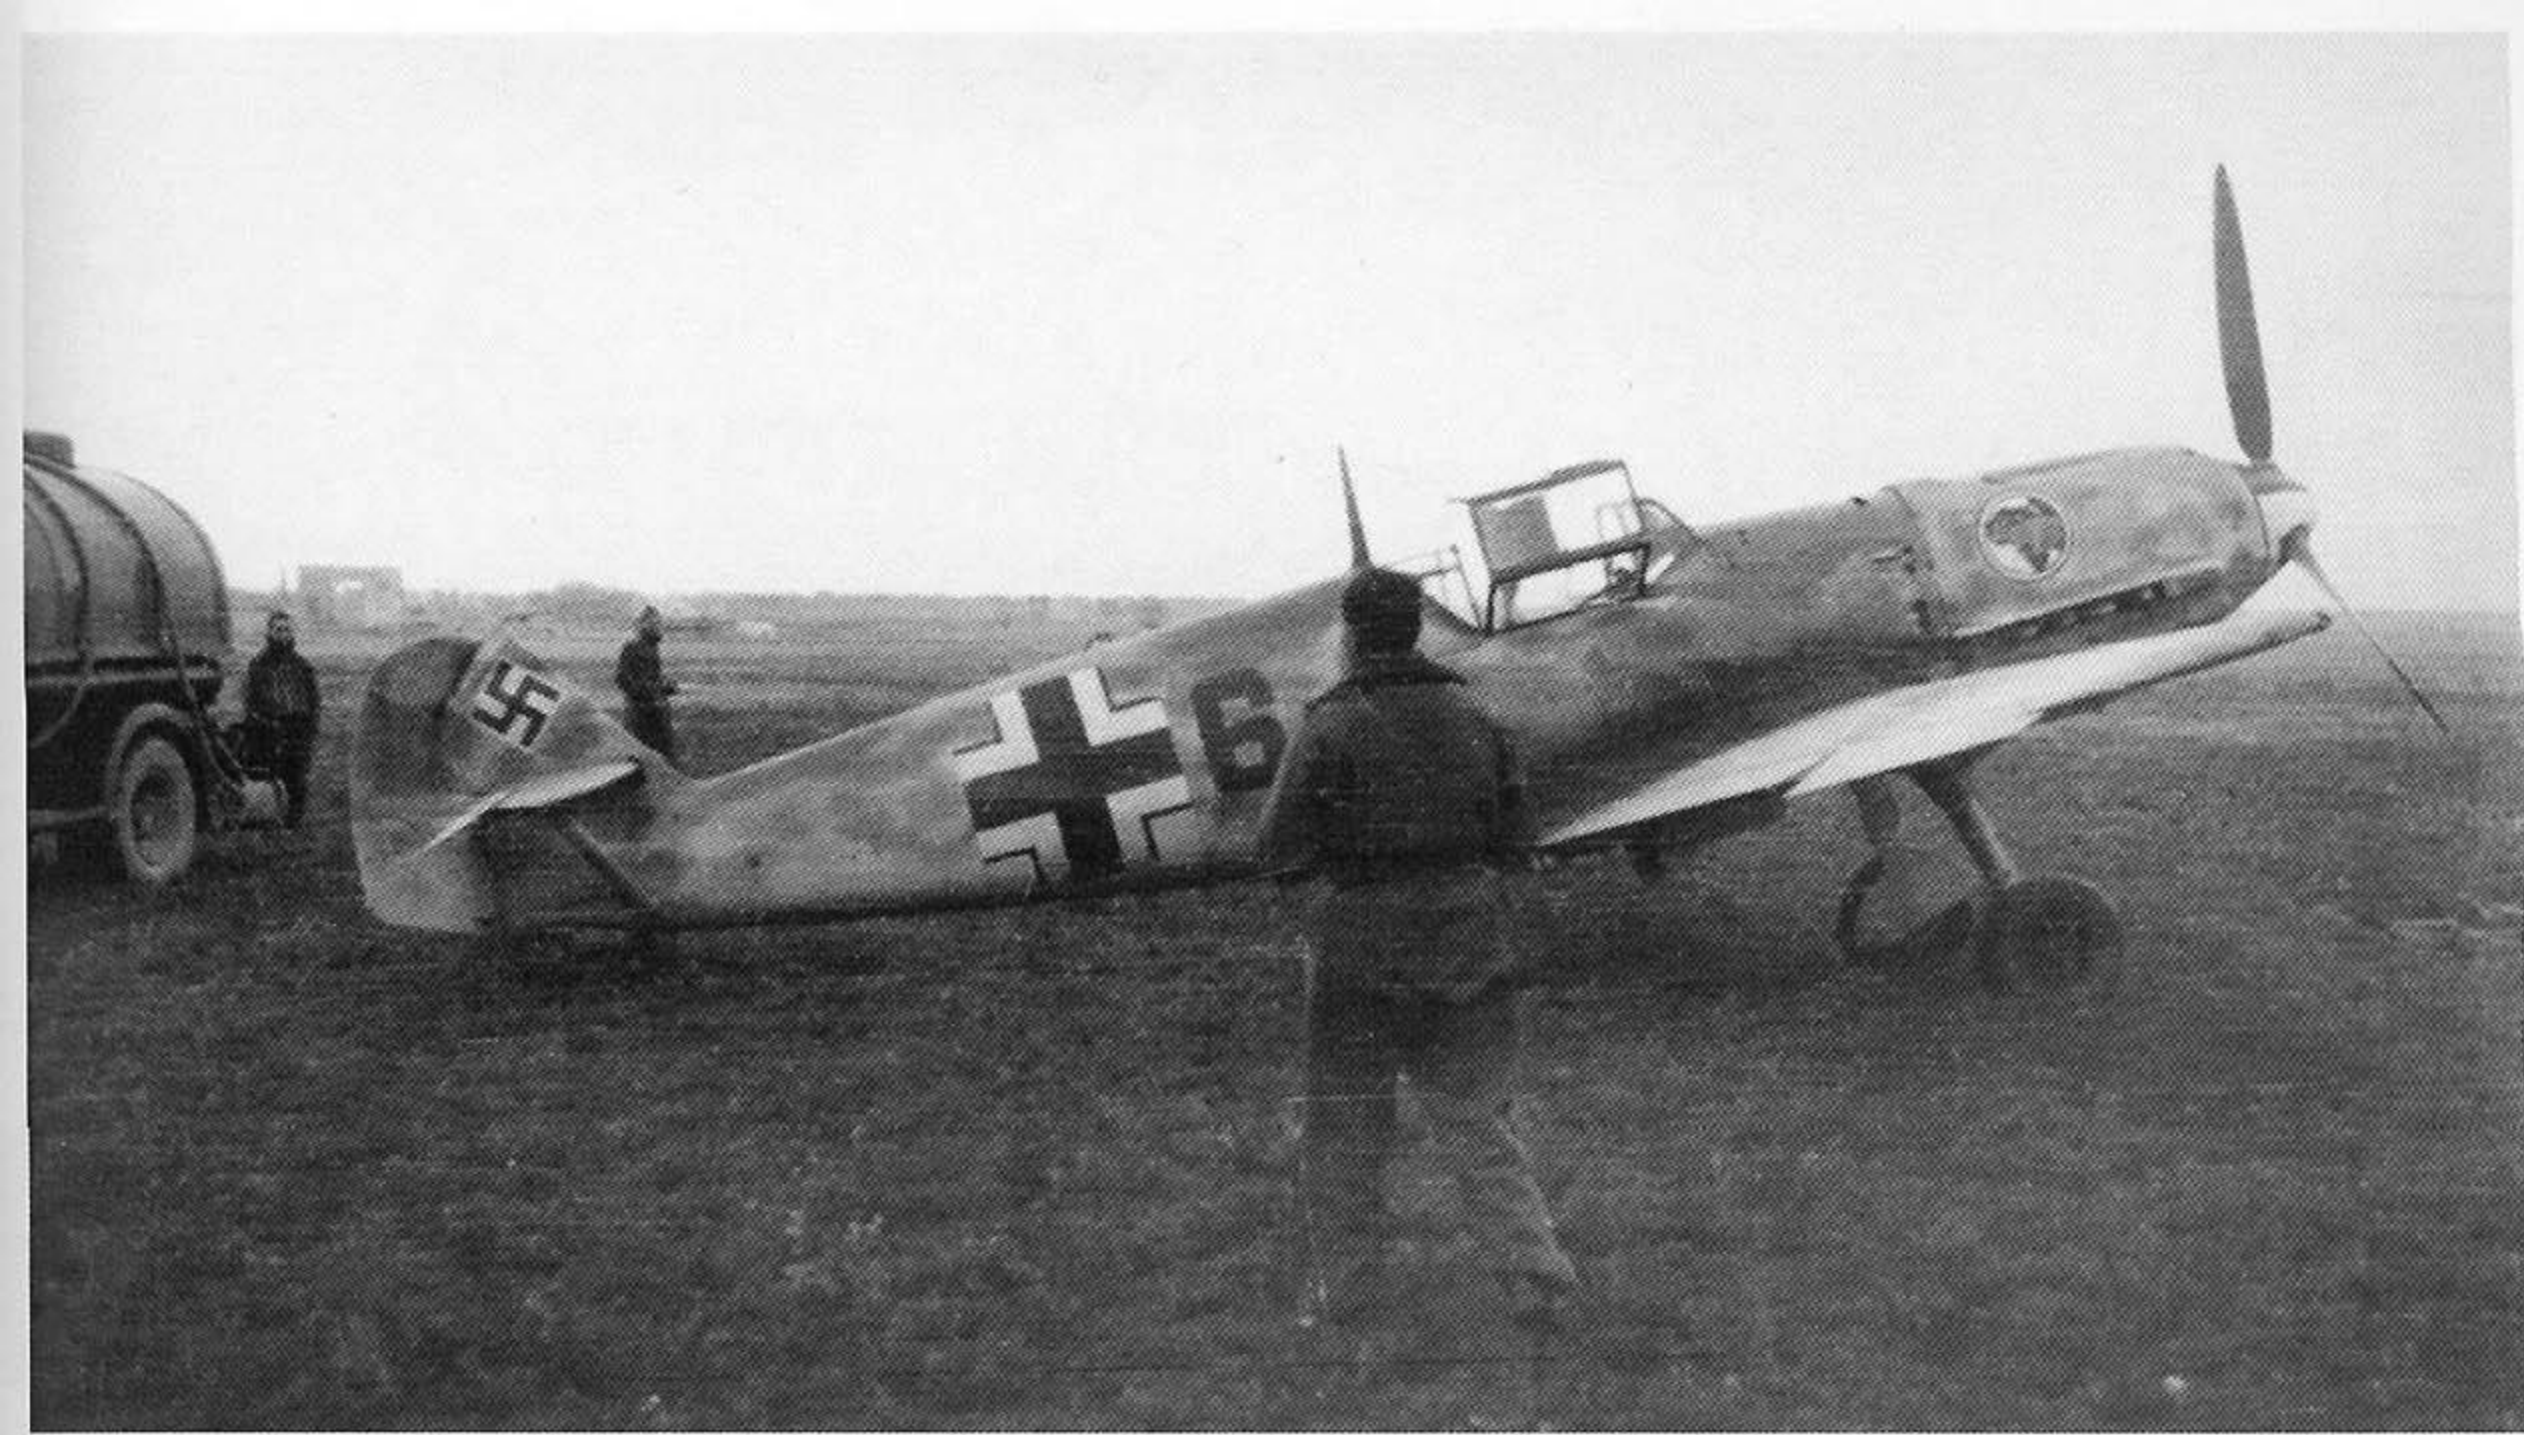
Me 109 E-7 z I/JG 27 sfotografowany na Balkanach w lutym–marcu 1941 roku. Obwódka godła ma nieco odmienny od standardu wygląd. Numer taktyczny malowano jeszcze wówczas czerwoną farbą, a nie czarną z czerwoną obwódką, jak to robiono później. (Gentilli)
