ROBERT MICHULEC

MONOGRAFIE LOTNICZE

MESSERSCHMITT

Me 109

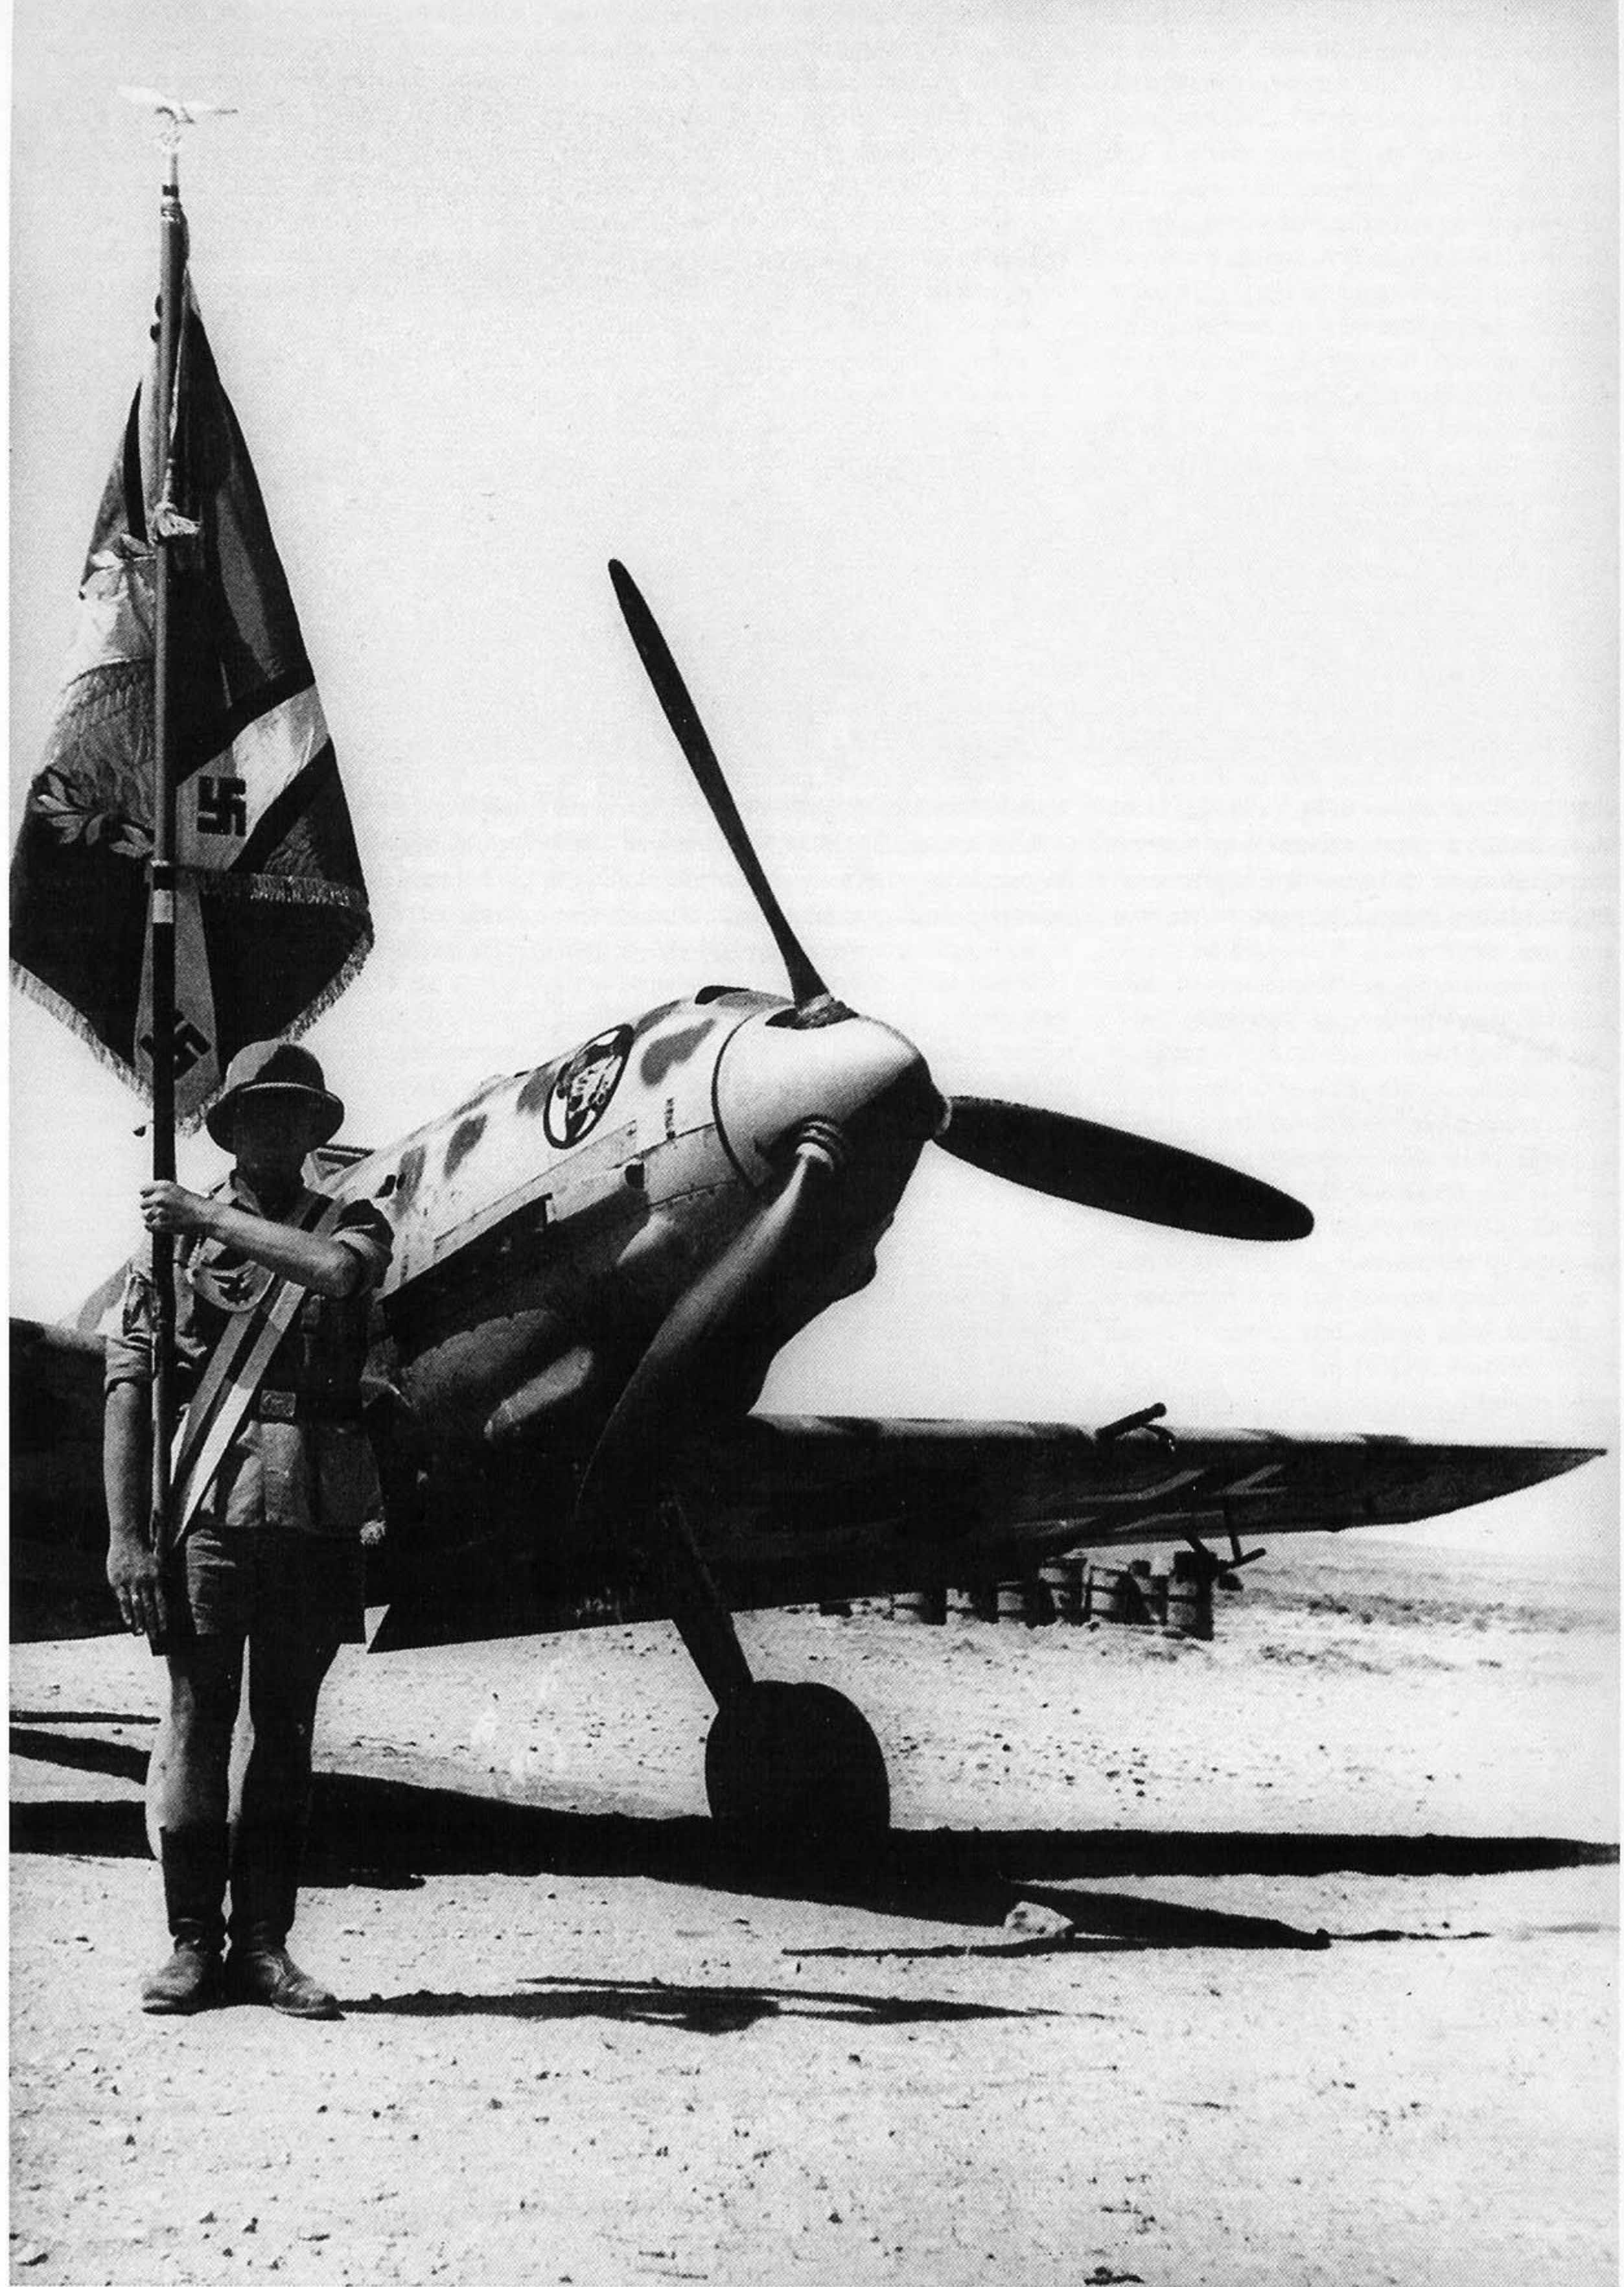
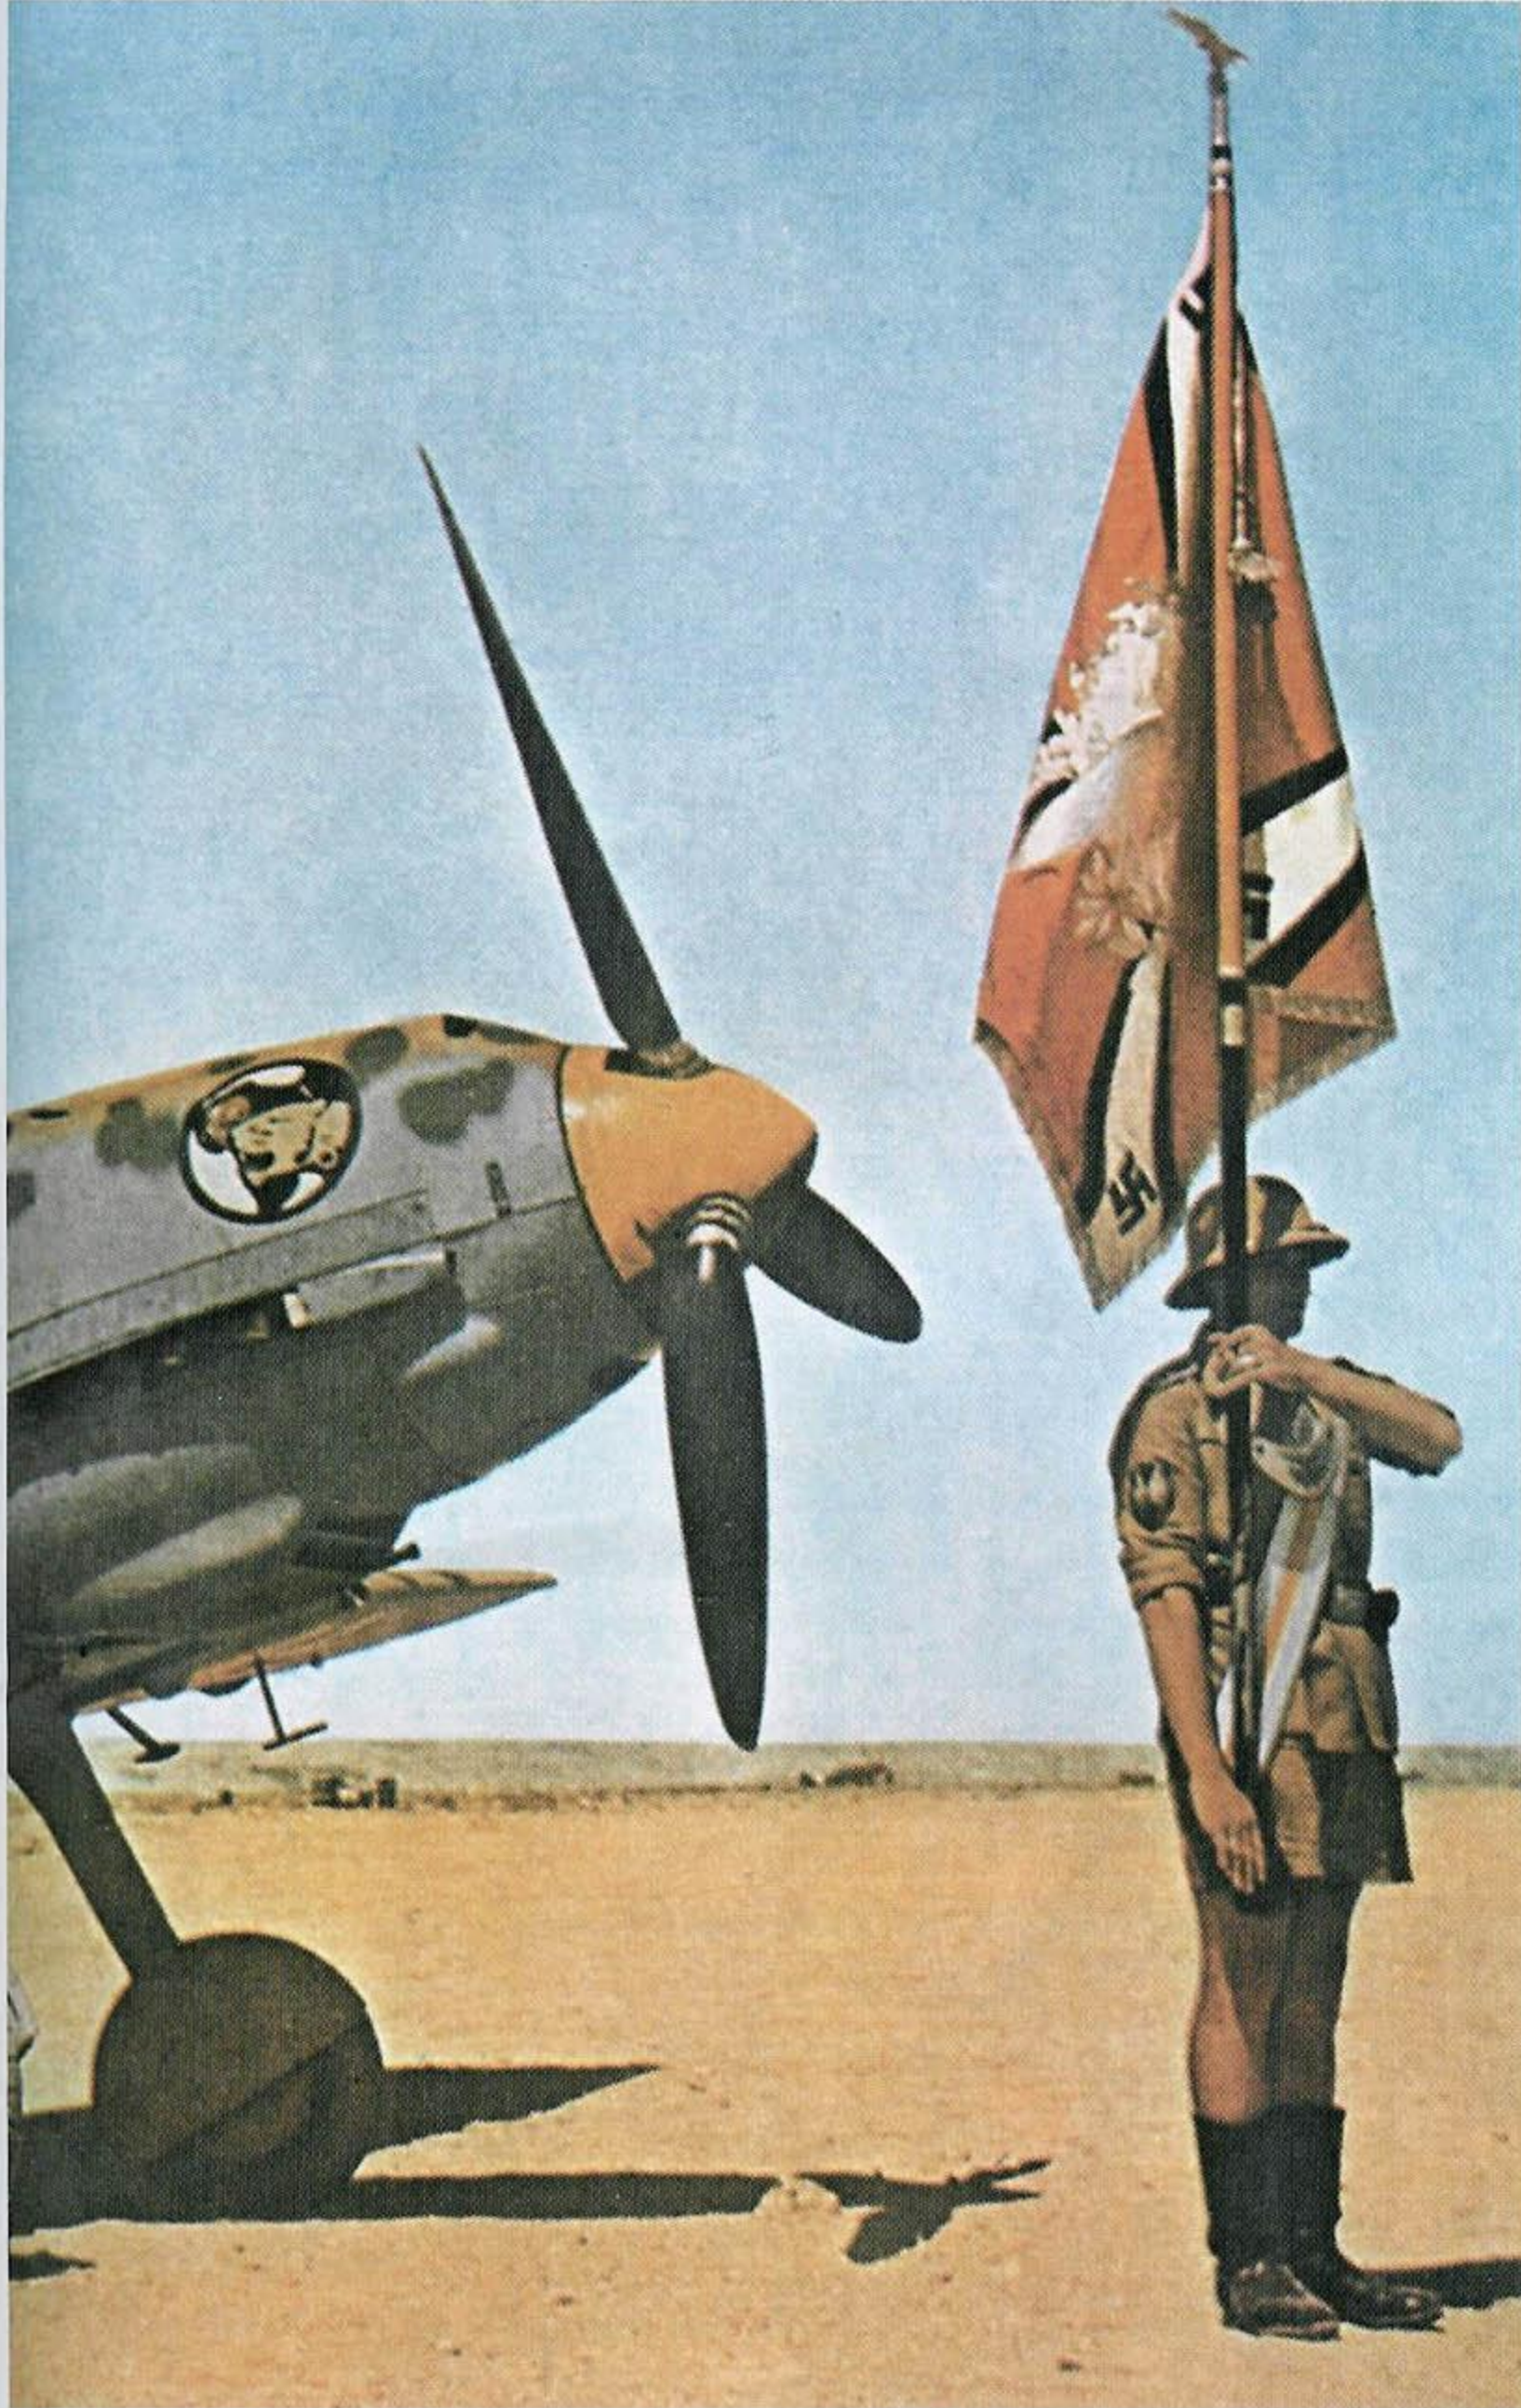
Na tej i sąsiedniej stronie:

Me 109 E-7 z żółtą 4-ką na lotnisku Ain-el-Gazala, około czerwca 1941 roku. Samolot nosi dopiero co naniesiony kamuflaż afrykański składający się z farb 78/79/80. Warto zauważyć, jak różnie prezentują się kolory na zdjęciu barwnym, a jak na czarno-białych. Szczególnie warto zwrócić uwagę na różnice występujące w RLM 79 na okapotowaniu silnika. Interpretując czarno-białe zdjęcia można by dojść do wniosku, iż pokryto je dwoma kolorami, ale w rzeczywistości — jak dowodzi kolorowe zdjęcie — był to RLM 79. W praktyce może to być efekt odmiennego procesu malowania — górną część można było po prostu łatwo zdjąć i po wyczyszczeniu dokładnie pomalować, a z dolną był już problem. Także żółty kołpak wygląda inaczej na czarno-białych zdjęciach; jest to efekt oświetlenia. Warto również zwrócić uwagę, że żółty kolor lba tygrysa na okapotowaniu jest inny niż żółć kołpaka. To z kolei skutek zastosowania dwóch odcieni żółci — RLM 04 oraz RLM 27.

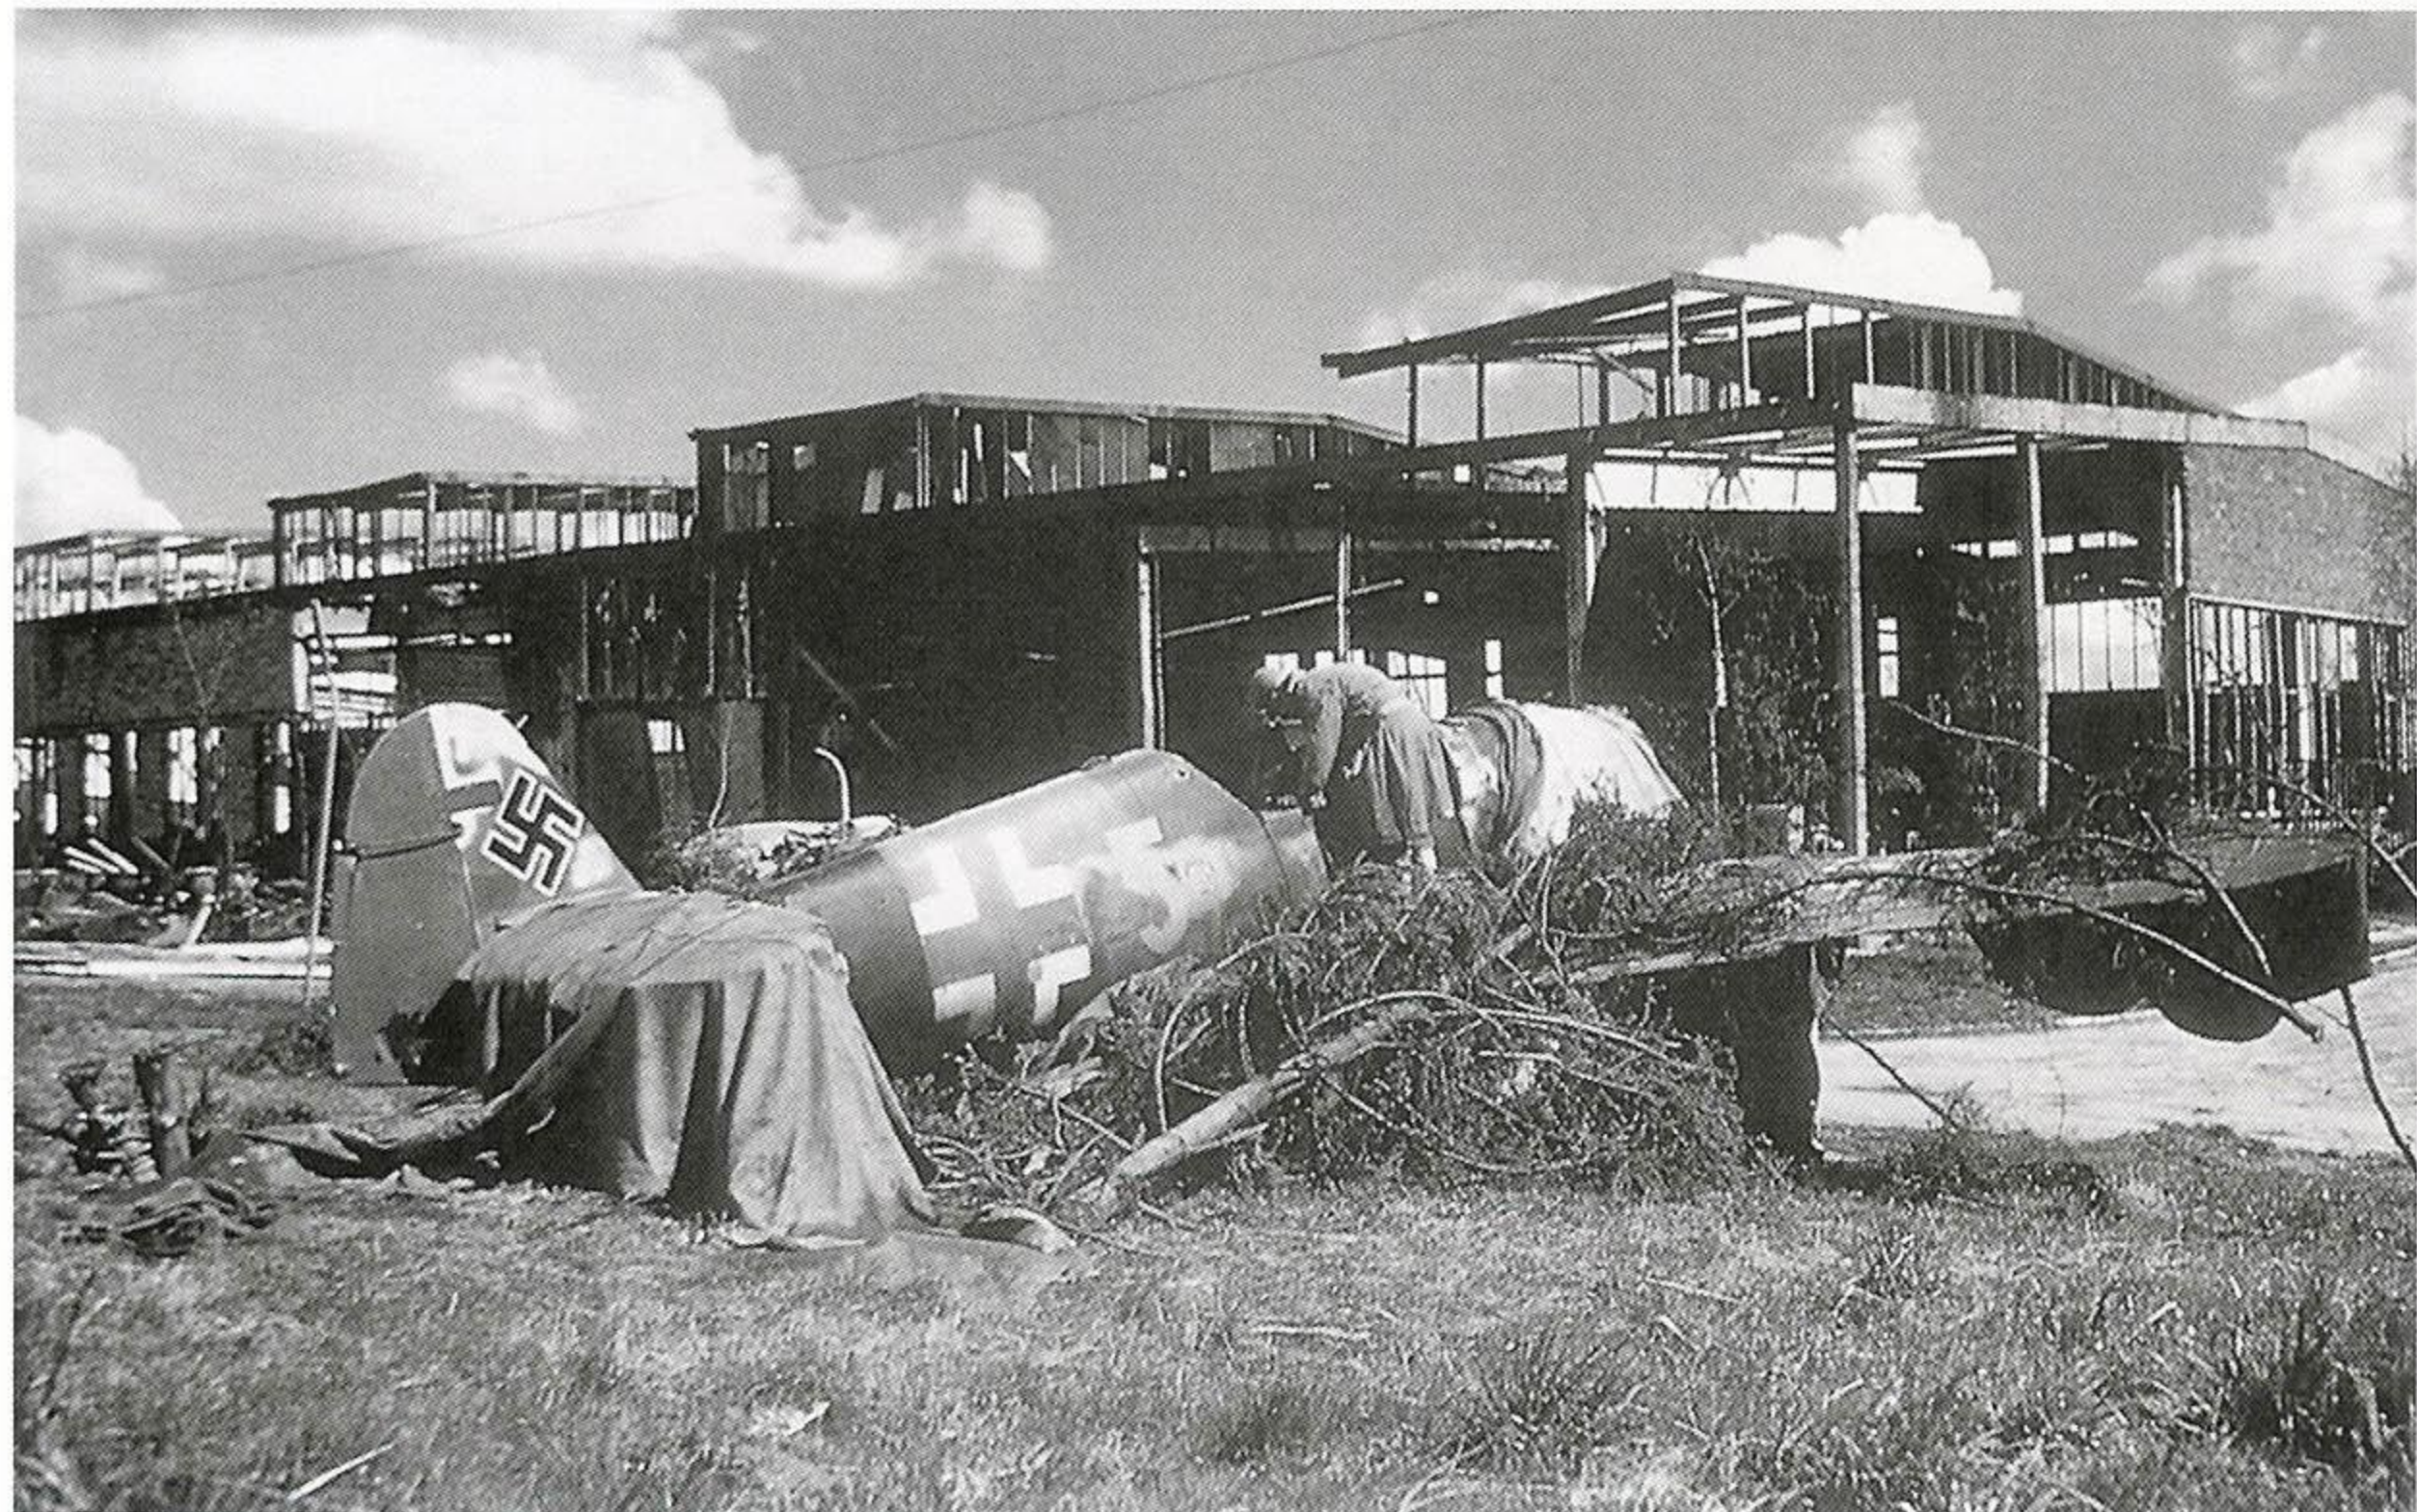
Me 109 E-7/trop dowódcy 1.JG 27, Oblt. Wolfganga Redlicha, połowa czerwca 1941 roku w Ain-el-Gazala. Samolot ma standardowy kamuflaż 74/75/76 z elementami szybkiej identyfikacji.

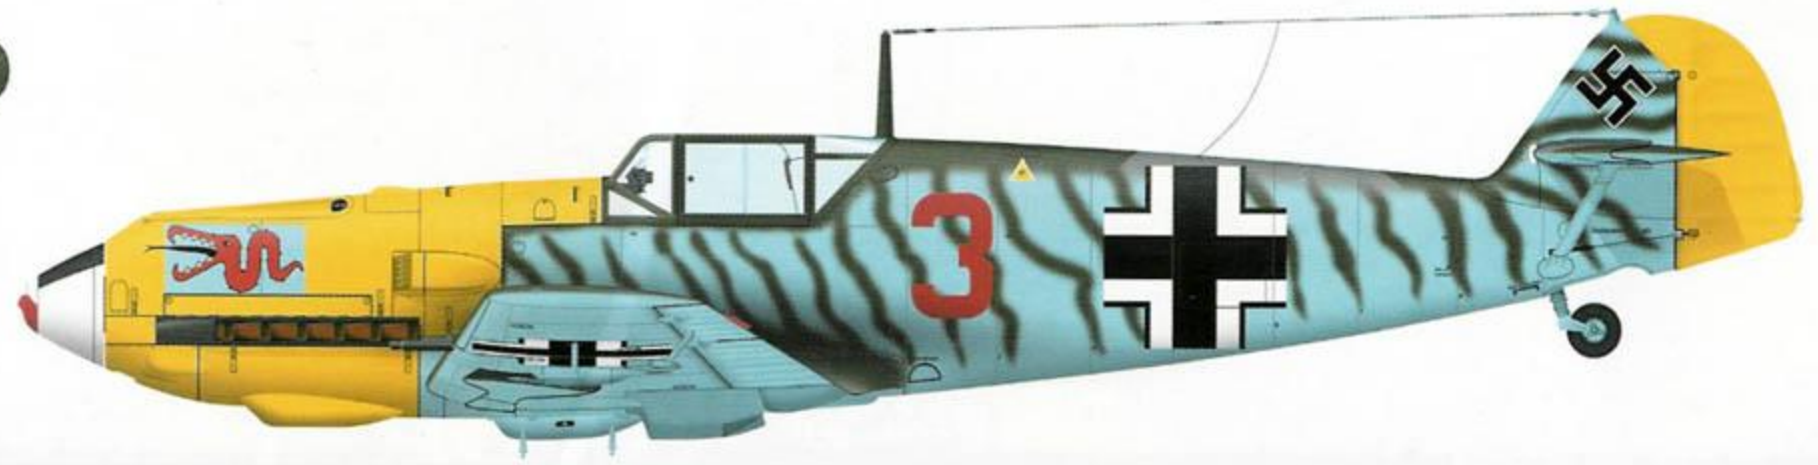
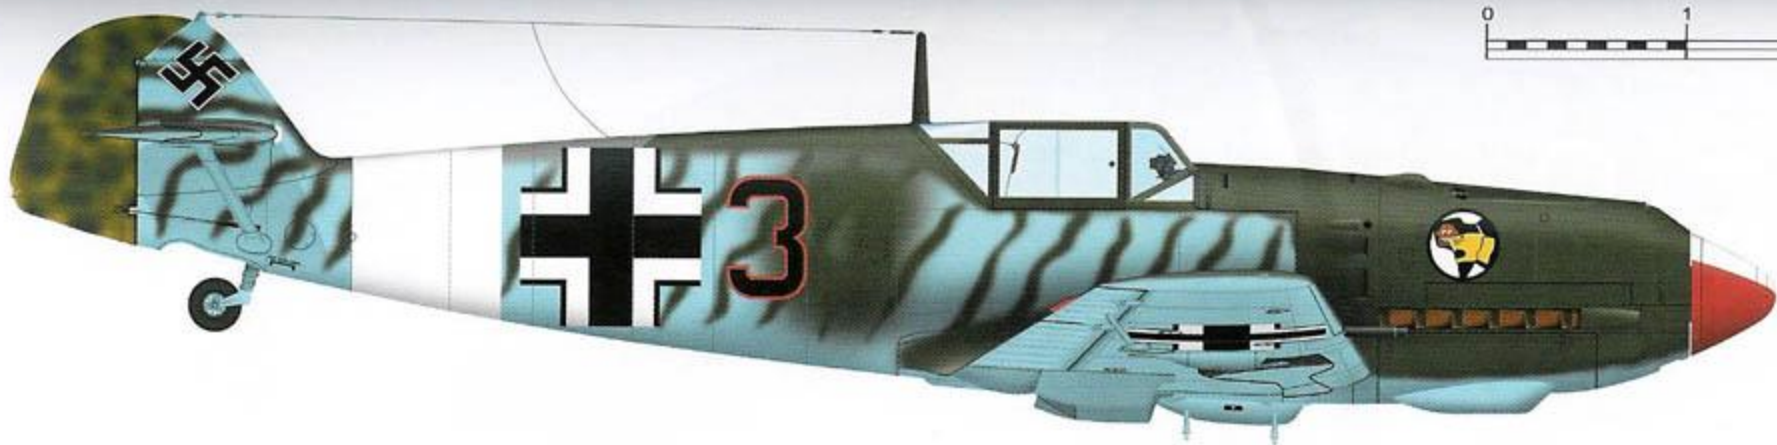
Sylwetki boczne w skali 1 : 48

Me 109 E-7 z 2./JG 3, styczeń–luty 1941 roku w St. Omer. Samolot nosi standardowy kamuflaż 74/75/76, choć nałożony w nietypowy sposób, a mianowicie w pasy. Elementy szybkiej identyfikacji namalowane w sposób typowy dla tej jednostki. Numer taktyczny domniemany, dany dla przykładu, ale jego krój i umiejscowienie są prawidłowe. Lewa strona samolotu i przód odtworzone ze zdjęć; reszta: wygląd domniemany, względnie rekonstrukcja.

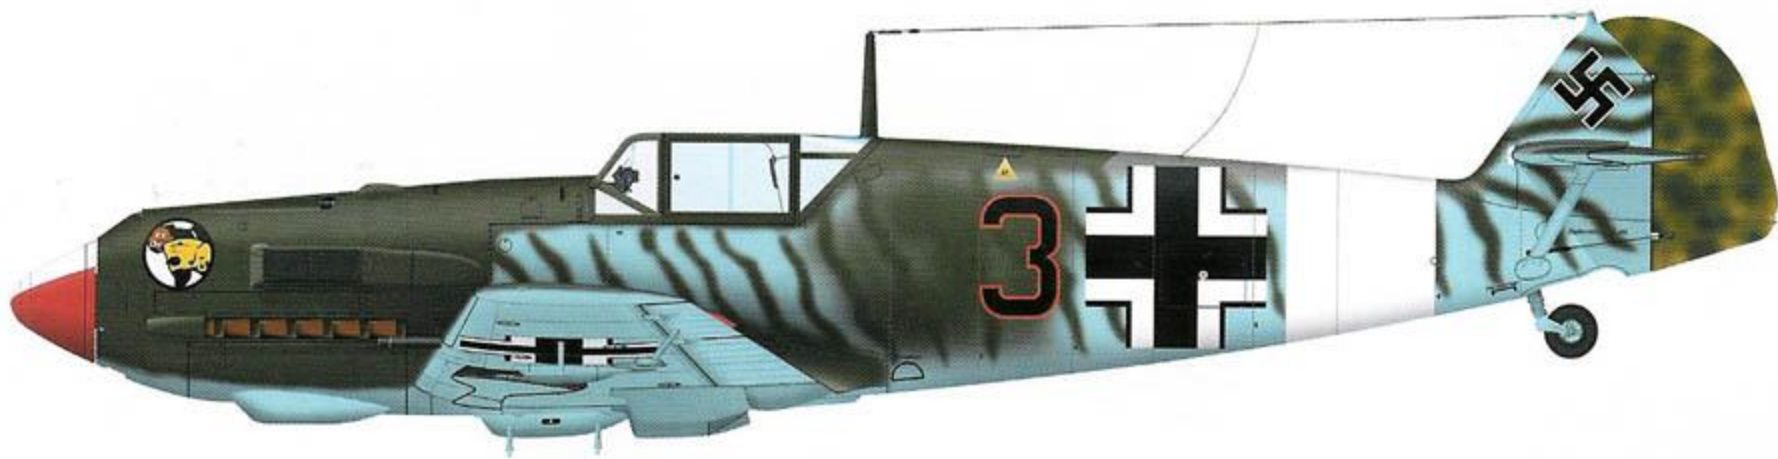
Ten sam samolot już w służbie w I/JG 27 w Afryce wiosną 1941 roku. Tutaj jest to już Me 109 E-7/trop, który po modernizacji został całkowicie przemalowany w swej czołowej części. Rejon numeru taktycznego został z kolei zamalowany zapewne w jednostce, a więc już po odebraniu samolotu przez I/JG 27. Dolna część okapotowania silnika niemal na pewno była w kolorze RLM 76. Główny układ kamuflażu samolotu pozostał jednak bez zmian. Wygląd lewej strony samolotu odtworzono ze zdjęcia; wygląd statecznika pionowego — domniemany.

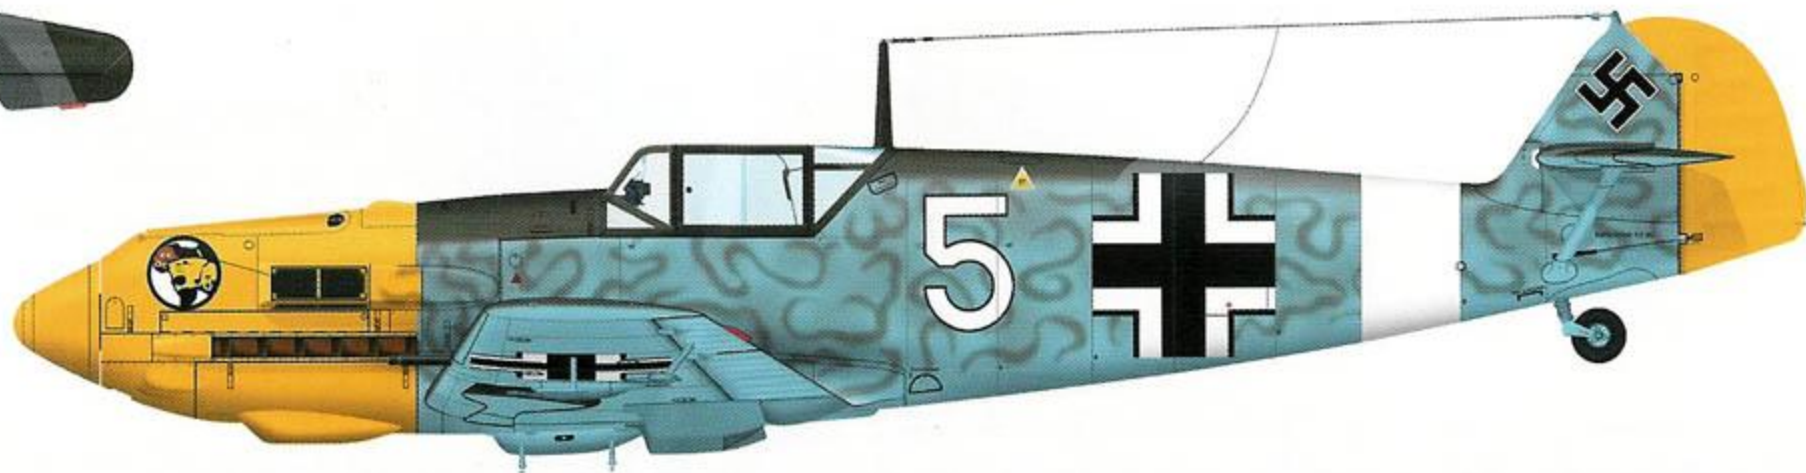
Me 109 E-7/trop z 1./JG 27, wiosna 1941 roku w Afryce.
Samolot miał niestandardowe zawijasy na boku kadłuba,
ale cała reszta malowania była „w normie”: 74/75/76.

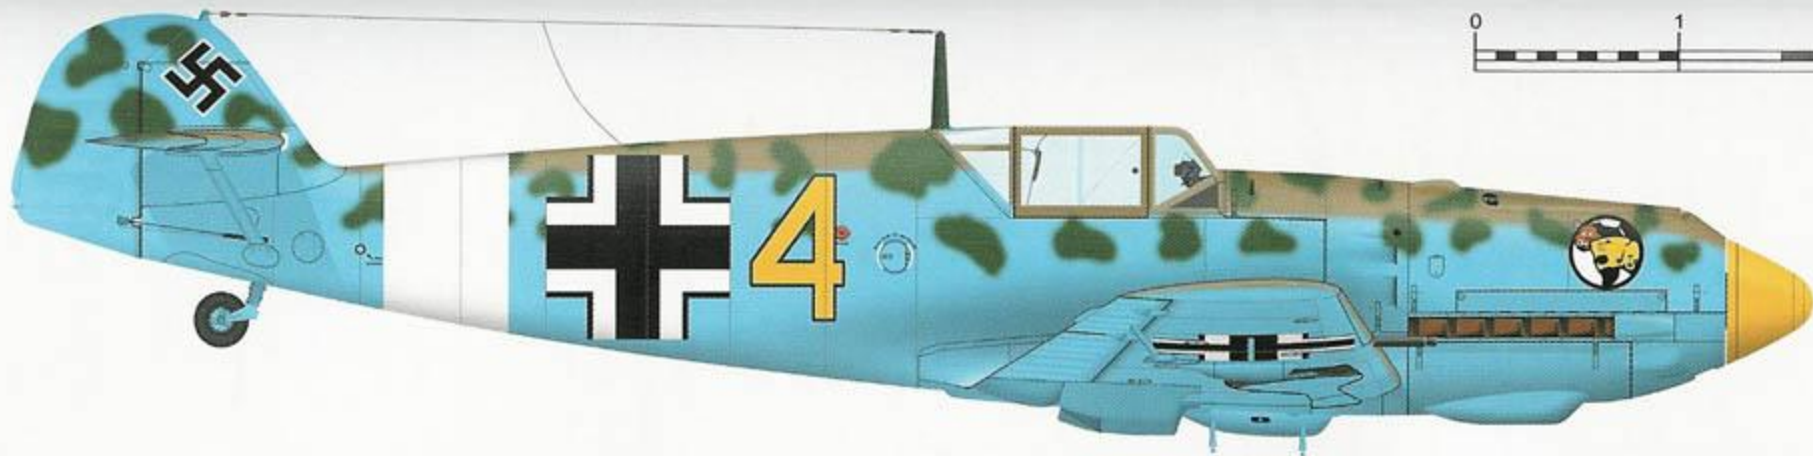
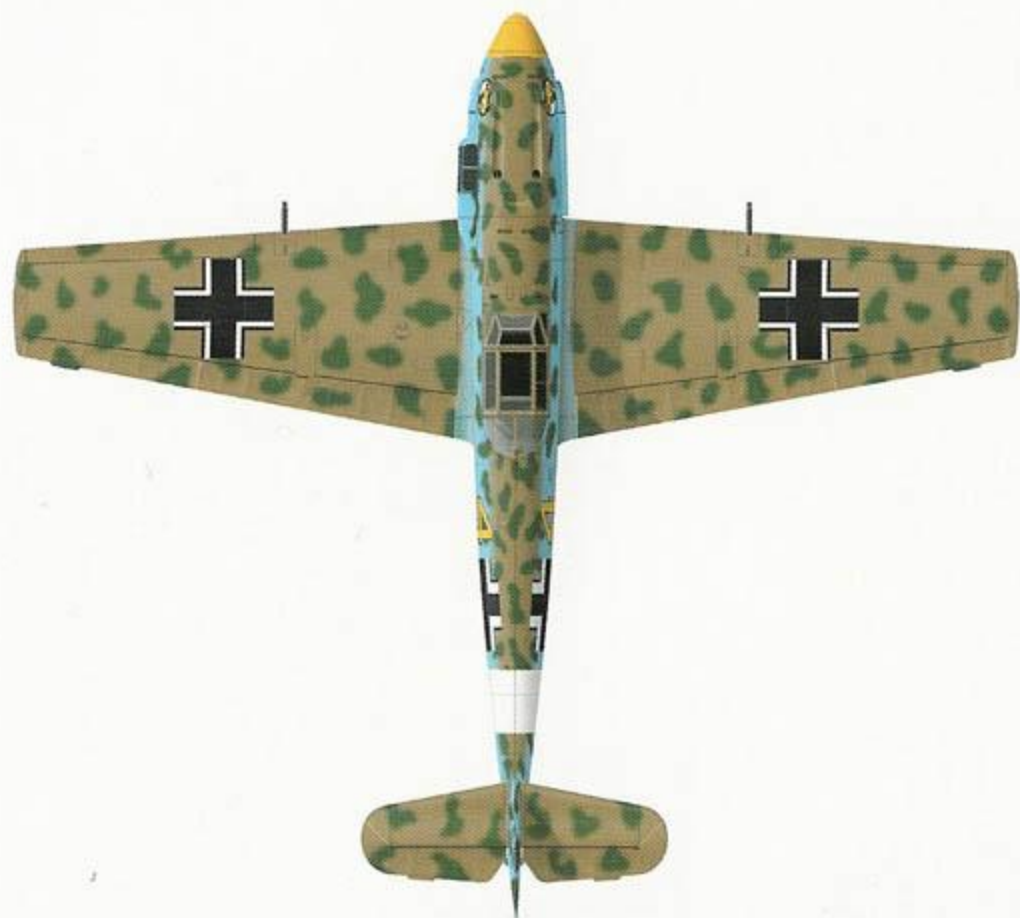
Me 109 E-7/trop z 3./JG 27, dzięki któremu jest możliwe datowanie zmiany „munduru” na Messerschmittach I/JG 27 w Afryce (patrz tekst). Tak jak i wiele innych Messerschmittów jednostki, także i ten miał nieco odmienną kolorystykę dolnej części okapotowania silnika. Malowanie ze wszystkich stron odtworzone ze zdjęć.

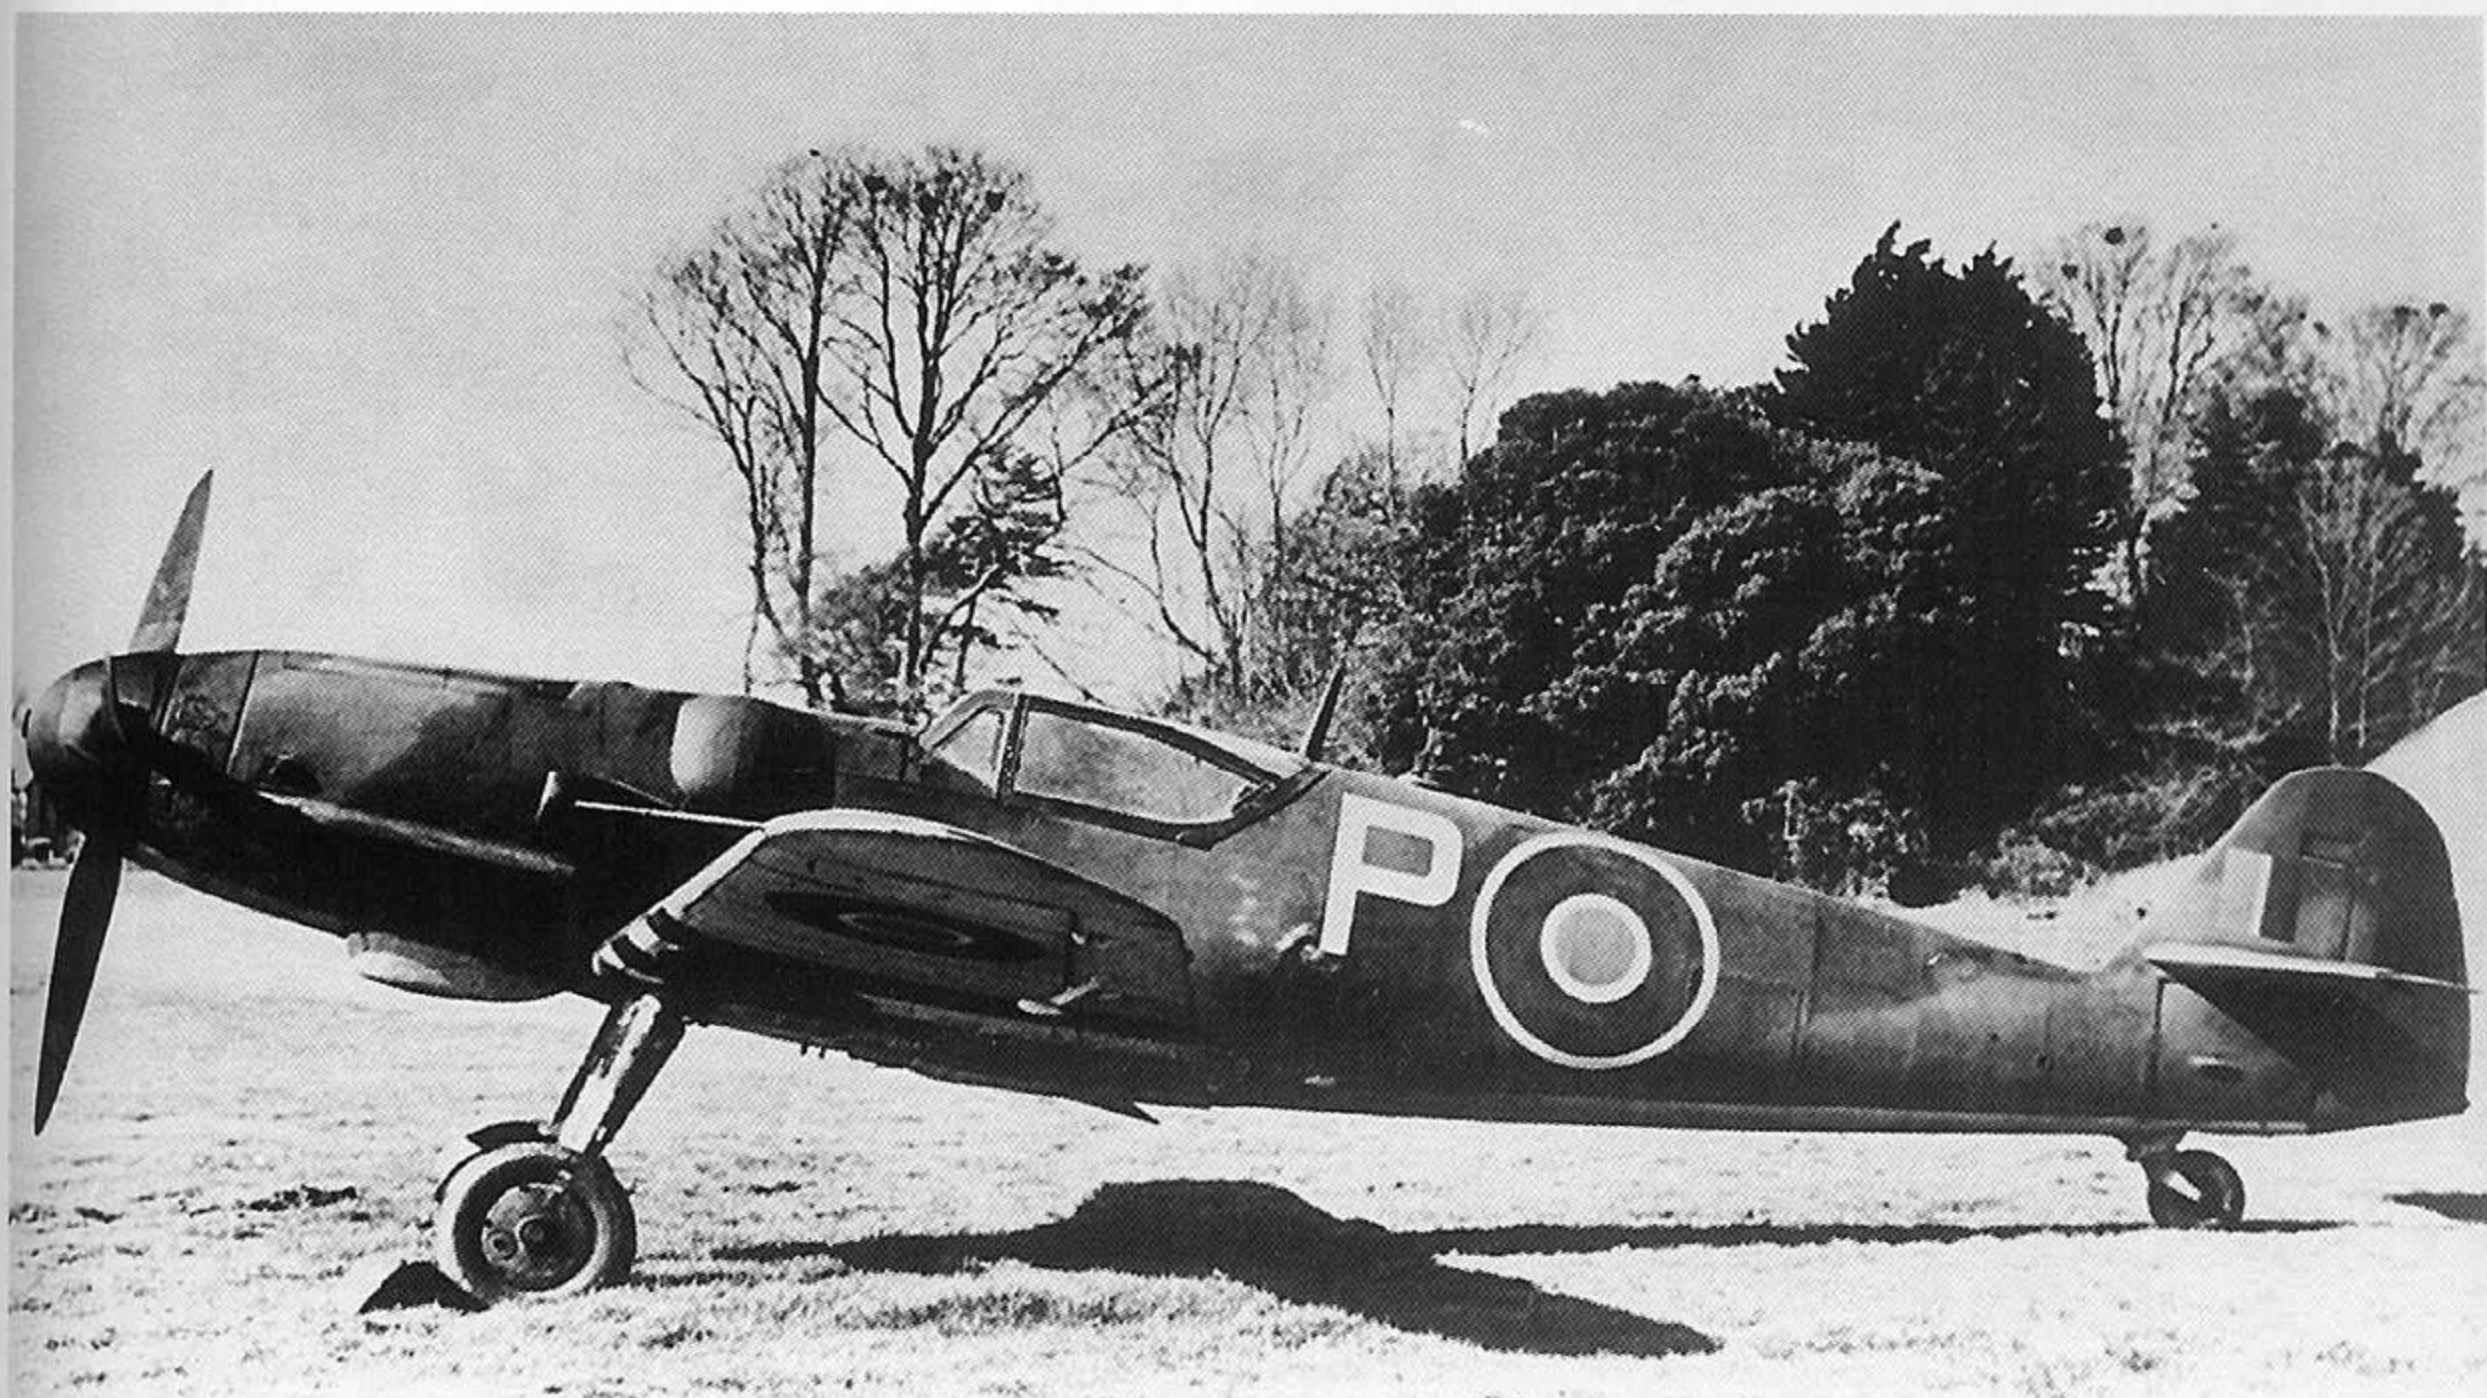
Powyżej: Me 109 G-14/U4 testowany przez Brytyjczyków jesienią 1944 roku nosił typowo brytyjskie malowanie, polegające na pokryciu górnych powierzchni farbami Dark Green oraz Dark Ocean Grey. Warto zwrócić uwagę, że na skrzydłach naniesiono pasy inwazyjne, a na kadłubie literę P od słowa prototyp. Samolot został zarejestrowany jako VD358. Warto zwrócić uwagę, że samolot miał dwubarwny kołpak. Tyl-na część została na pewno pokryta RLM 70, natomiast kolor przedniej można tylko zgadywać (niebieski?). (MAP)
