ROBERT MICHULEC

MONOGRAFIE LOTNICZE

MESSERSCHMITT

Me 109

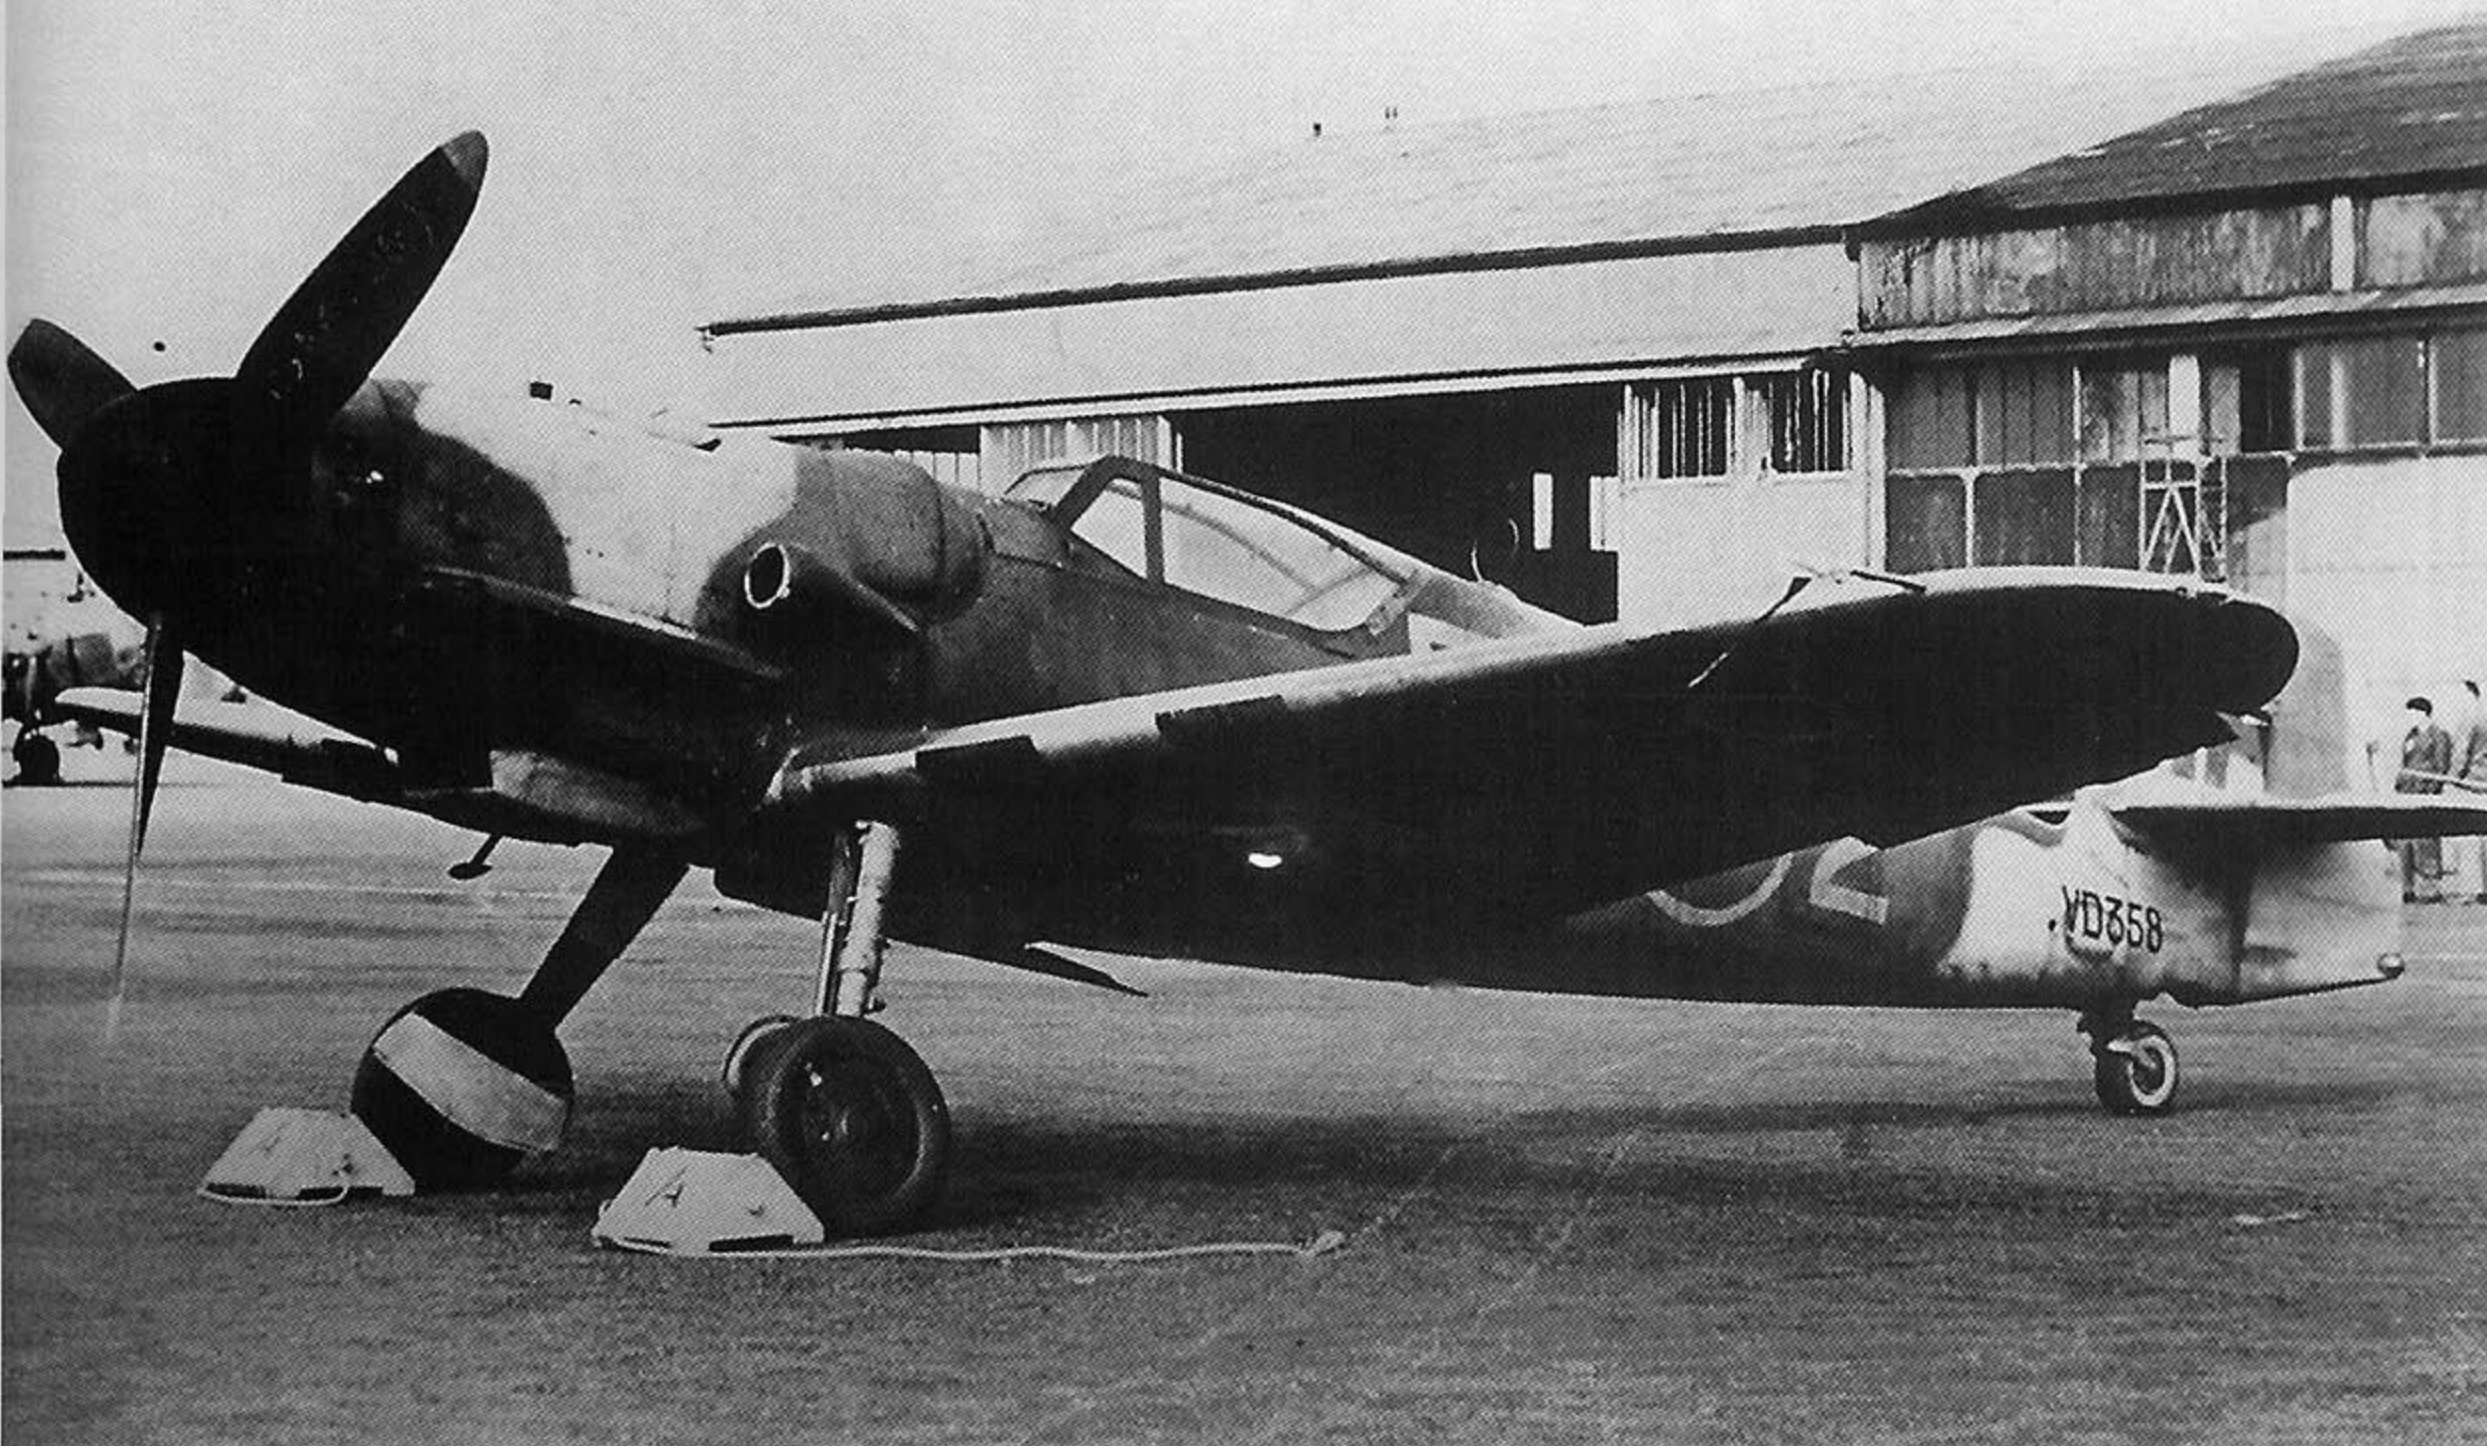
Ten sam samolot z naniesionymi nań pasami inwazyjnymi i nowym typem brytyjskiego kamuflażu deformującego, naniesionym chyba dopiero w 1945 roku. Tak wyglądał samolot, gdy eksponowano go na wystawie zdobycznego sprzętu, otwartej w jakiś czas po zakończeniu wojny. (MAP)

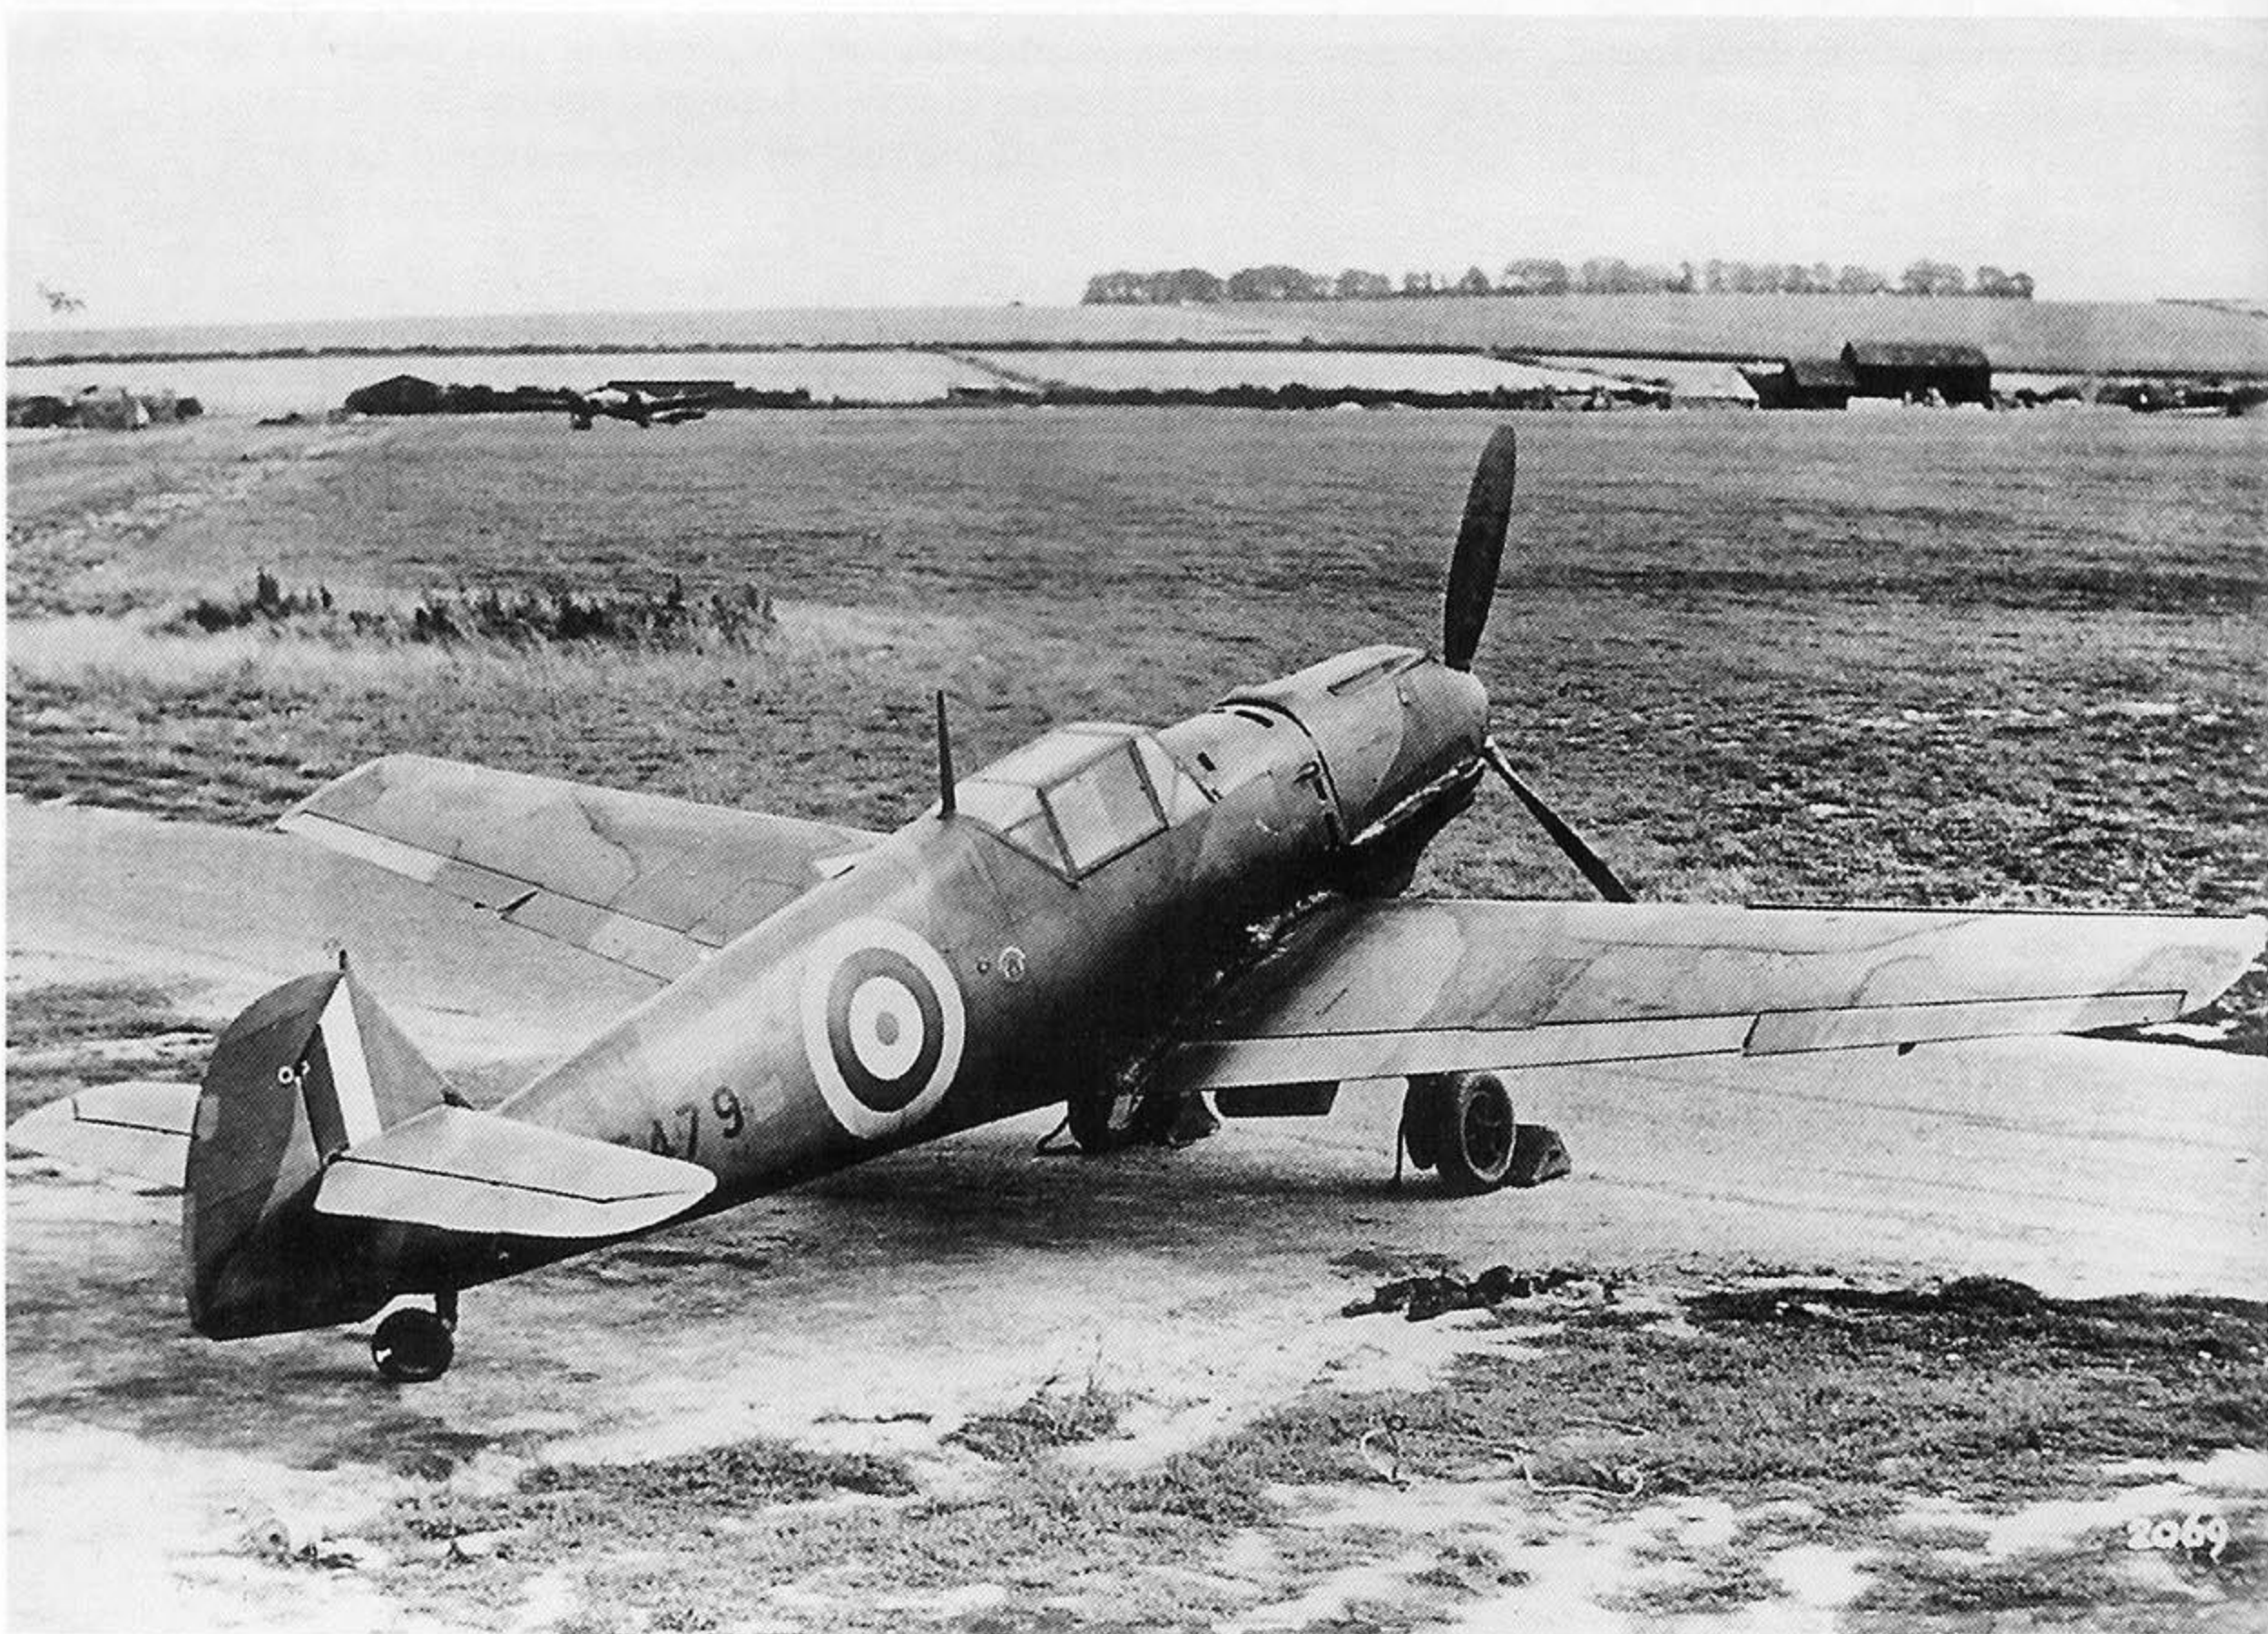
Powyżej i poniżej: Me 109 E-3, W.Nr. 1034 zdobyty we Francji, a następnie testowany w Anglii, gdzie otrzymał angielski brązowo-zielony kamuflaż oraz „serial” AE479.

Nie minął miesiąc, a Francuzi zdobyli następnego Messerschmitta. Tym razem — 22 listopada — w ich ręce wpadł Me 109 E-3, W.Nr 1304, biała 14-ka z I/JG 76, którego Fw. Karl Hier posadził w polu po walce z Francuzami. Ten samolot poddano już intensywniejszym badaniom. Po nich, na początku maja 1940 roku, odesłano go do Anglii, gdzie nadano mu „serial” AE479 i także długo testowano.

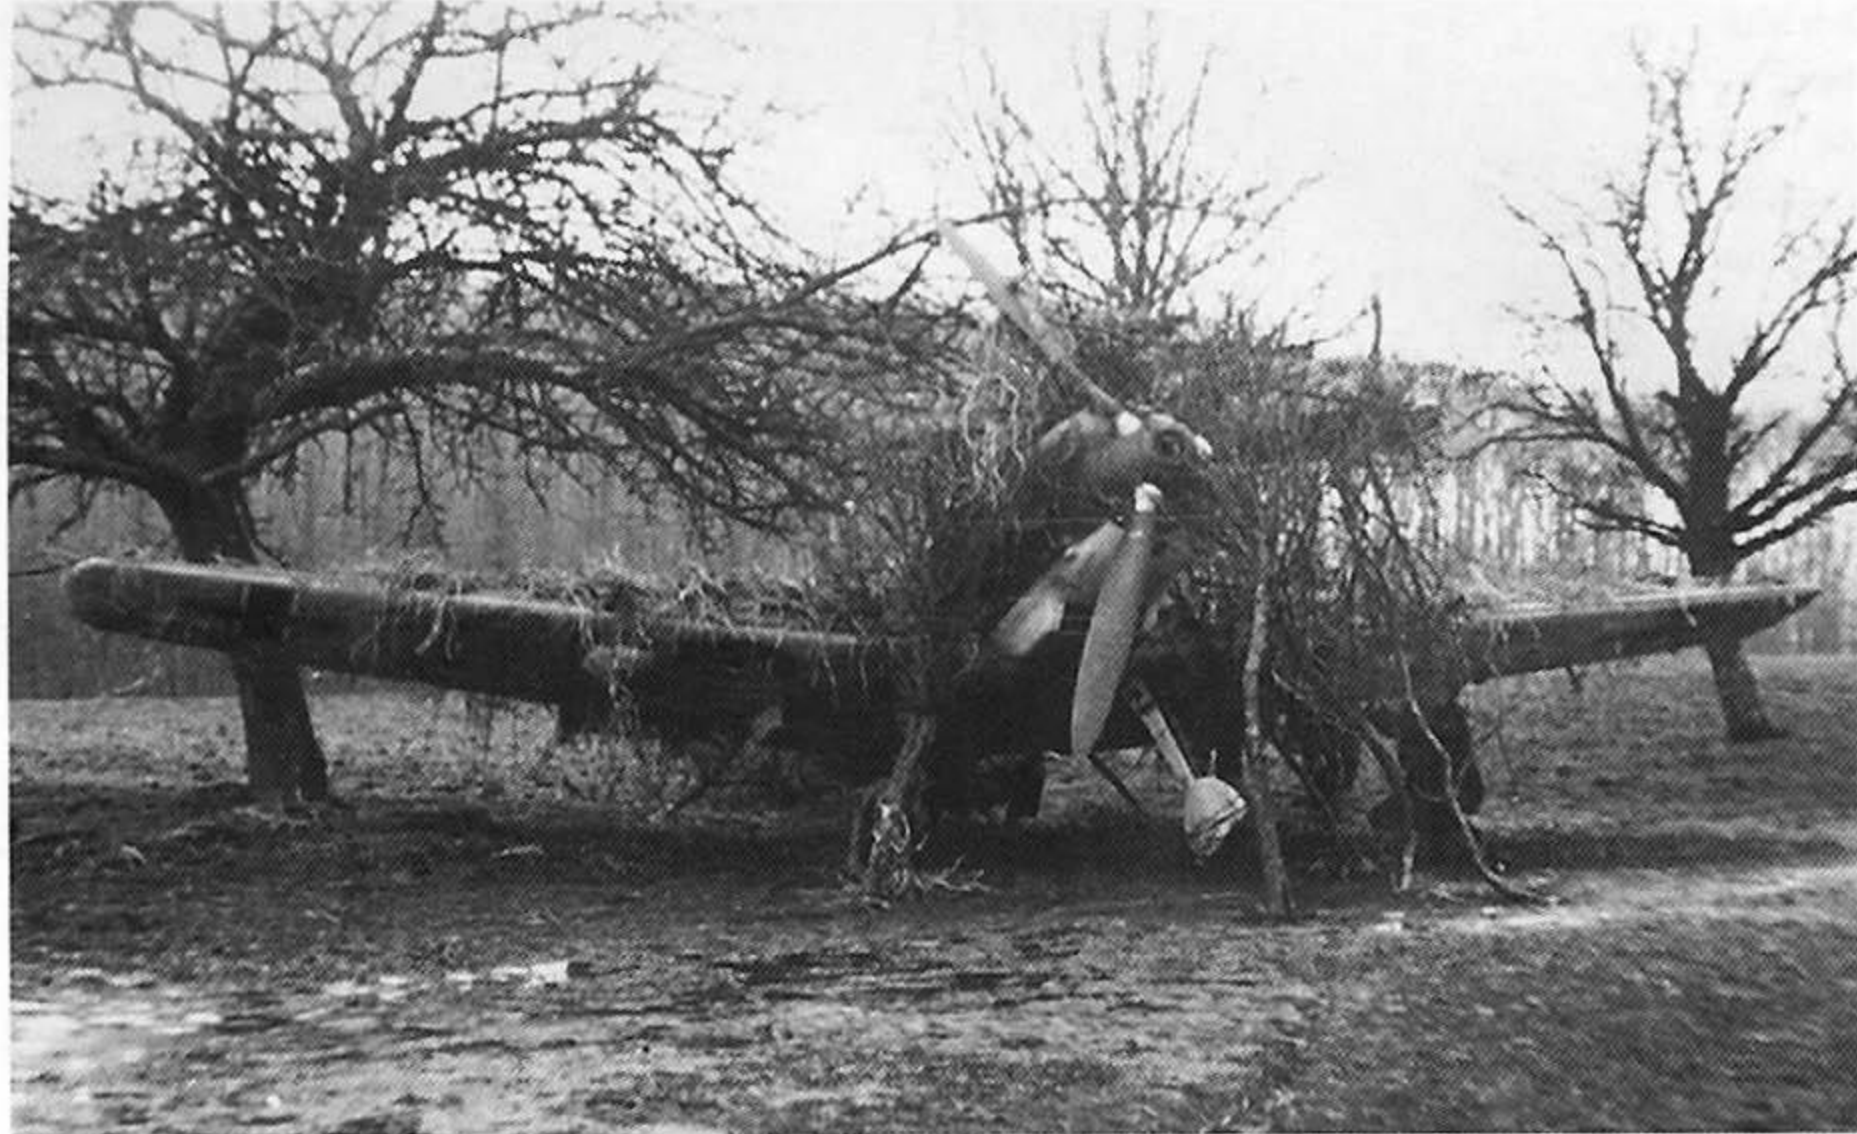
Po lewej i poniżej: Me 109 E-3, W.Nr 1034 niedługo po wylądowaniu na terytorium kontrolowanym przez Francuzów wiosną 1940 roku. Jak widzimy, maszyna należała do 1. Staffel późniejszego I/JG 54. Samolot nie miał żadnych istotnych śladów uszkodzeń, a pilotowi udało się nawet wylądować w terenie z wyciągniętym podwoziem. Maszyna miała wciąż jeszcze stary typ oznakowania, choć krzyże na dolnej powierzchni skrzydeł były już dużych rozmiarów. Na stateczniku pionowym wyraźnie widać biały W.Nr.

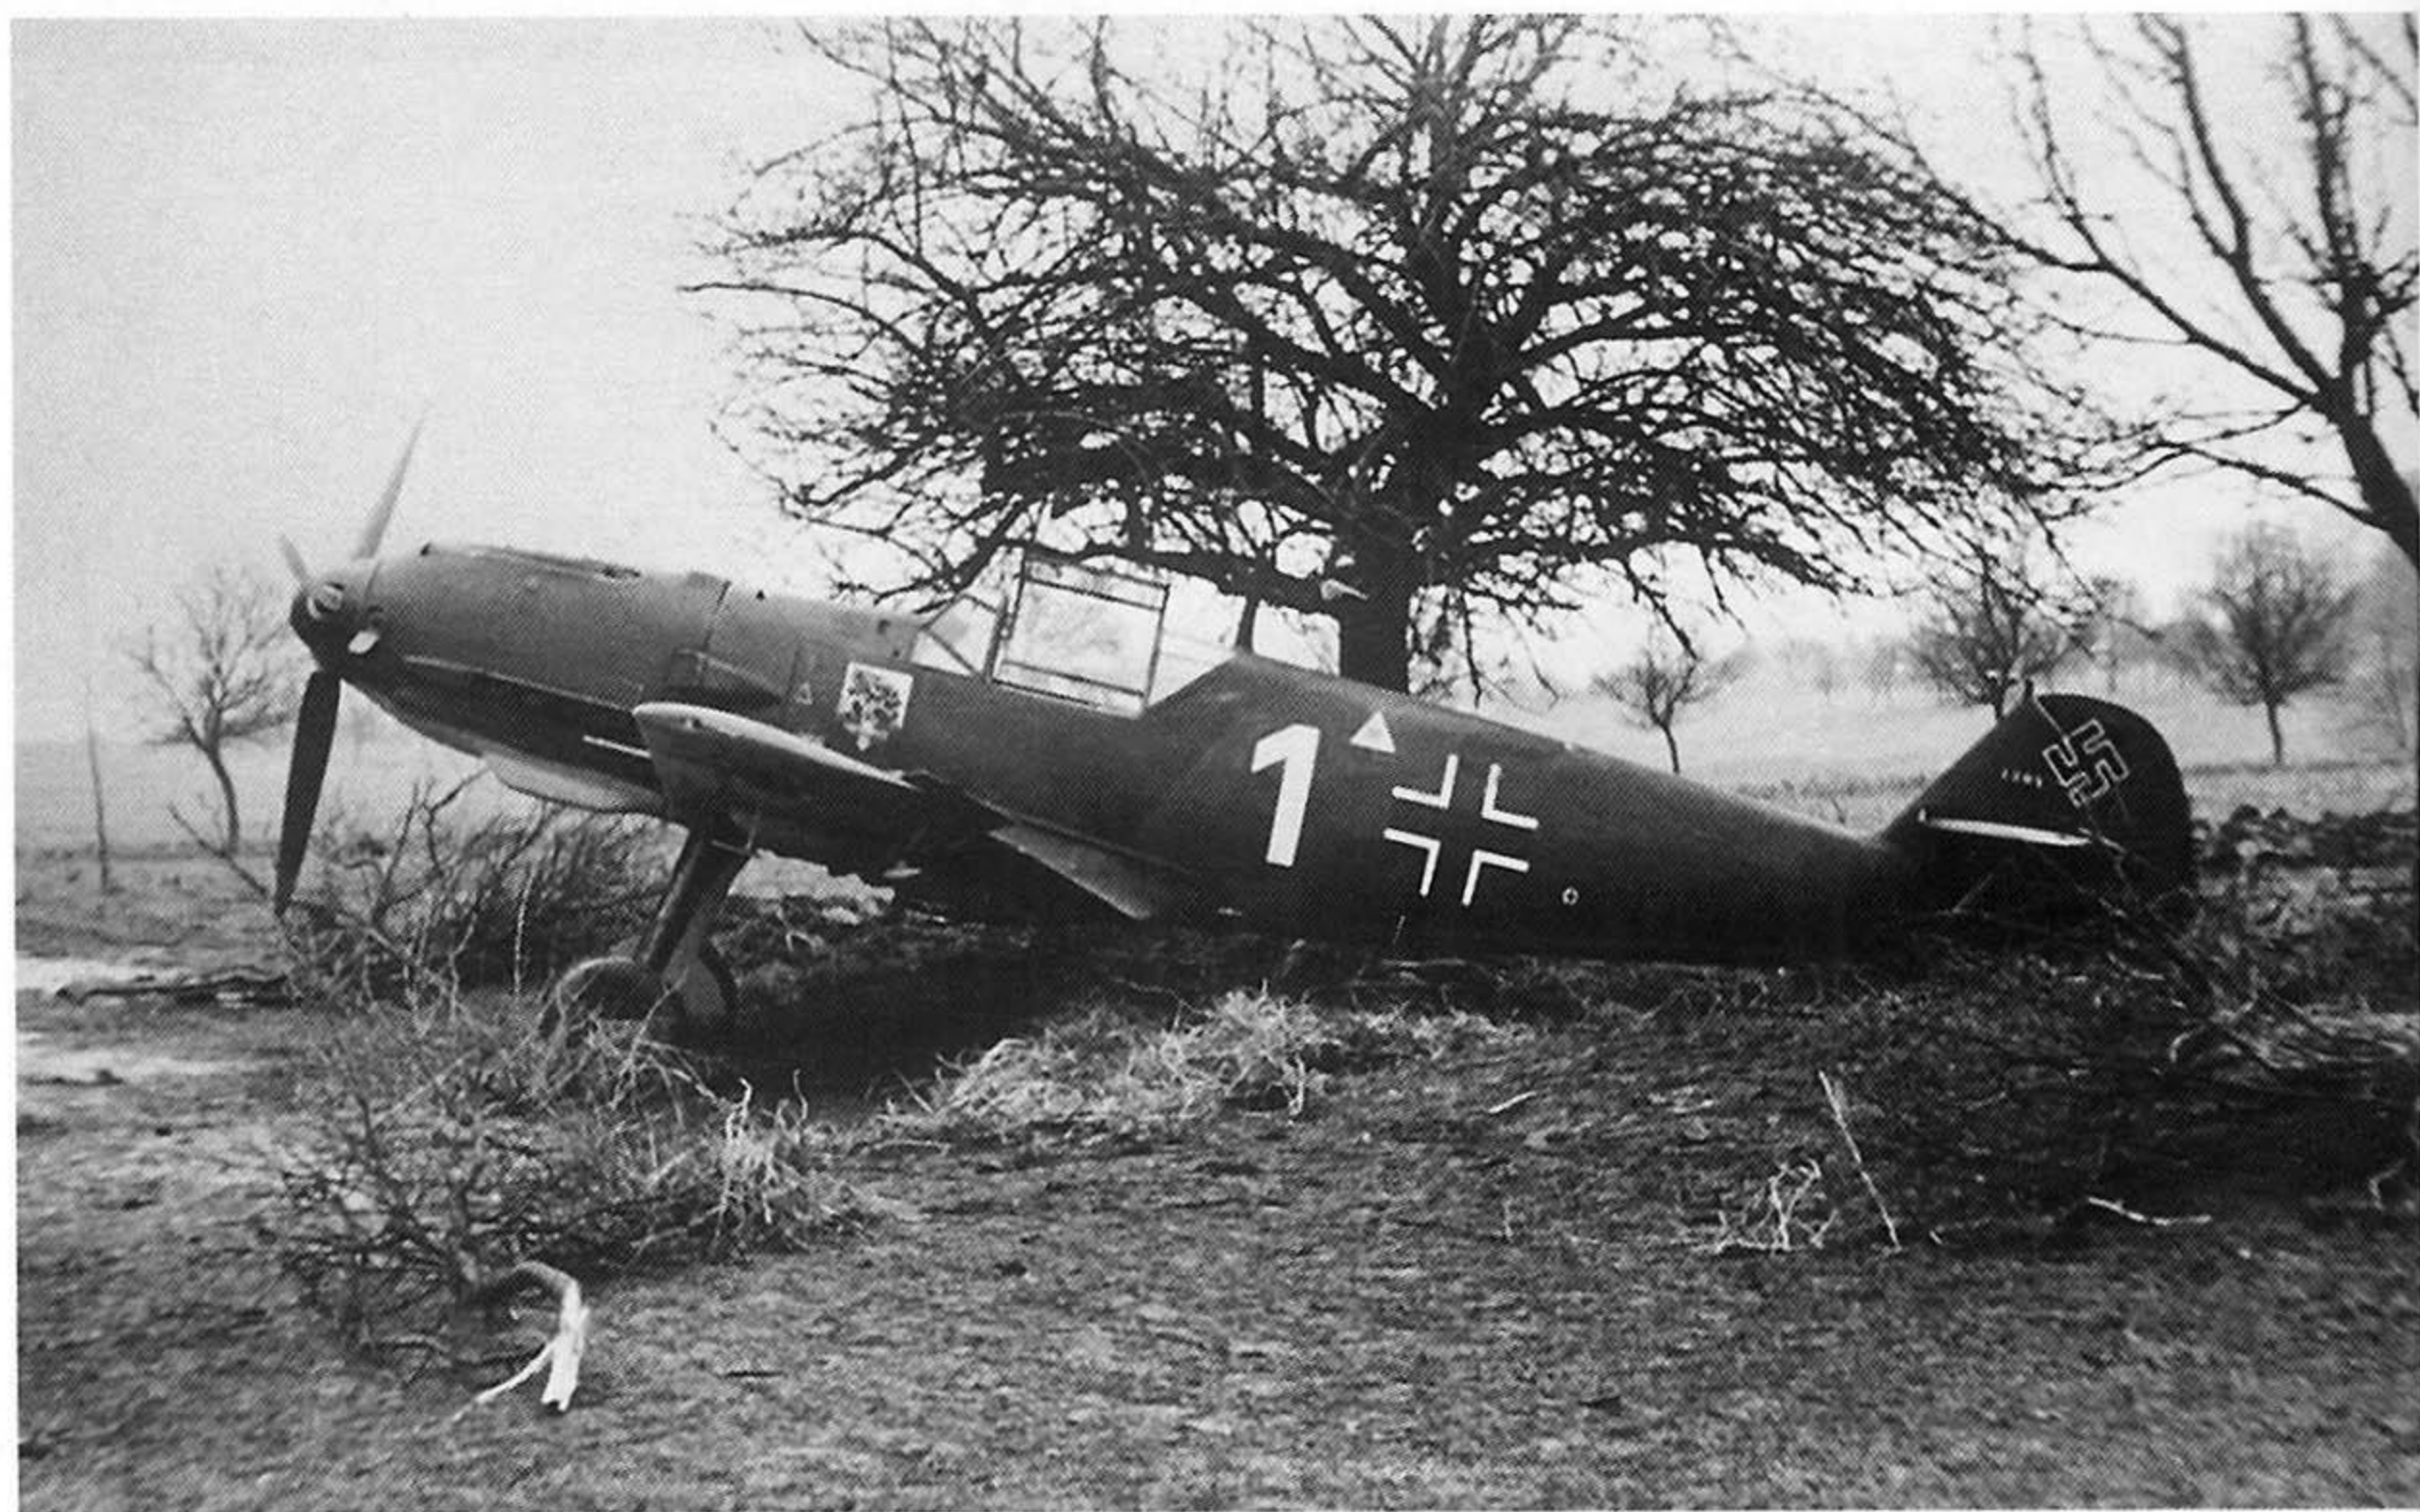
Me 109B zdobyty przez wojska republikańskie w Hiszpanii w 1937 roku został przebadany na miejscu przez Francuzów, a następnie wysłany do NII WWS na intensywne testy. Zdjęcie wykonano właśnie w tej instytucji podczas badania samolotu.
