ROBERT MICHULEC

MONOGRAFIE LOTNICZE

MESSERSCHMITT

Me 109

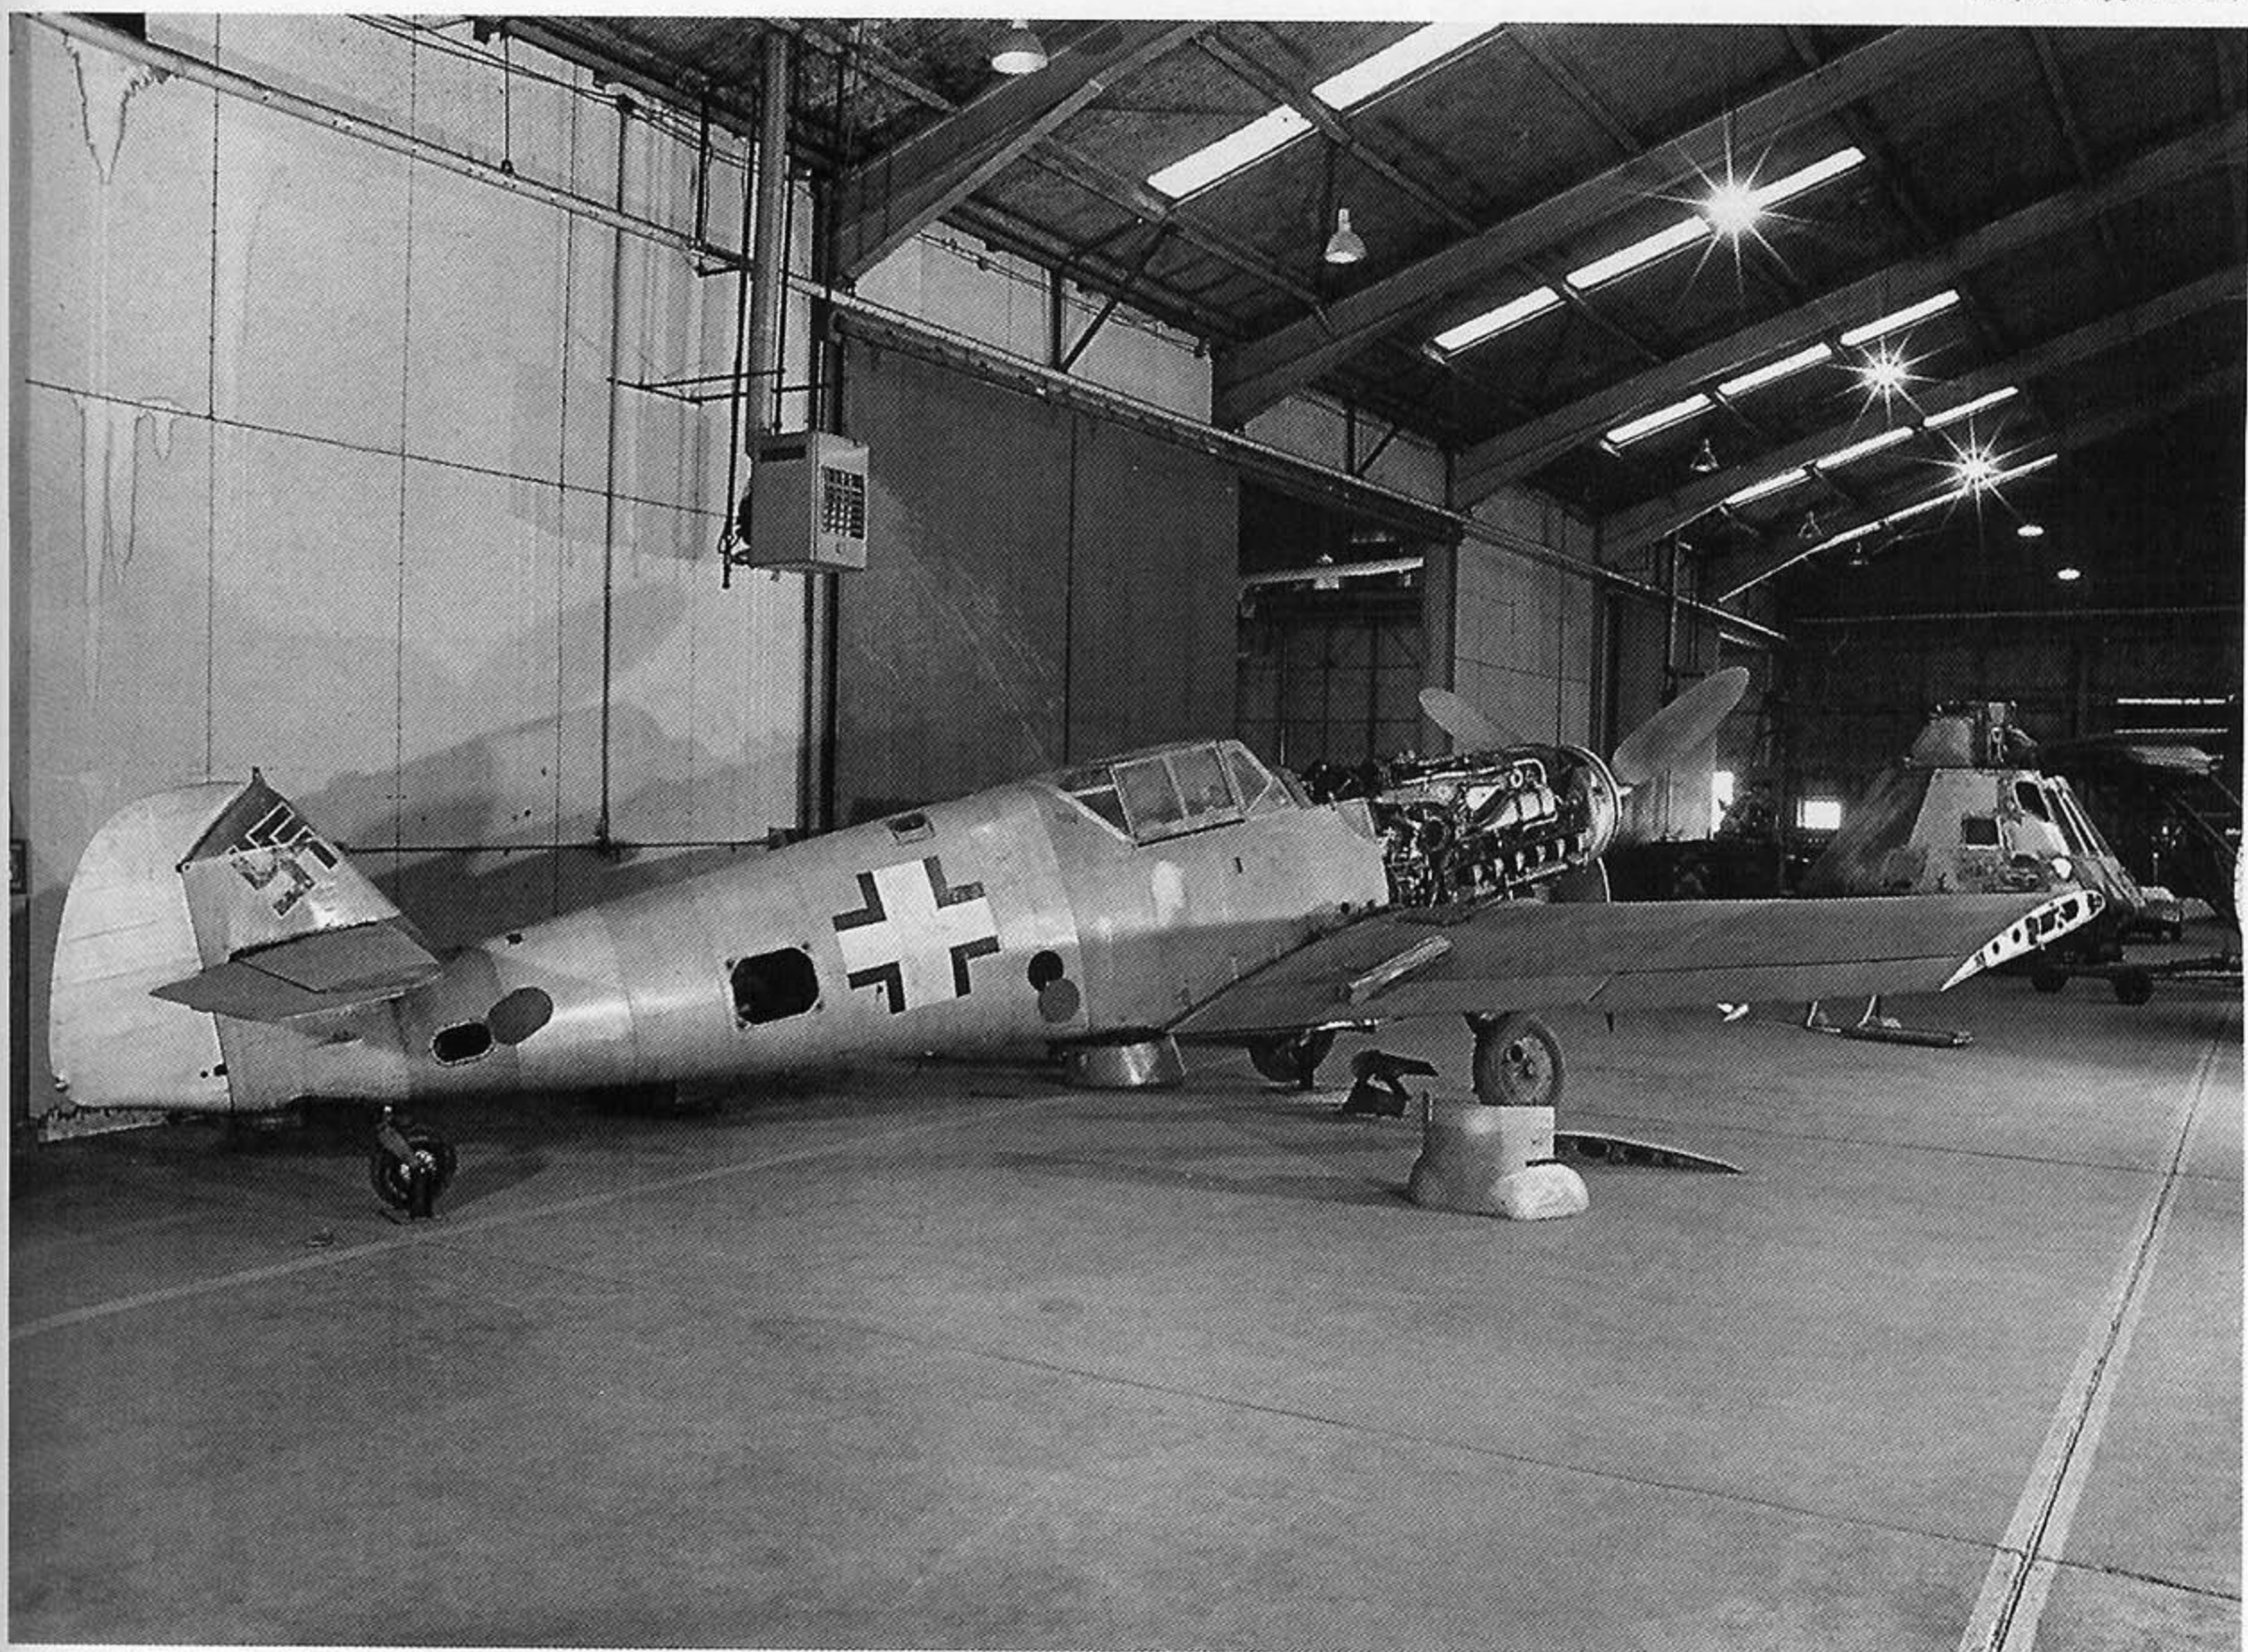
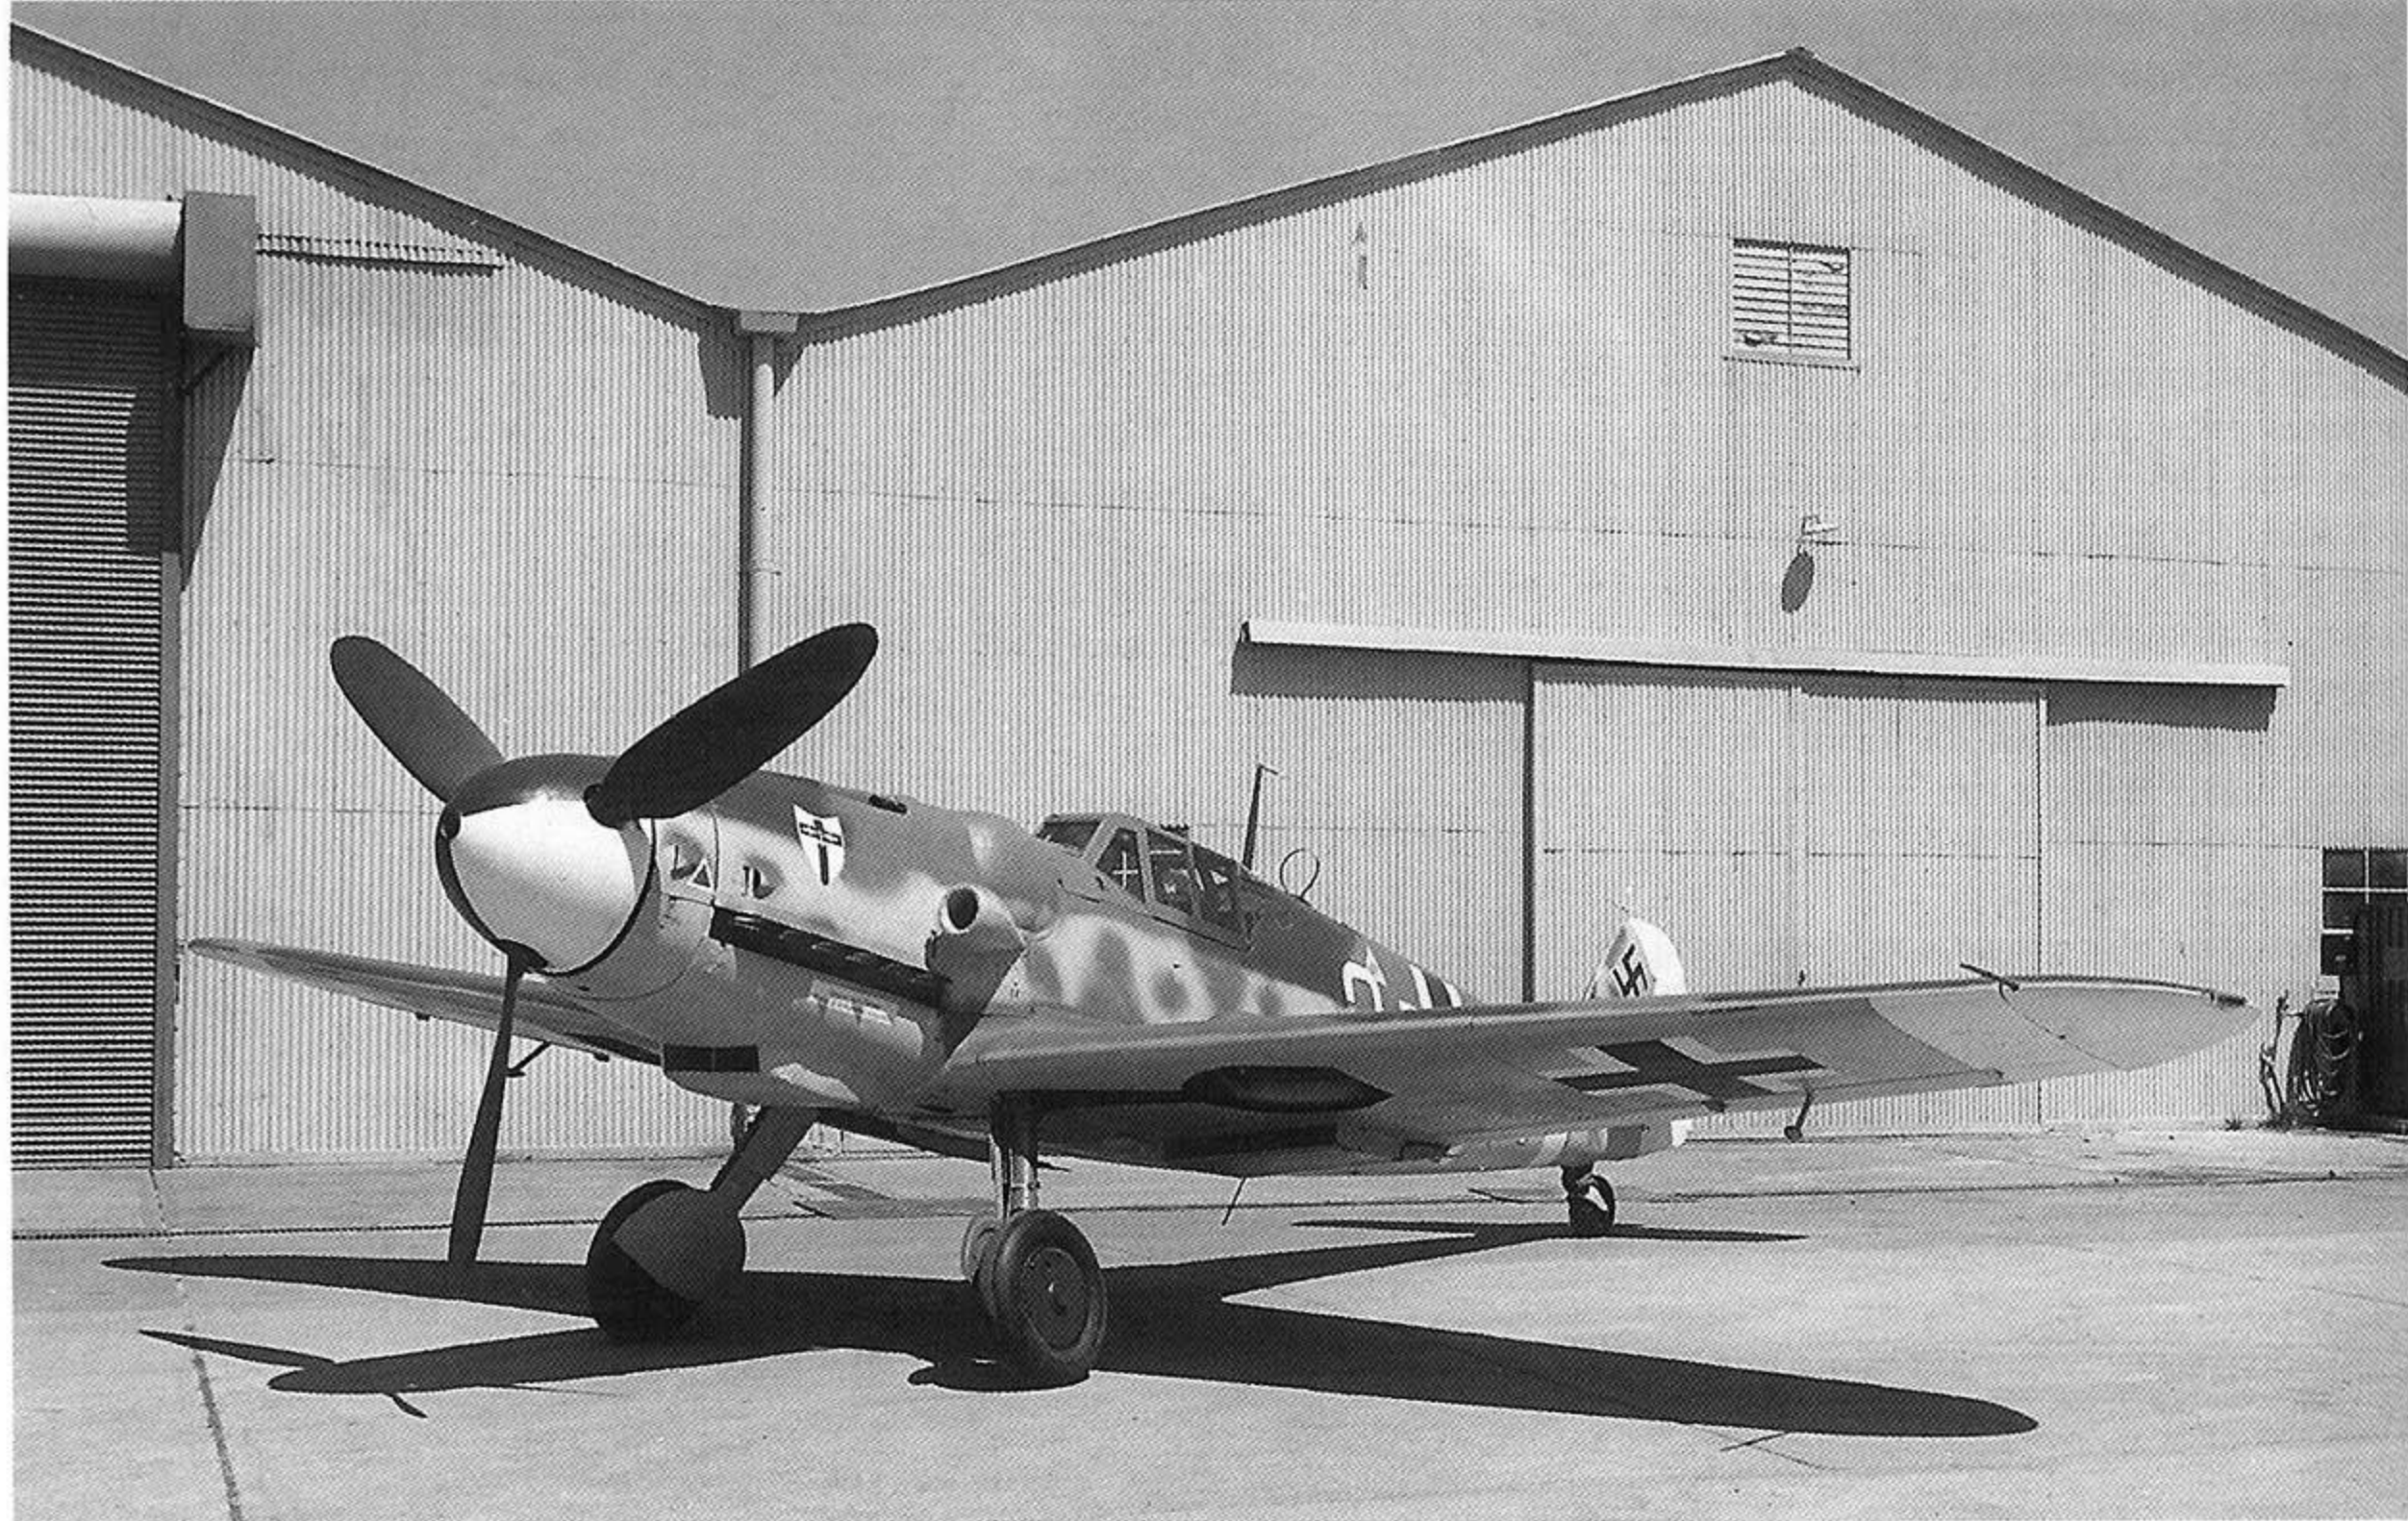
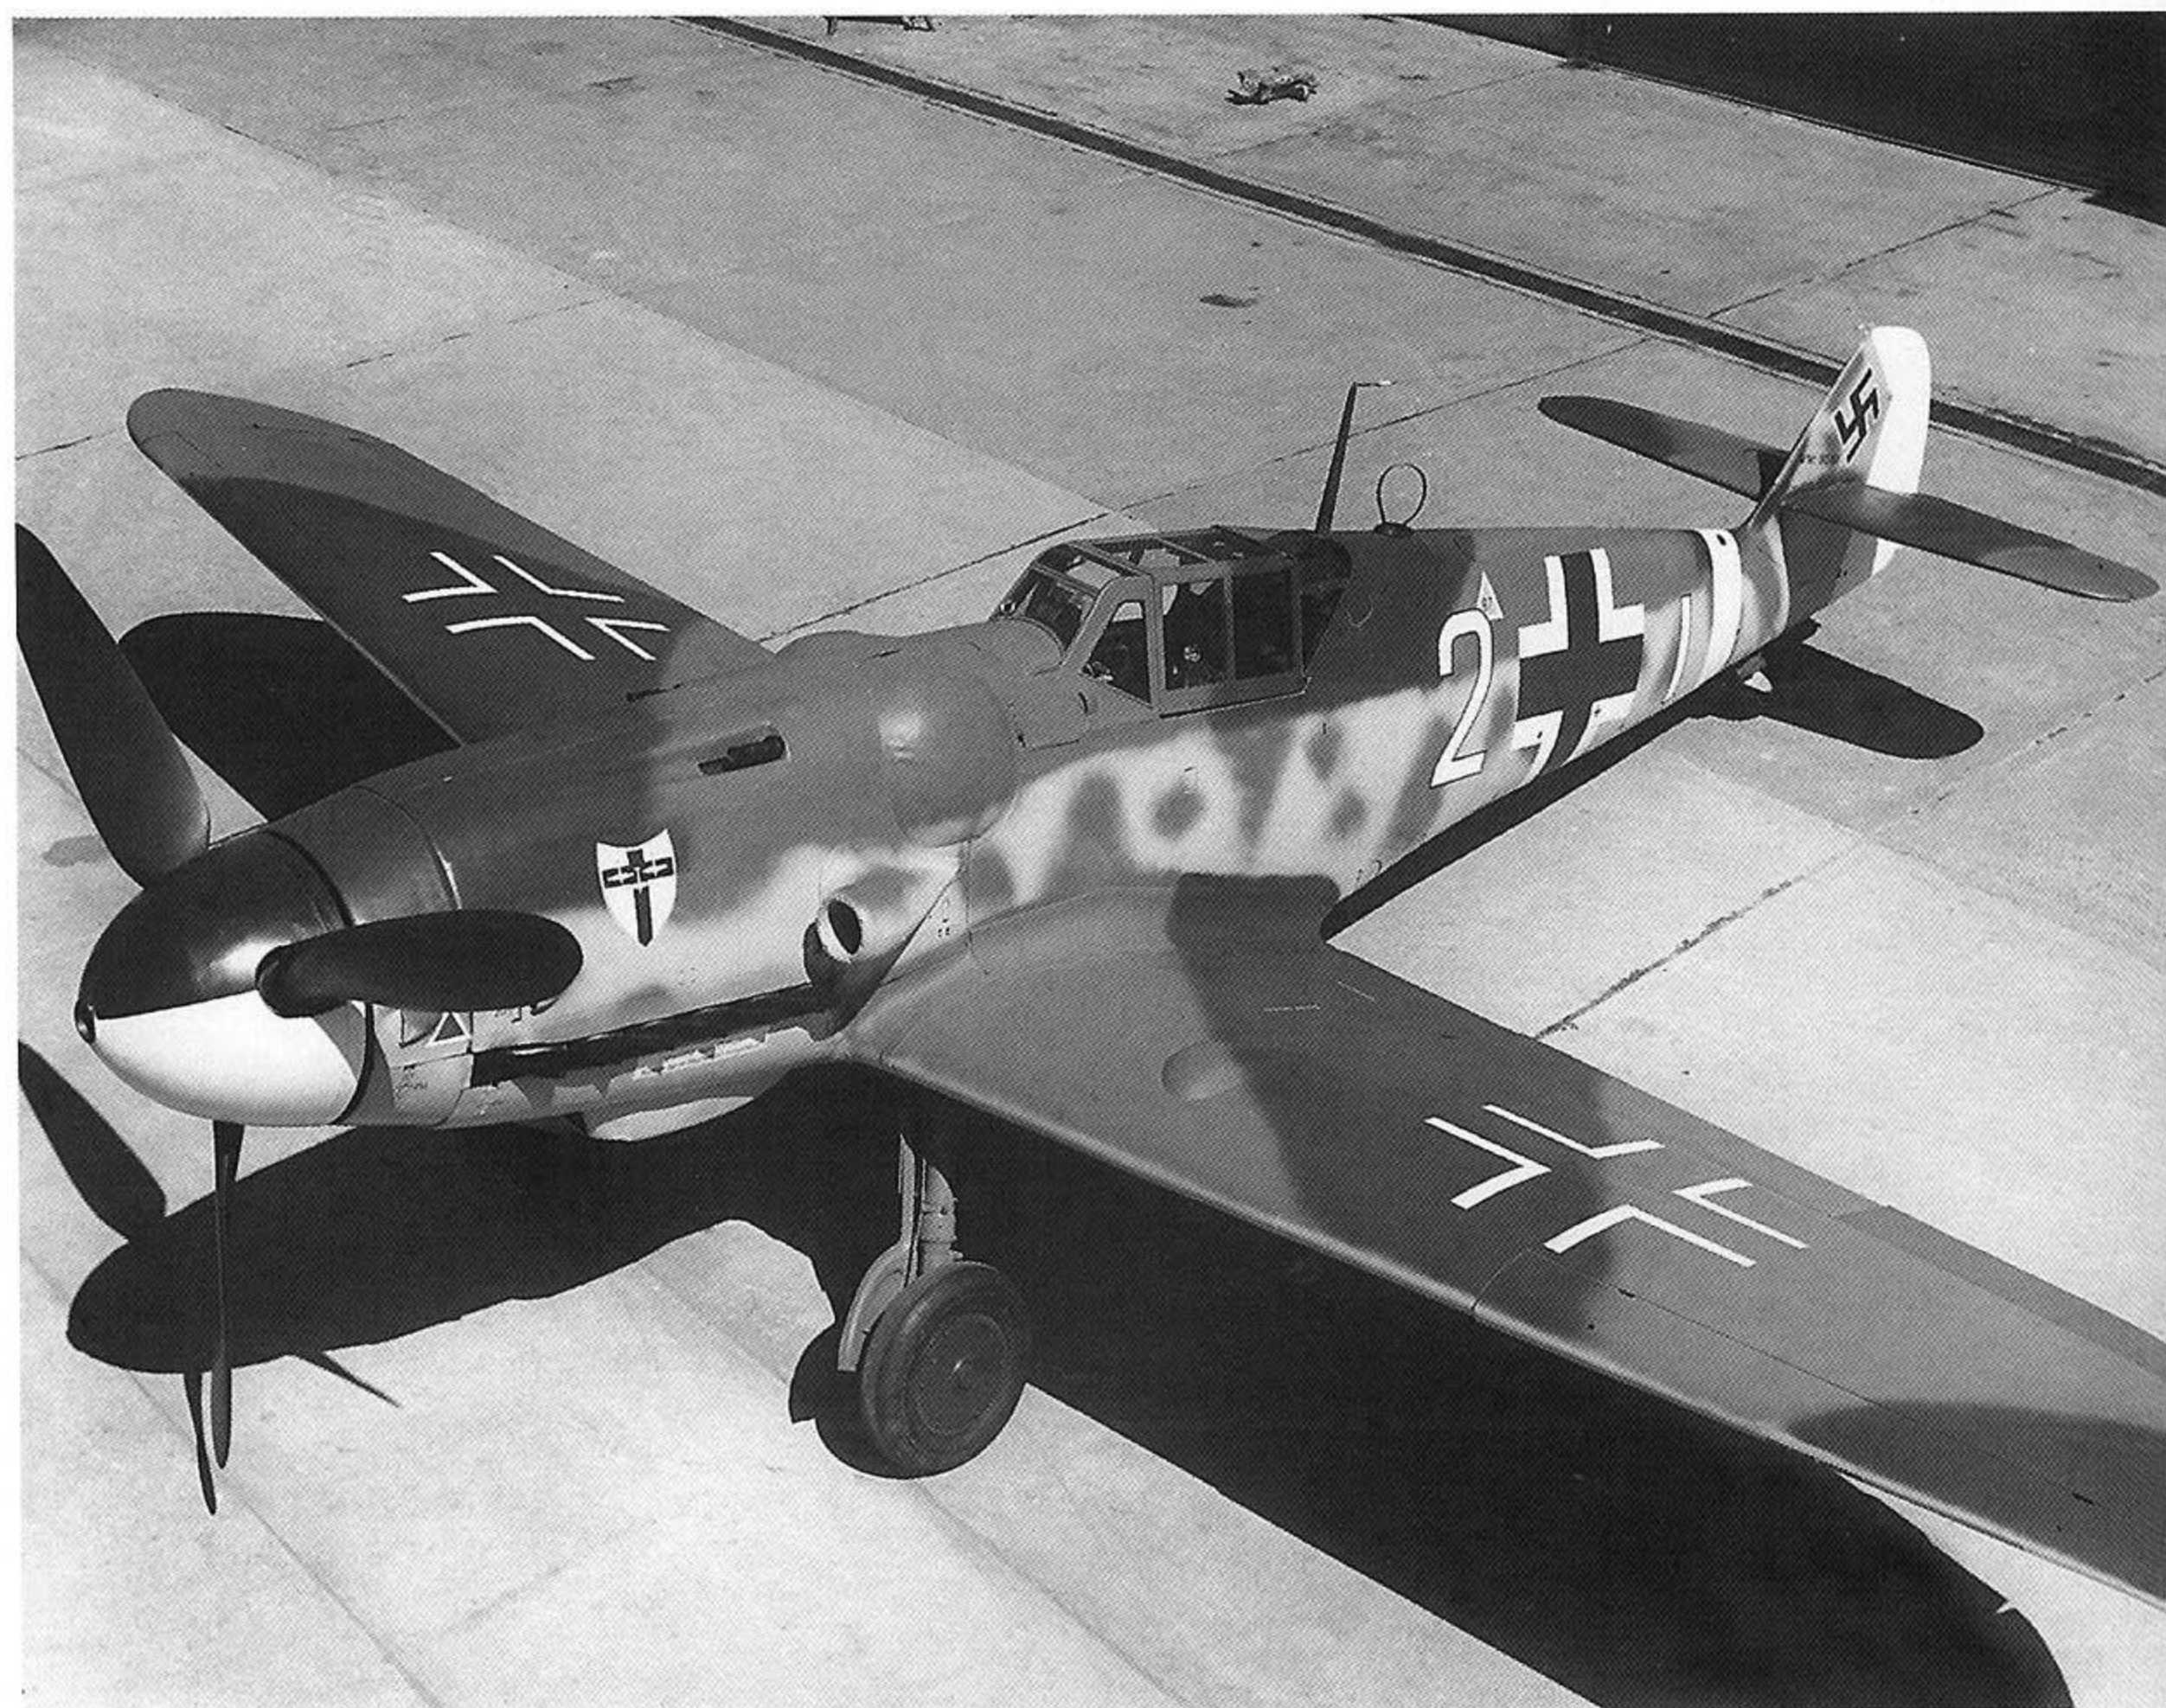
Ta i następna strona: Zdjęcia Me 109 G-6, W.Nr. 160163 w barwach I/JG 27, bardzo starannie odrestaurowanego przez Amerykanów w latach 1970. Na zdjęciu poniżej samolot jeszcze w trakcie prac renowacyjnych, na następnej stronie widzimy już efekt finalny, Samolot jest obecnie „na stanie” NASM w Waszyngtonie.

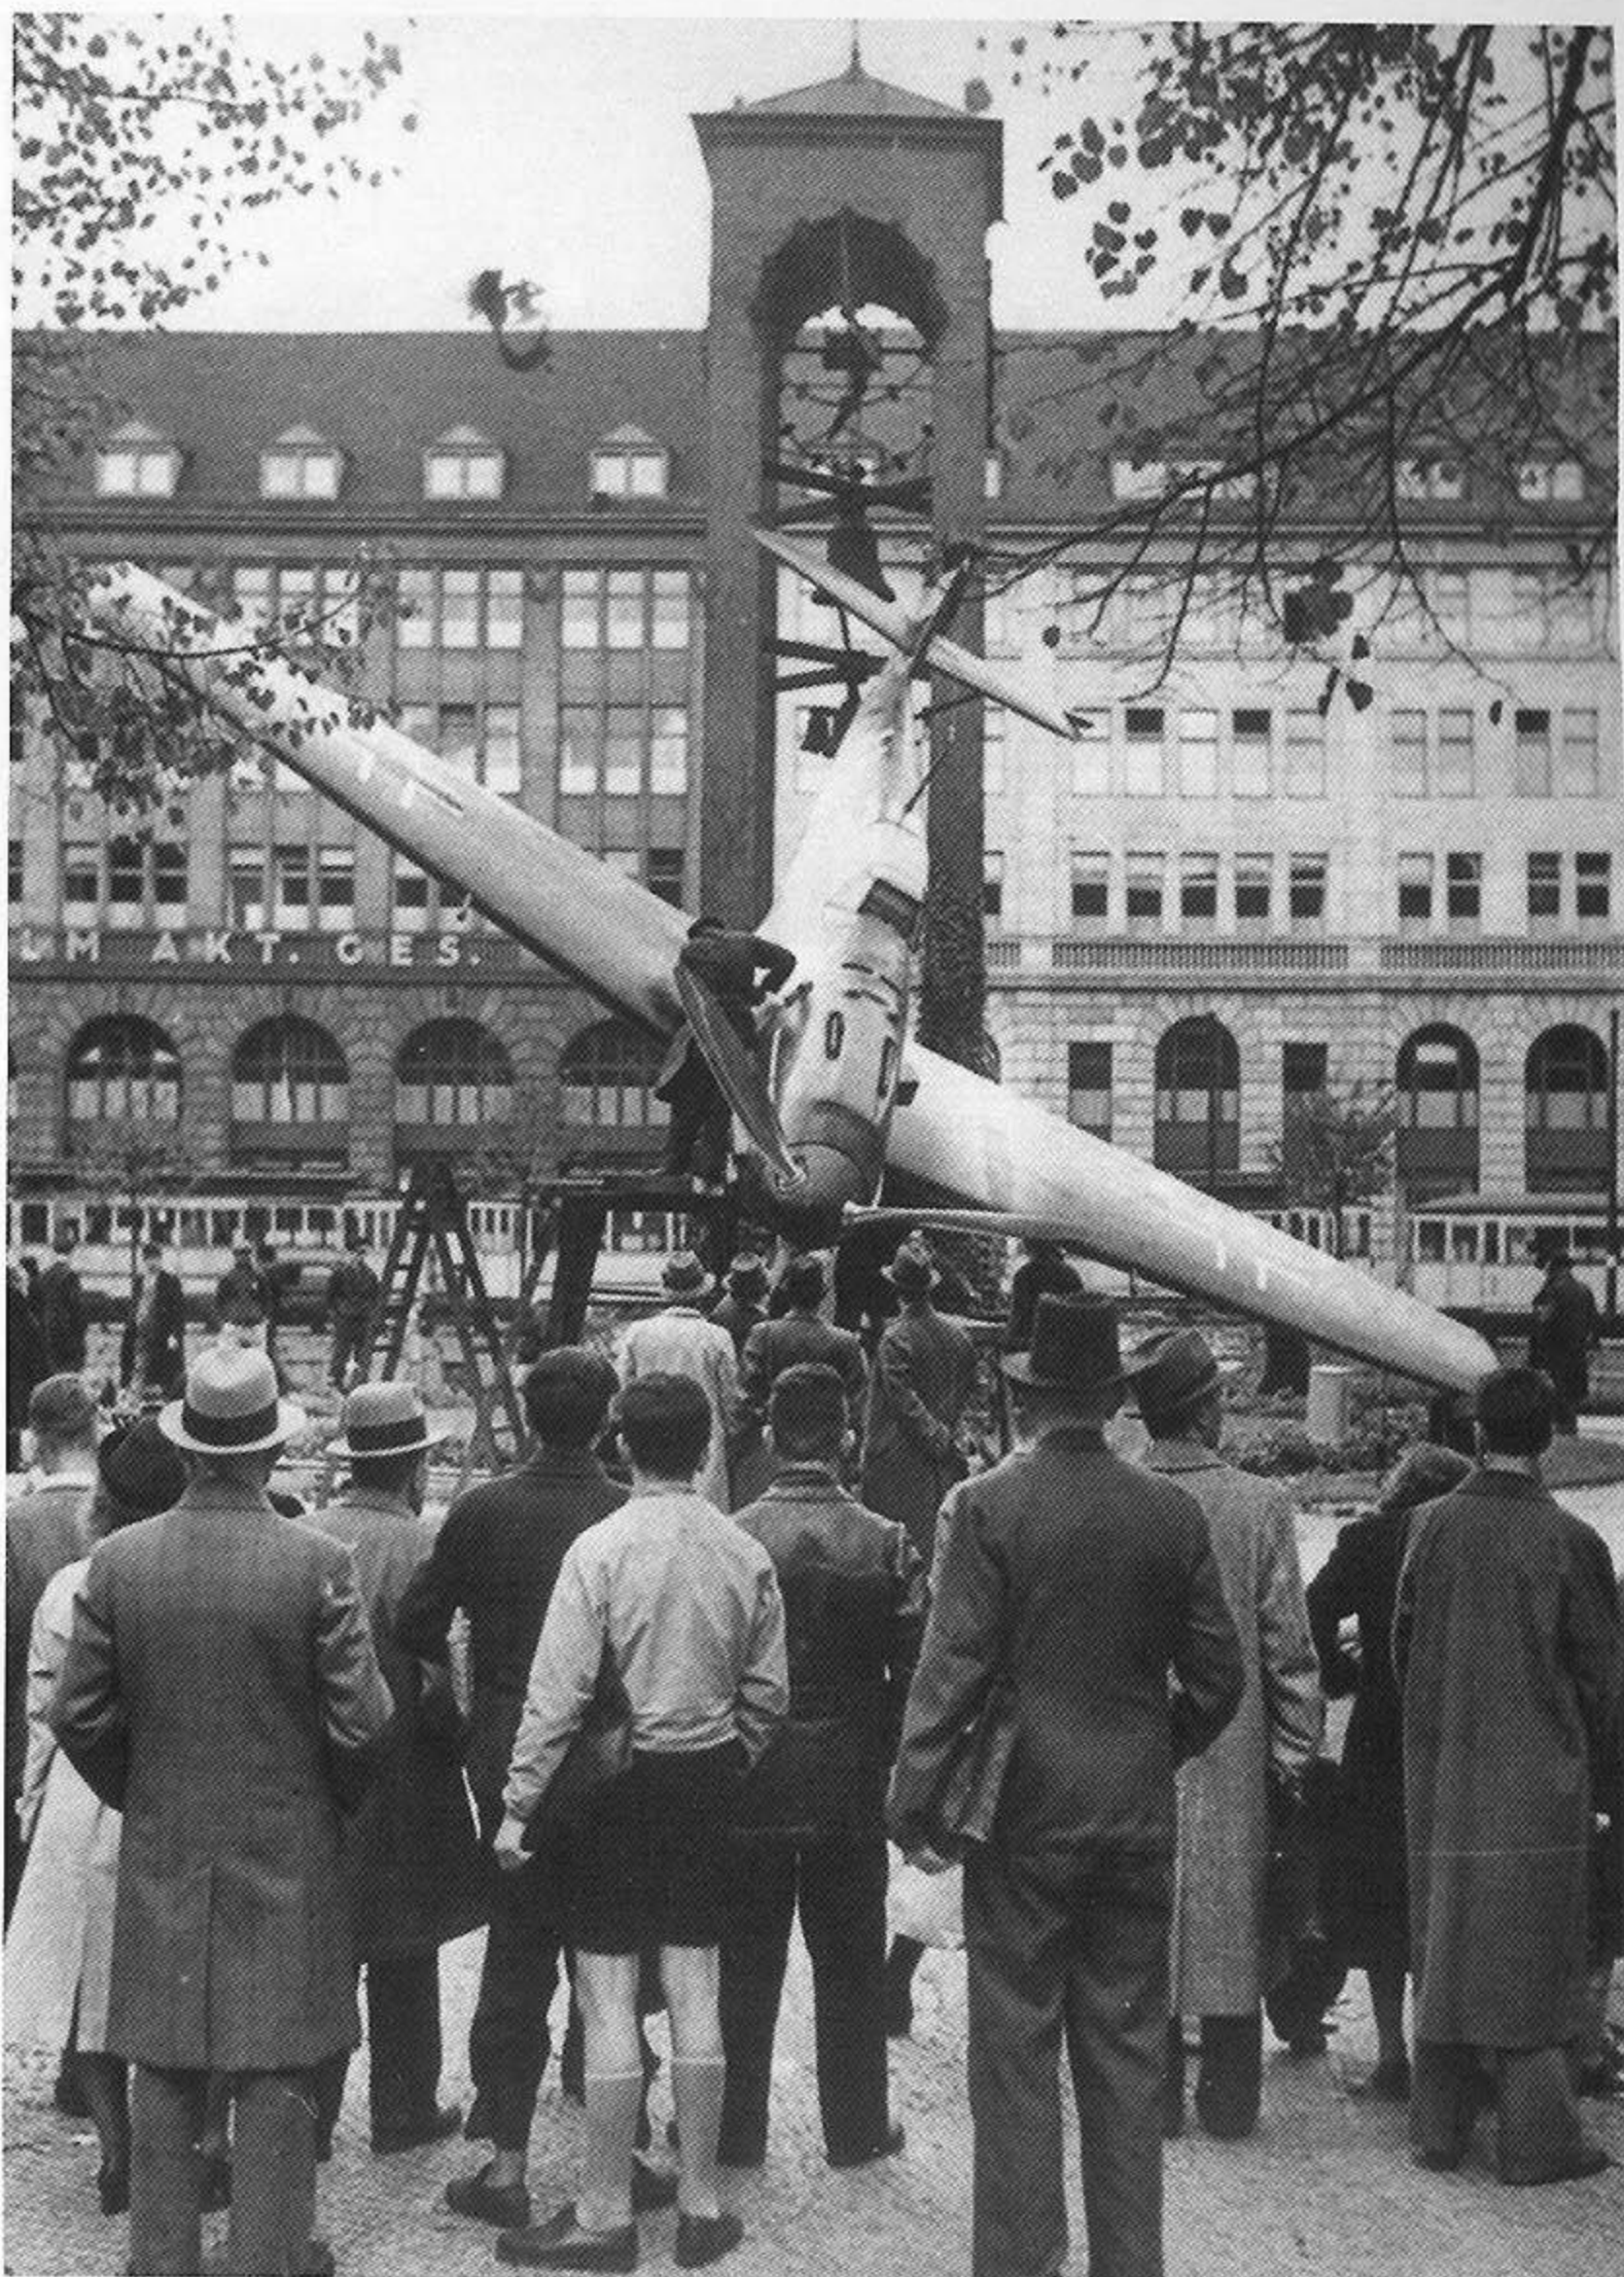
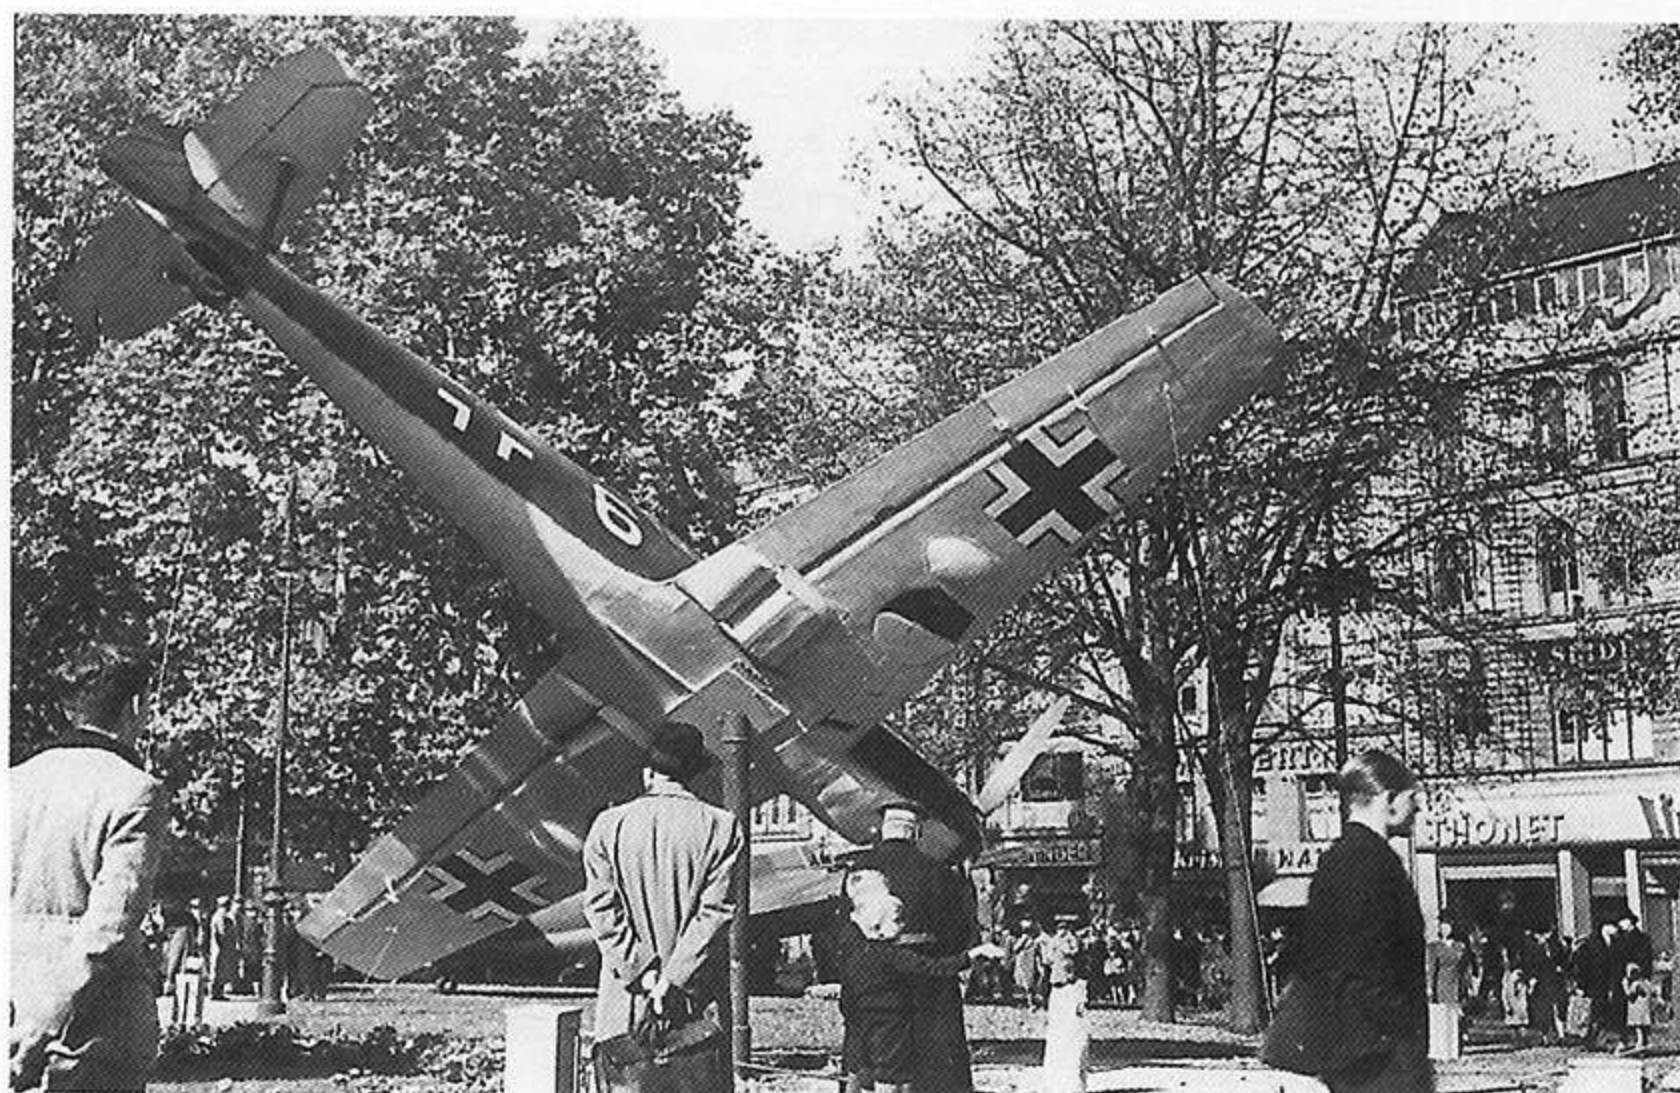
Dwa ujęcia zużytego Me 109 E-3 odgrywającego rolę ówczesnego eksponatu na wystawie sprzętu wojskowego, otwartej najprawdopodobniej 1 października 1940 roku w Berlinie-Gröffnet z okazji zwycięstw odnoszonych na Zachodzie. Samolot przed ekspozycją został na pewno przemalowany, w wyniku czego wygląda zupełnie inaczej niż liniowe „109” z tamtego okresu.

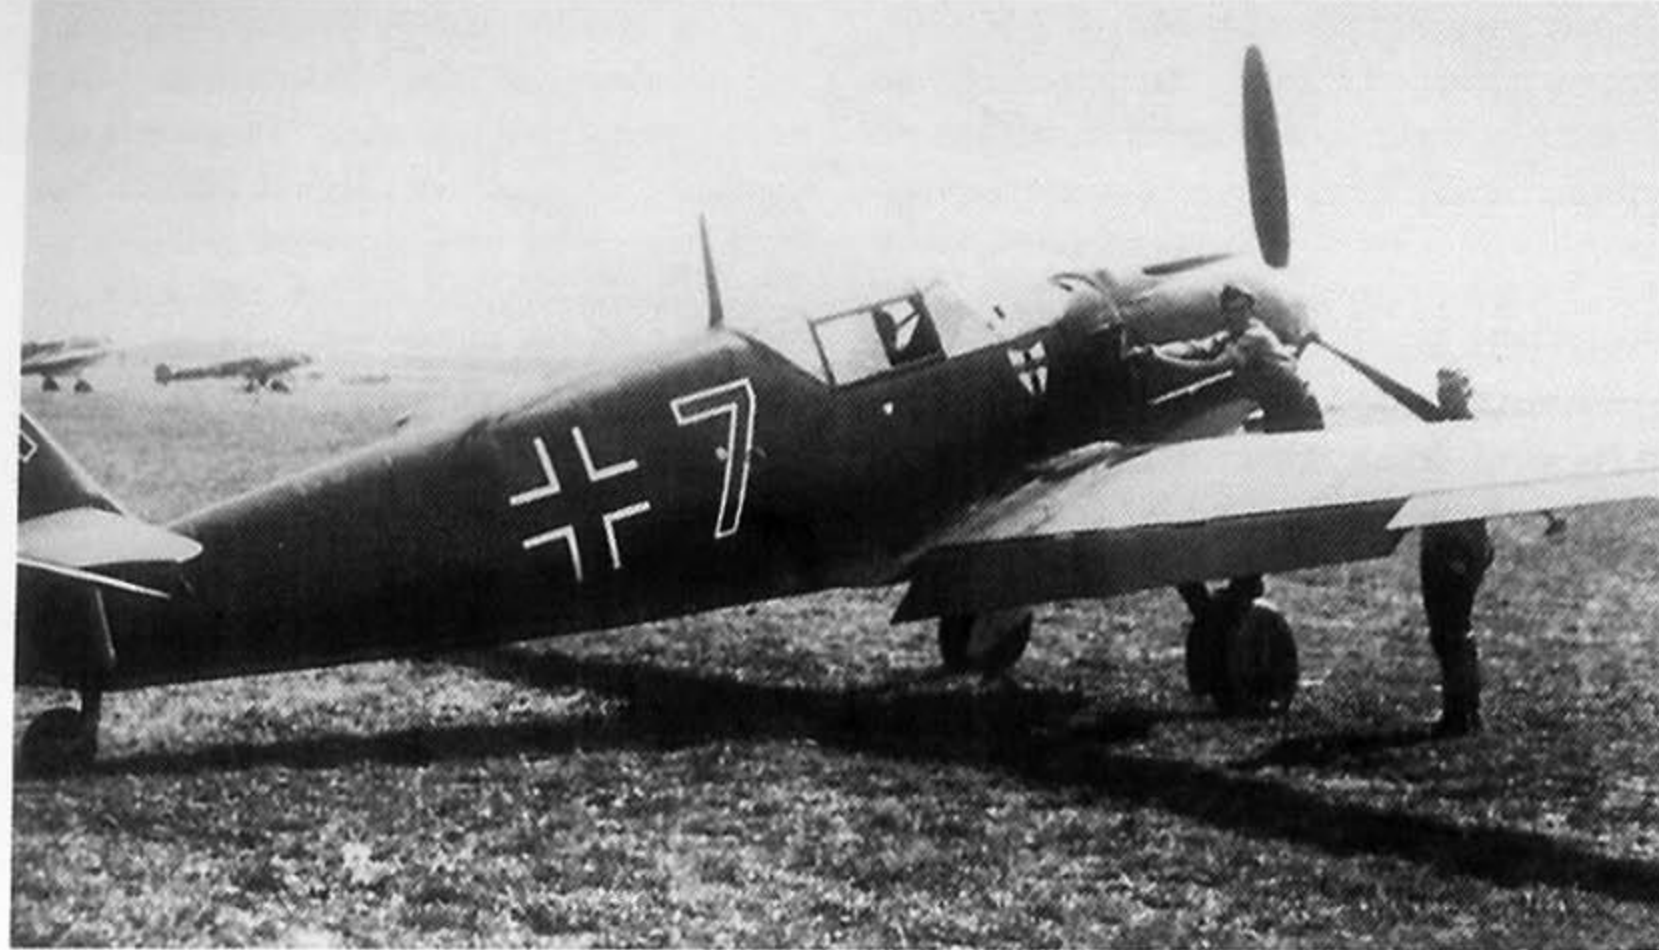
Me 109 E-1 z I/JG 1 na jednym z lotnisk polowych w okresie przedwojennej mobilizacji, lato 1939 roku. Mimo że krzyże mają jeszcze stare wymiary, to swastyka na samolocie oznaczonym siódmką jest już namalowana na stateczniku pionowym, a więc tak, jak przewidywały to regulaminy wprowadzone dopiero po wrześniu 1939 roku. Numery taktyczne, a i zapewne także kolpaki, były w kolorze czerwonym. Oczywiście kamuflaż na górnych powierzchniach składał się z plam 70/71, mimo że na zdjęciu malowanie wydaje się jednolite.

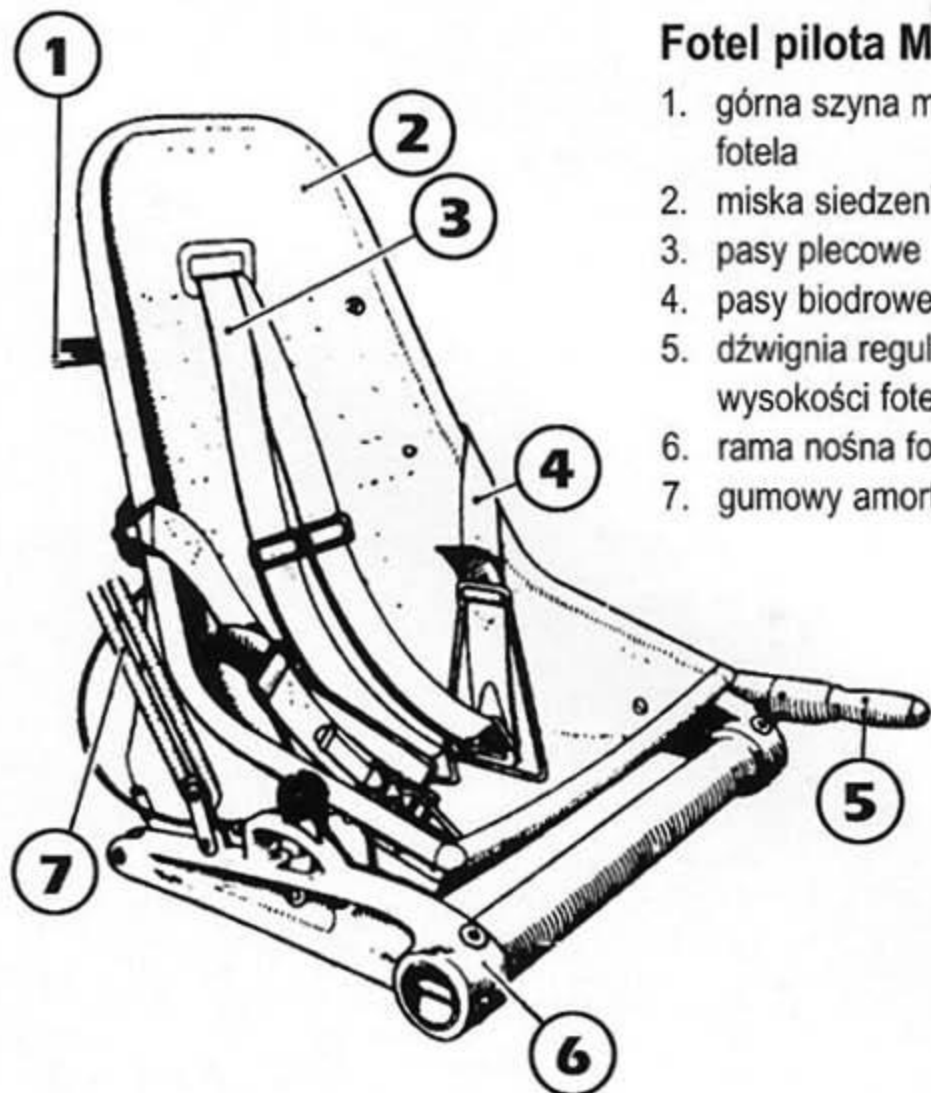
Fotel pilota Me 109B

1. górna szyna mocowania fotela
2. miska siedzeniowa
3. pasy plecowe
4. pasy biodrowe
5. dźwignia regulowania wysokości fotela
6. rama nośna fotela
7. gumowy amortyzator

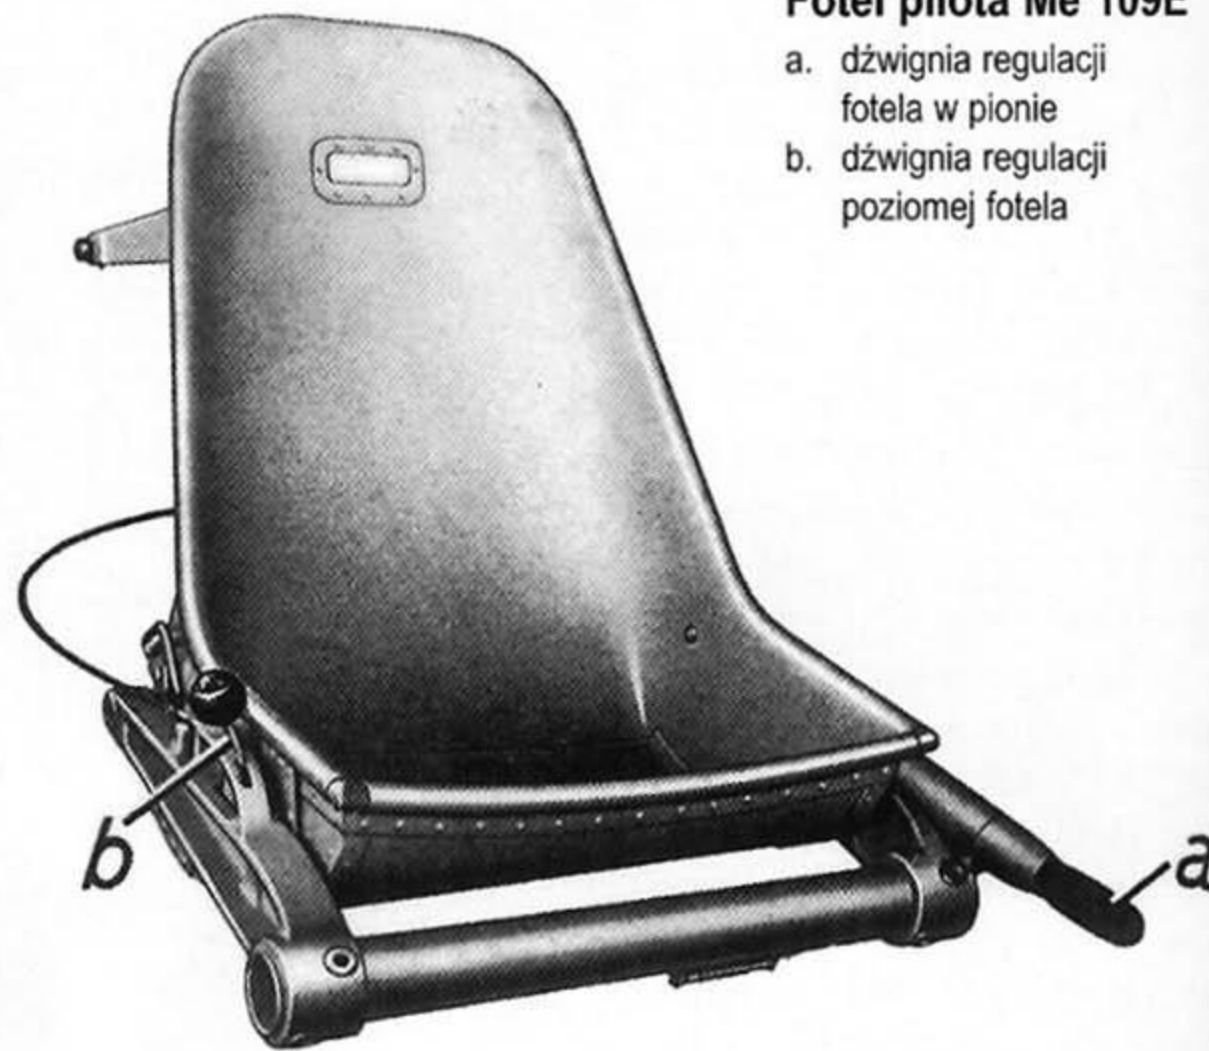
Fotel pilota Me 109E

- a. dźwignia regulacji fotela w pionie
- b. dźwignia regulacji poziomej fotela

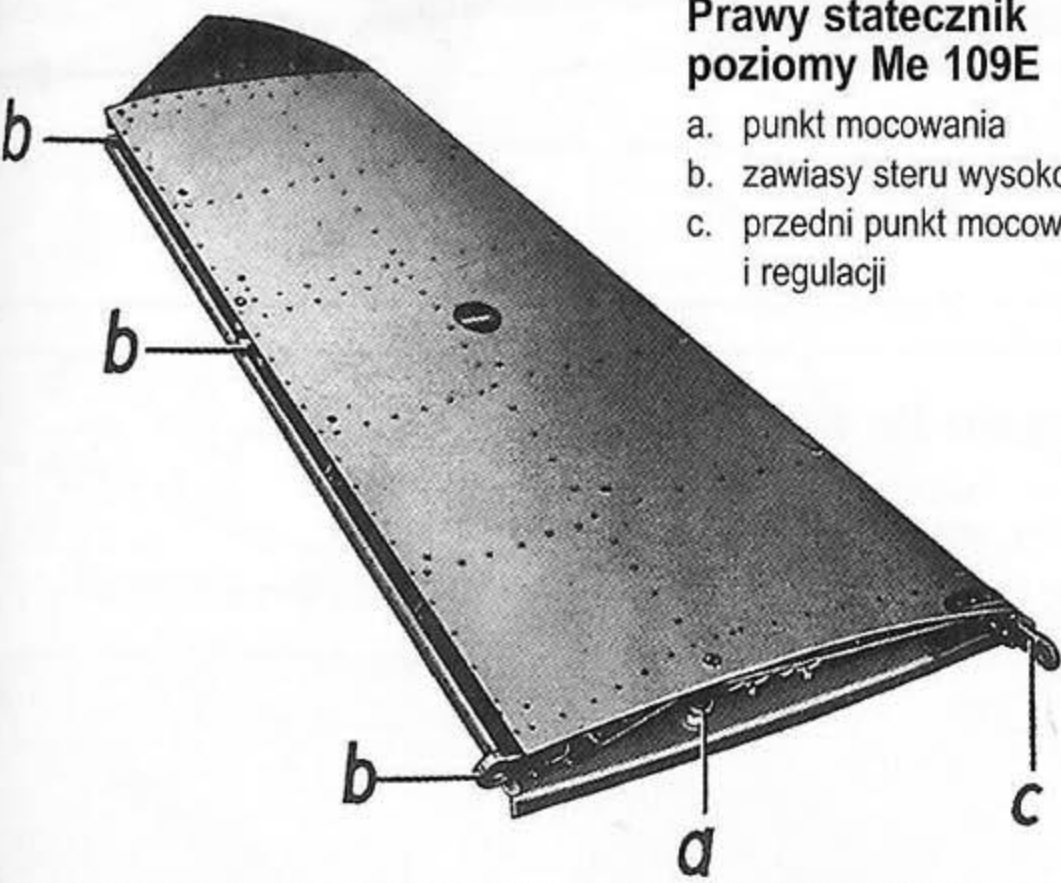
- 1. krawędź natarcia statecznika
- 2. łącznik zastrzału

- 3. dźwigar
- 4. profile usztywniające
- 5. przednie okucie mocujące
- 6. tylne okucie mocujące
- 7. listwa krawędzi splywu
- 8. profil „Z”
- 9. żeberka
