ROBERT MICHULEC

MONOGRAFIE LOTNICZE

MESSERSCHMITT

Me 109

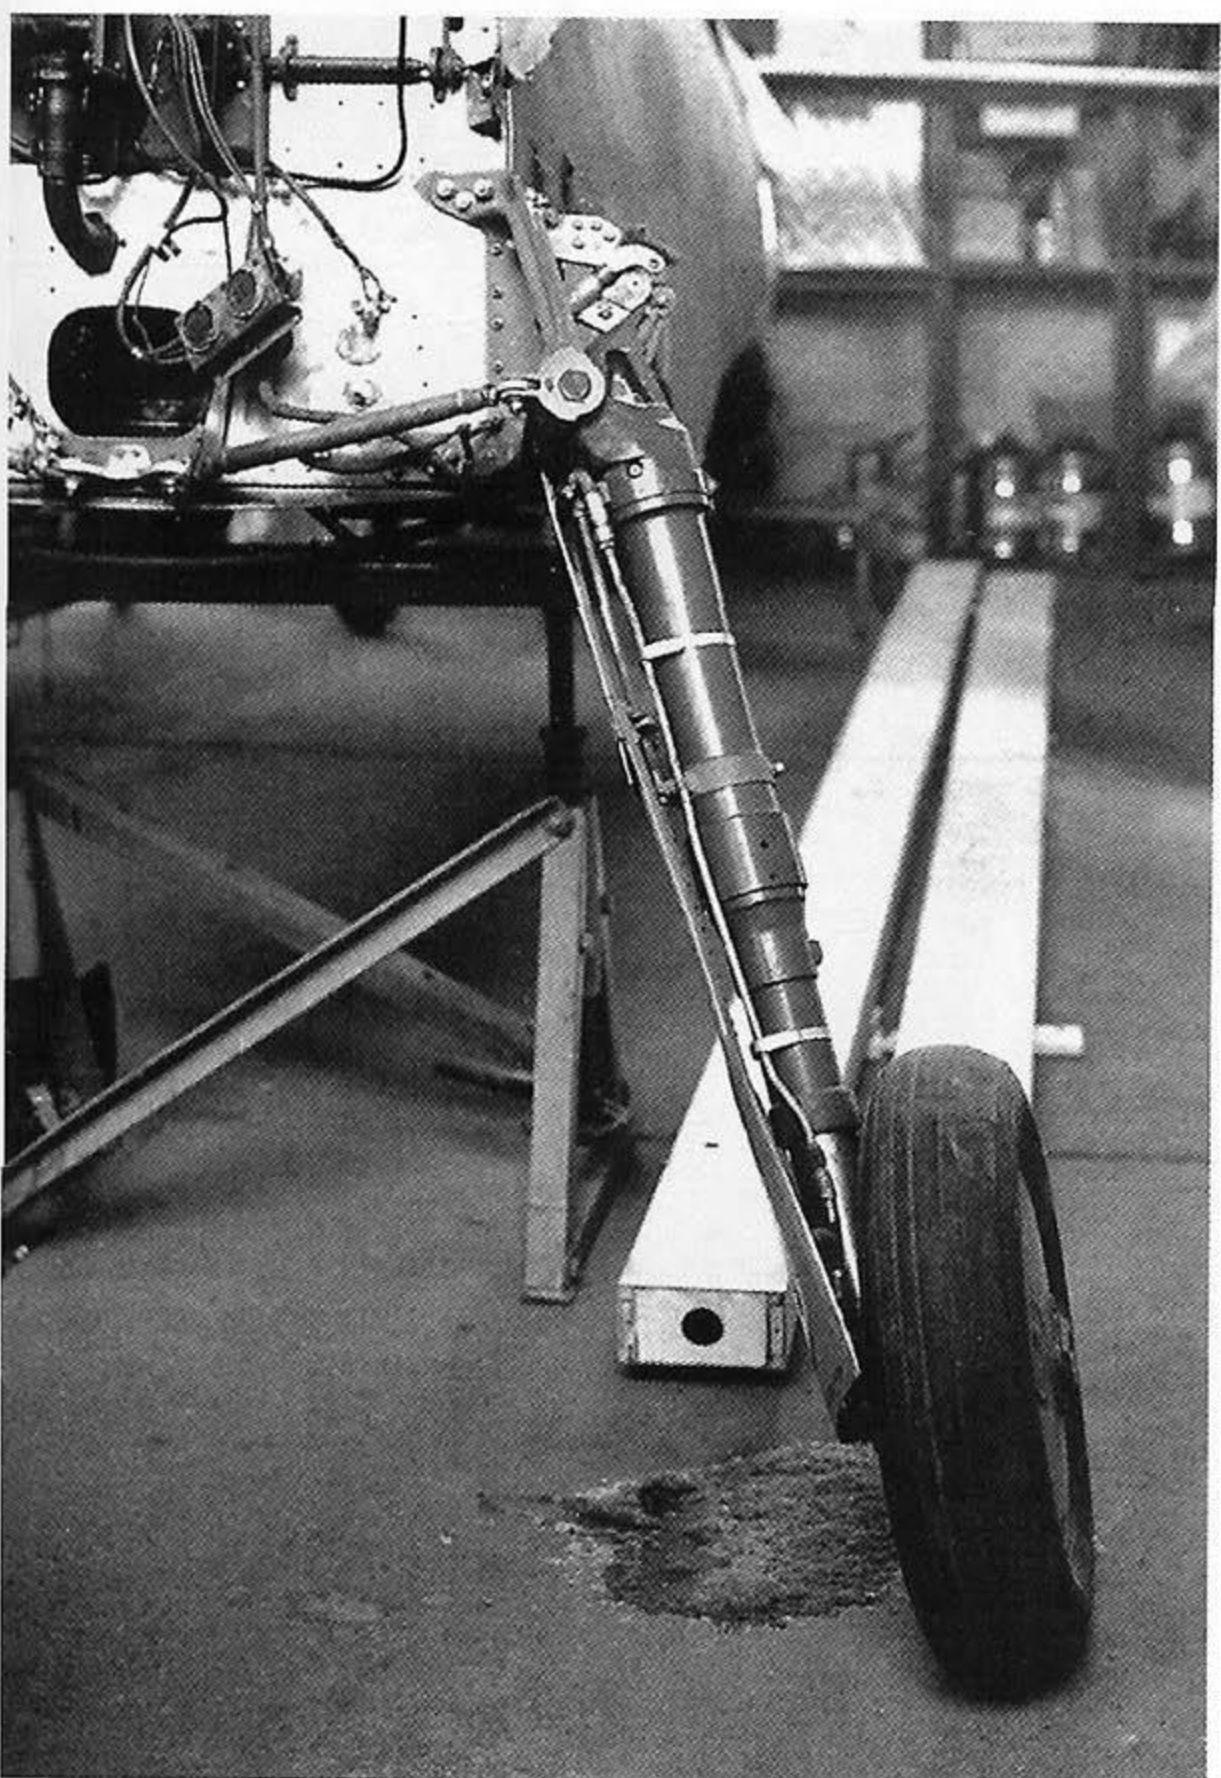
Podwozie restaurowanego Me 109 G-6. U góry widoczne jest jarzmo i głowica goleni, po lewej prawa goleń podwozia wraz z kołem, powyżej zaś zewnętrzna strona koła. Biały prostokąt jest tabliczką z napisem: „Achtung! Räder nicht teilen bevor Reifen luftleer” czyli: „Uwaga! Spuścić powietrze przed demontażem koła”.

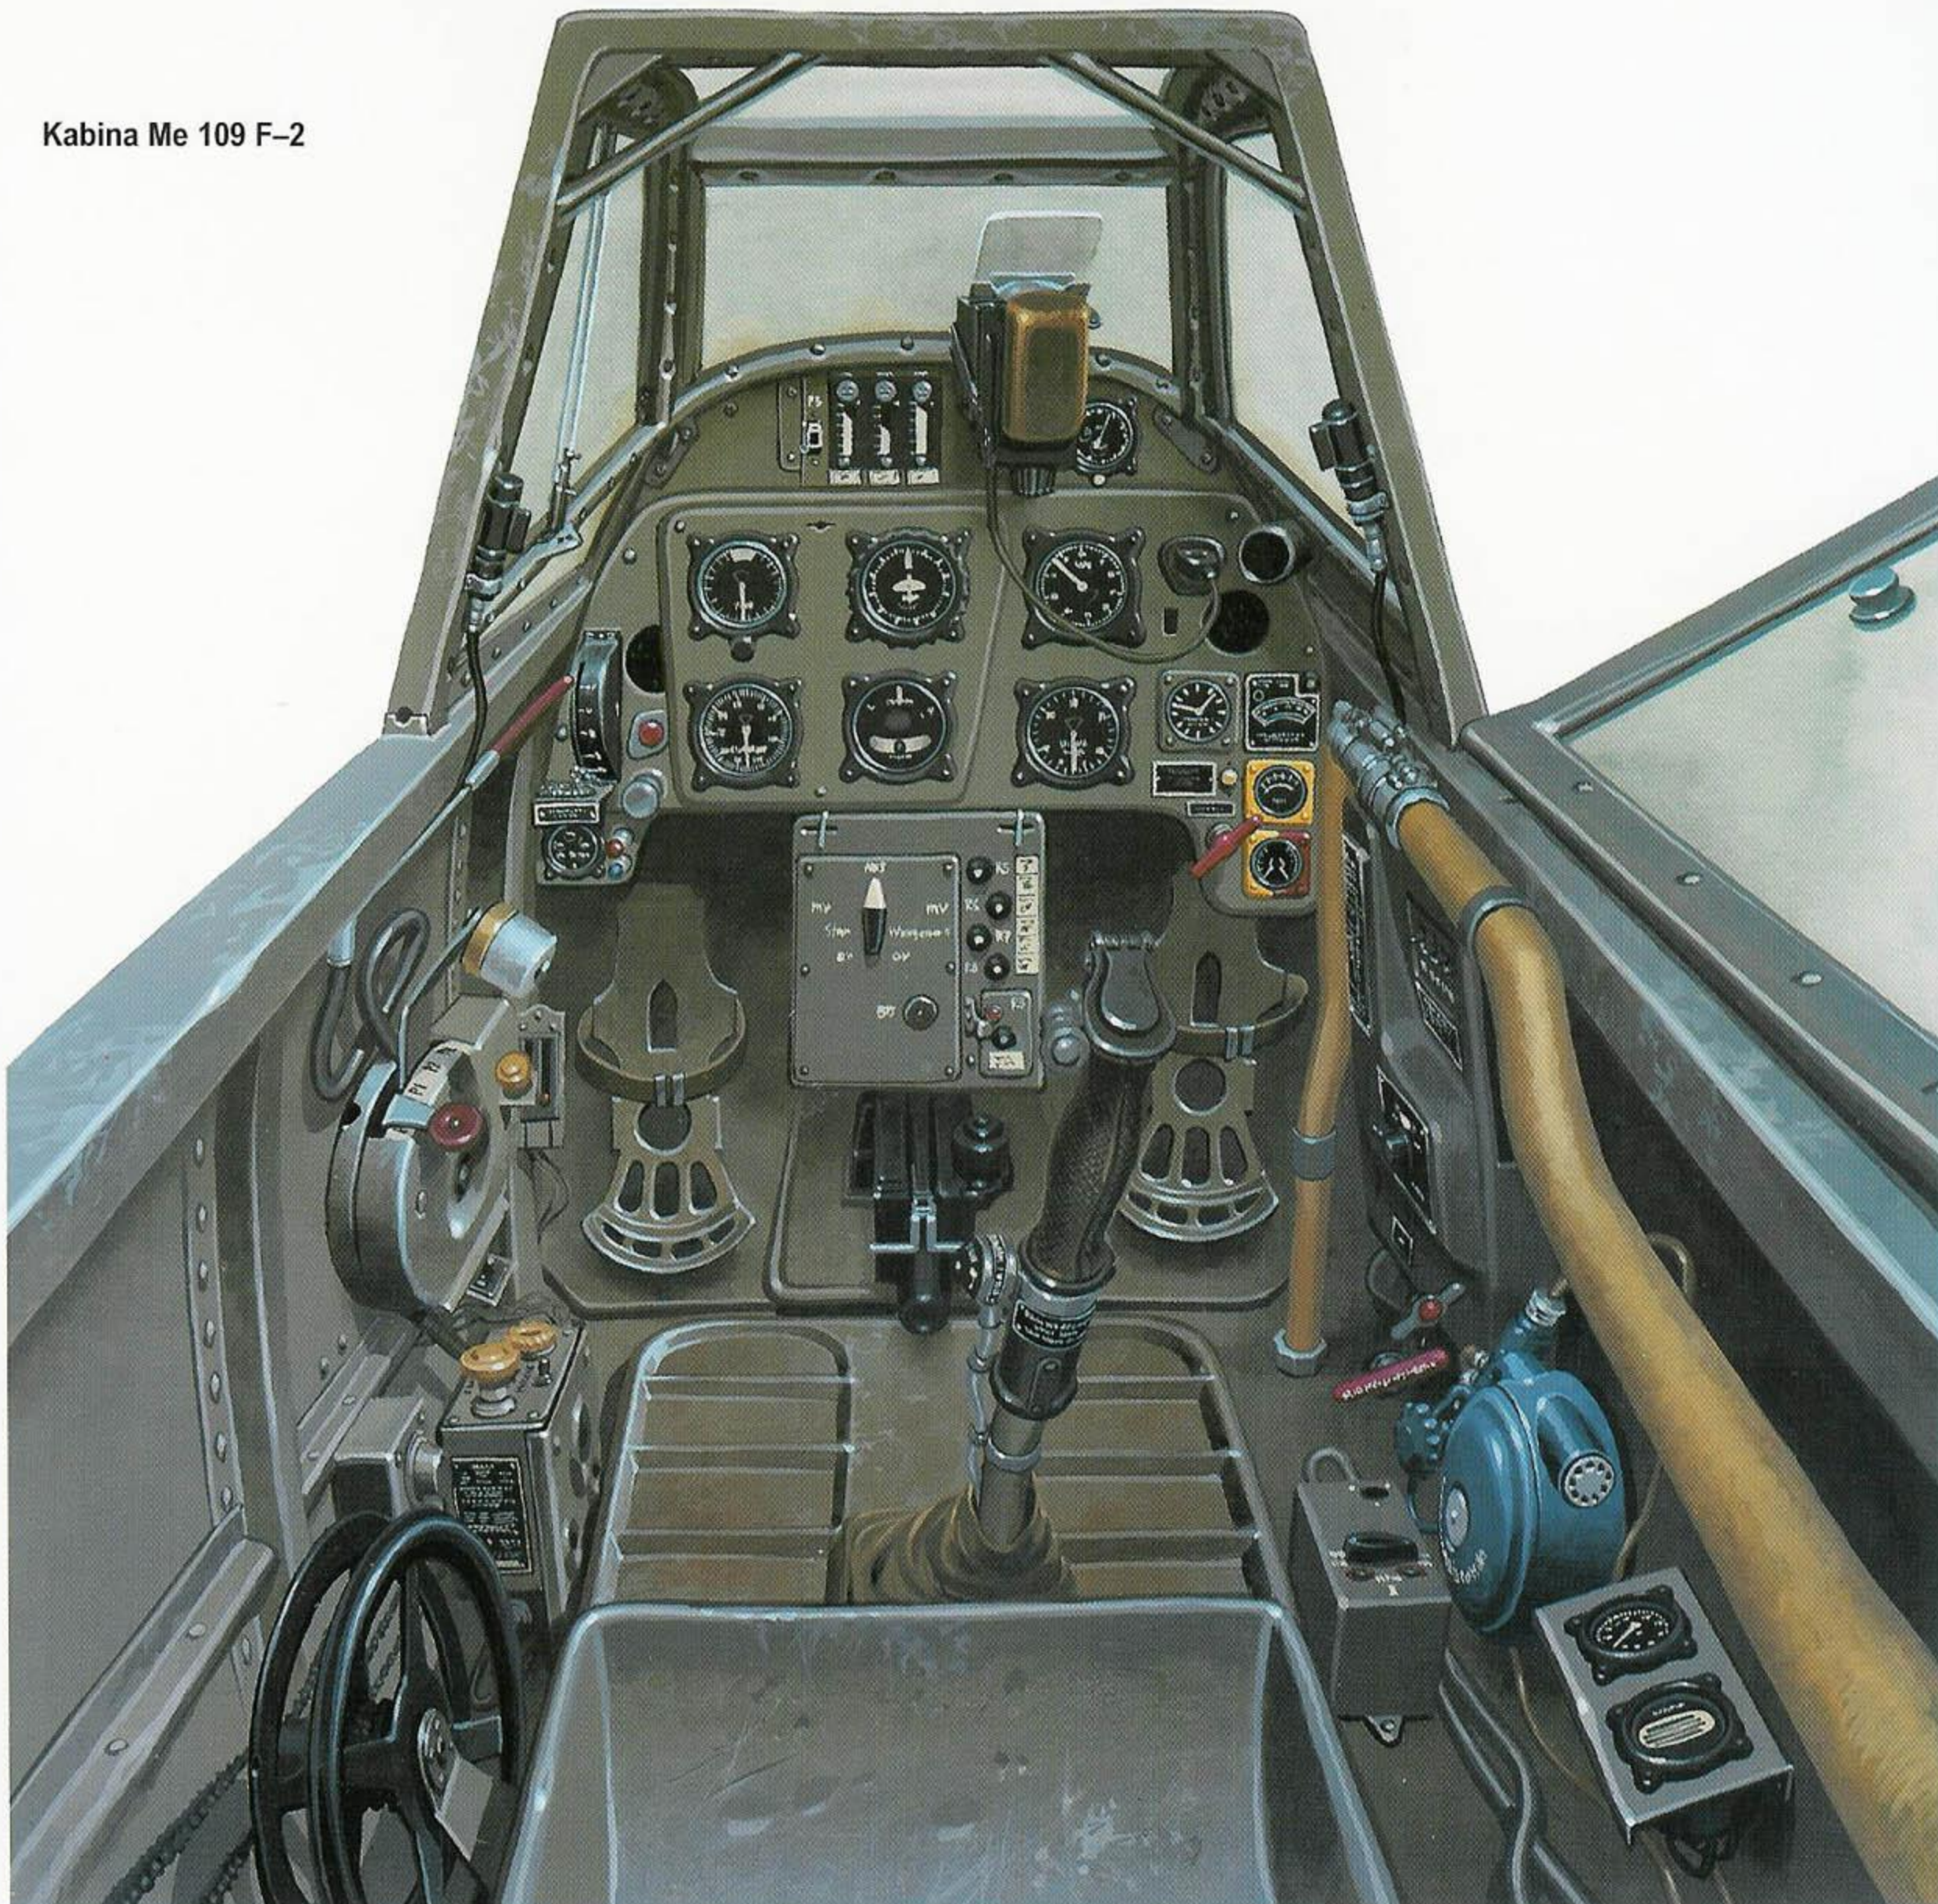
Kabina Me 109 F-2

1. Celownik refleksyjny Revi
2. Manometr nadciśnienia w kolektorze ssącym
3. Chronometr
4. Podłączenie celownika Revi
5. Otwór do raketnicy
6. Wskaźnik skoku śmigła
7. Oświetlenie tablicy przyrządów
8. Wskaźnik temperatury płynu chłodzącego silnik i oleju
9. Lampka ostrzegawcza niskiego poziomu paliwa
10. Uchwyt awaryjnego otwarcia podwozia
11. Wskaźnik poziomu paliwa
12. Szklany przeziernik przepływu paliwa
13. Manometr paliwa i oleju
14. Przewód paliwa ze zbiornika głównego i dodatkowego
15. Spust MG 17 (w pozycji zabezpieczonej)
16. Obrzeża zagłębienia spustu
17. Panel wyposażenia radiowego
18. Uchwyt drążka sterowego

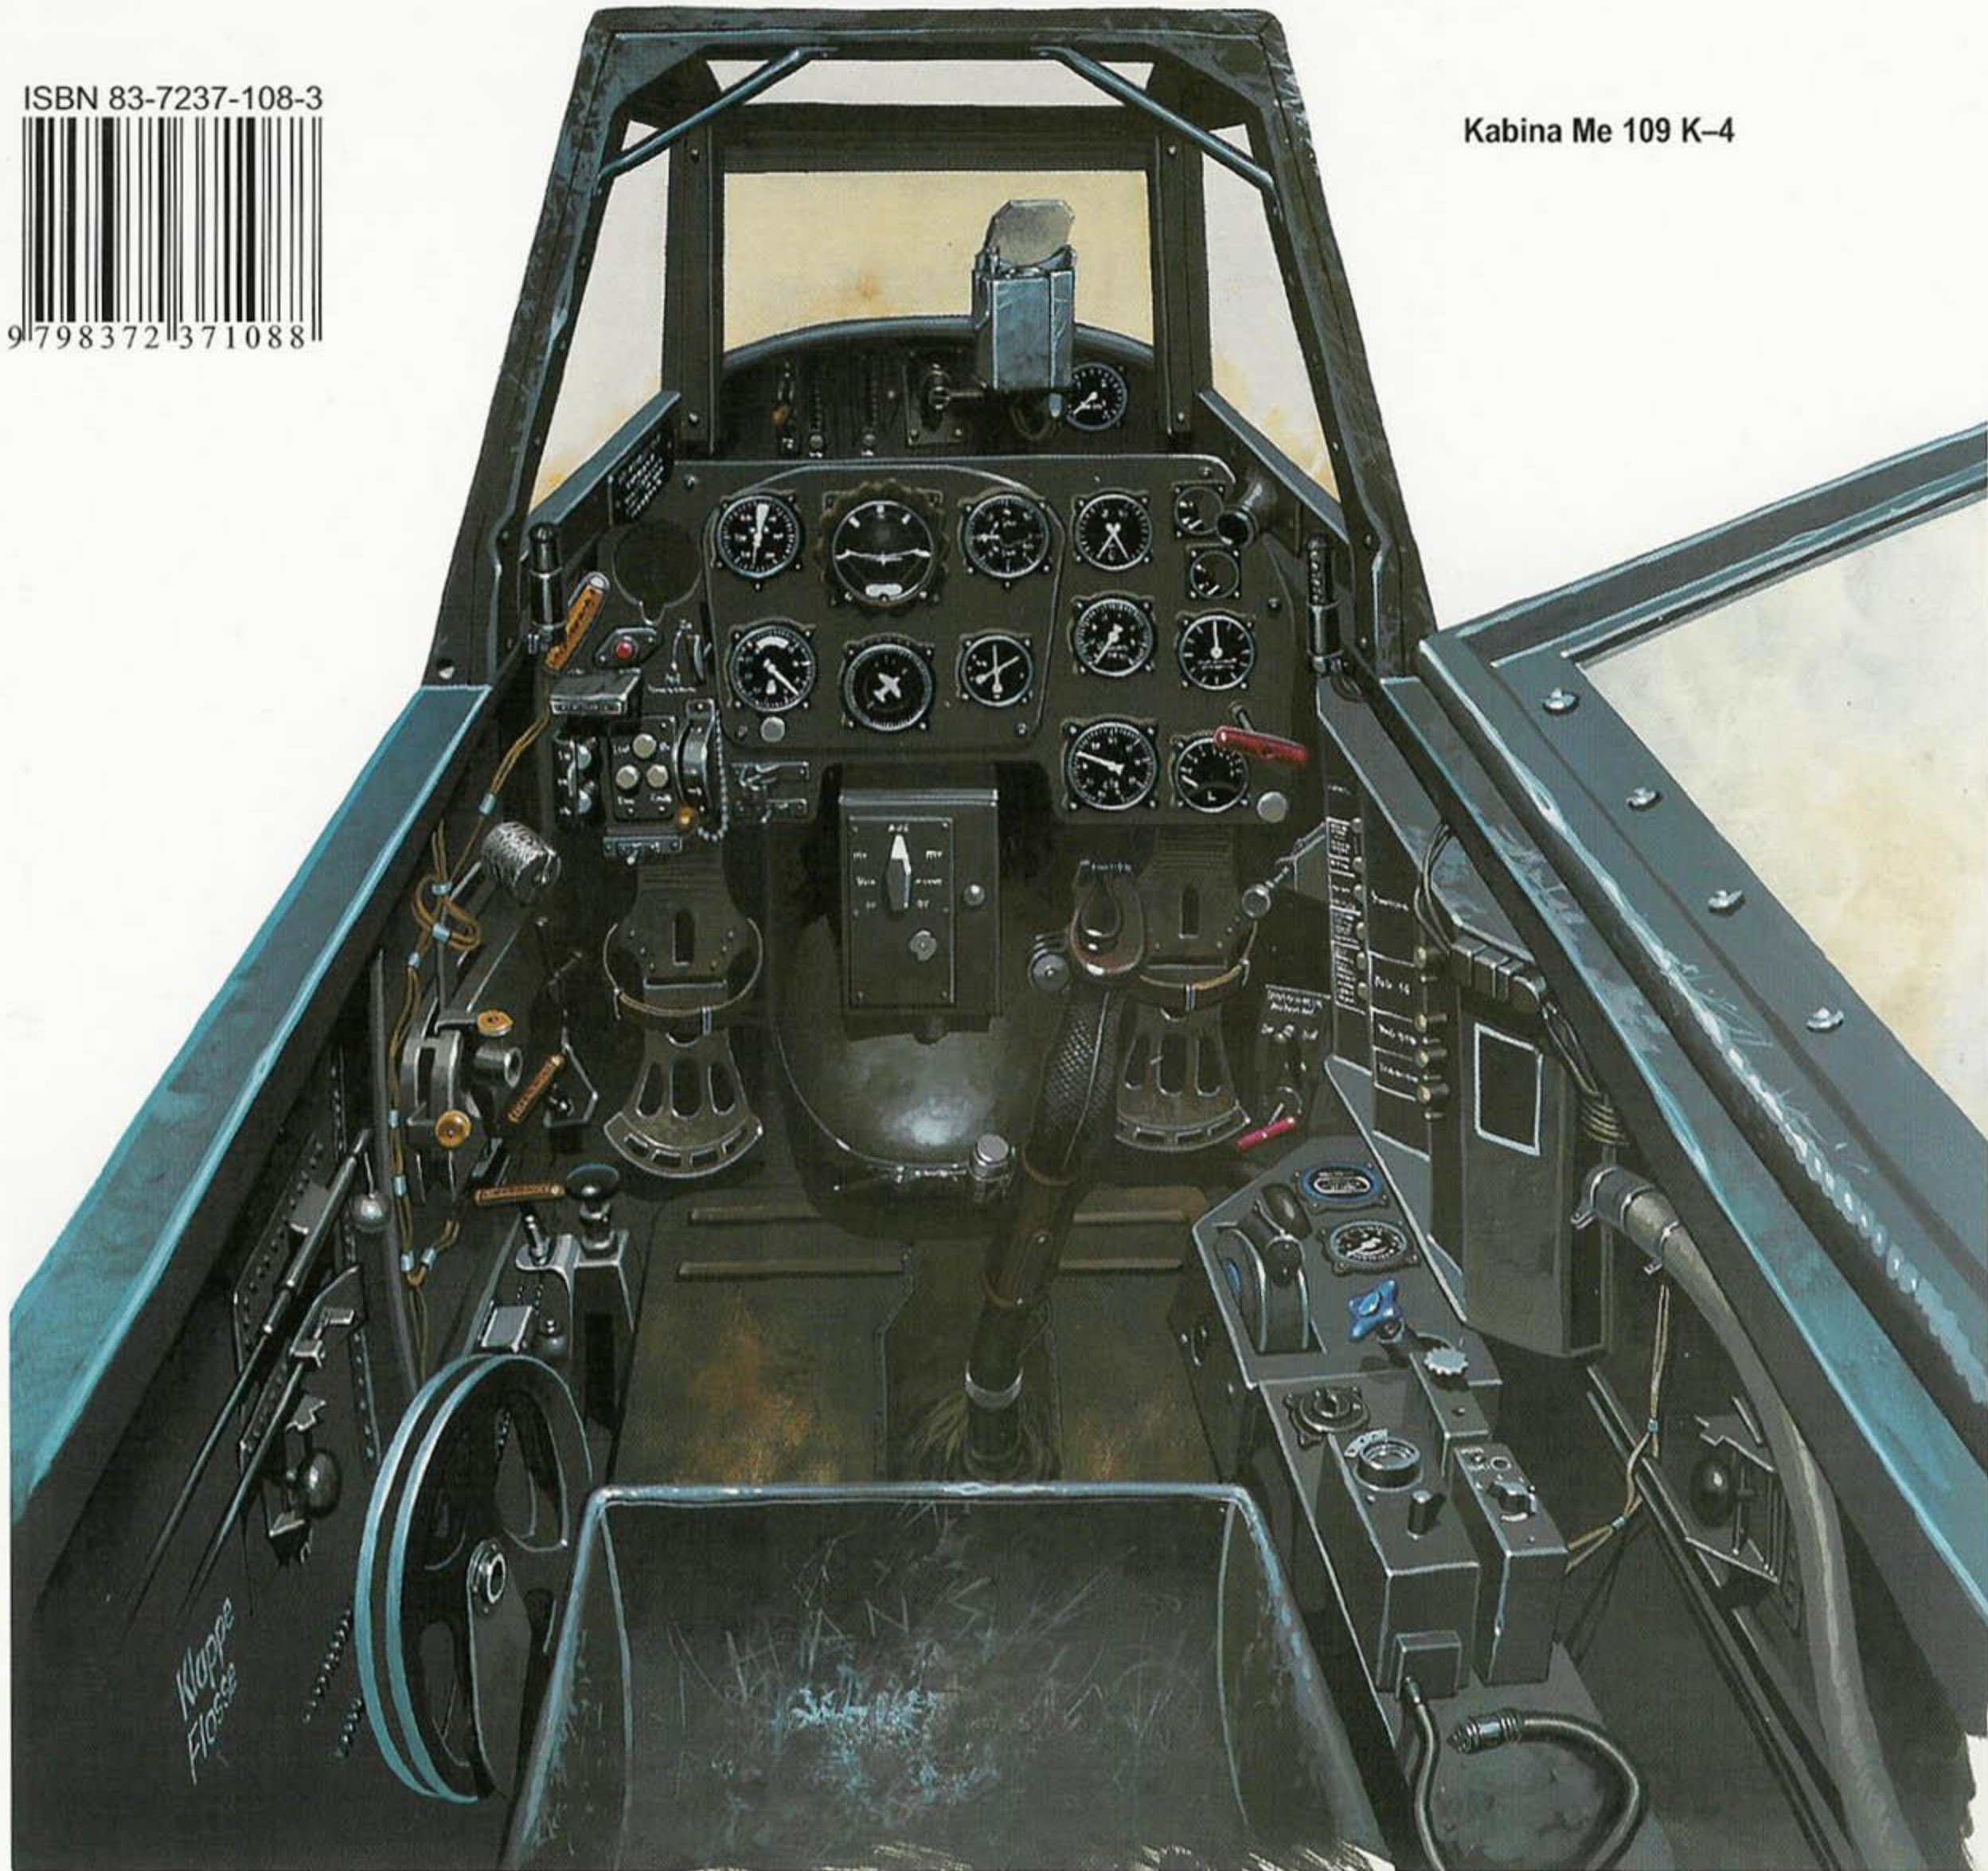
1. Celownik refleksyjny Revi 16 B
2. Manometr instalacji MW
3. Manometr oleju i paliwa
4. Obrotomierz
5. Termometr płynu chłodzącego silnik
6. Uchwyt raketnicy
7. Termometr oleju
8. Manometr ciśnienia w kolektorze ssącym
9. Wskaźnik skoku śmigła
10. Prawa lampka UV oświetlenia tablicy przyrządów
11. Uchwyt awaryjnego otwierania podwozia
12. Wskaźnik ilości paliwa
13. Lampka ostrzegawcza niskiego poziomu paliwa
14. Przycisk szybkiego zwalniania podwieszeń
15. Pulpit wyłączników
16. Dźwignia kłapek chłodnicy
17. Uchwyt zamykania chłodnicy
18. Tabliczka poprawek kompasu
19. Wskaźnik przepływu instalacji tlenowej
20. Przełącznik pompowania ze zbiornika dodatkowego
